## ÖVERLÅTELSEBESIKTNING

Kulsprutan 15  
Väktarevägen 10, 291 63 Kristianstad

Överlåtelsebesiktning av fast egendom enligt jordabalken för säljare

| Besiktningsnummer | MG 2020-06-22/ 01 |

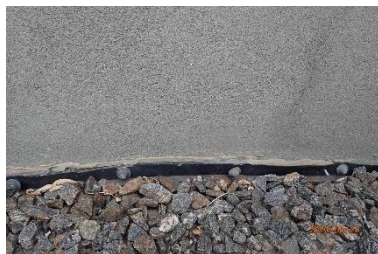
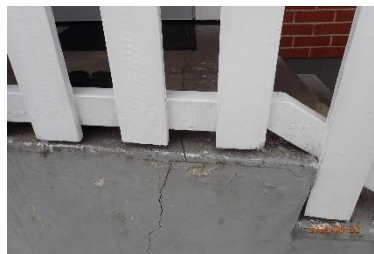
Sprickor noteras gällande trappkonstruktionen. Detta bedöms som en mindre brist då det är "utanför huskonstruktionen" och direkt åtgärd krävs inte. Dock rekommenderar vi att dessa sprickor hålls under uppsikt för att på tidigt stadium kunna notera eventuella förändringar.

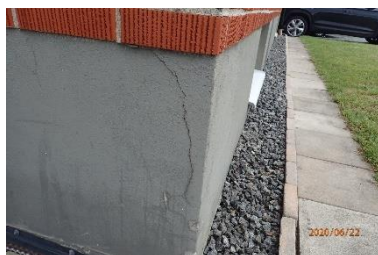
Mindre lokala sprickor noteras på grundmuren. Detta är vanligt förekommande i murade konstruktioner. Dessa bedöms ej vara genomgående och bedöms som en mindre brist. Dock rekommenderar vi att dessa sprickor hålls under uppsikt för att på tidigt stadium kunna notera eventuella förändringar.

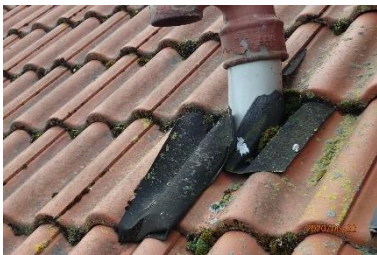
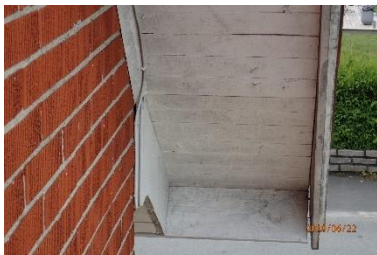
| Yttertak | <p>Mindre mängd mossor noteras på takbeläggningen, framför allt norrsidan. Detta förkortar livslängden på takbeläggningen. Vi rekommenderar att takbeläggningen borstas ren.</p> <p>Takfoten har ett tvätt/ målningsbehov.</p> <div data-bbox="544 607 922 860"> </div> <div data-bbox="940 607 1318 860"> </div> |

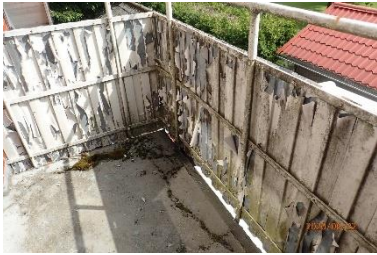
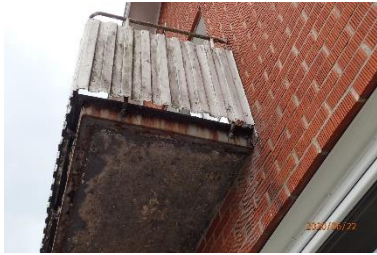
| Balkong | <p>Balkongkonstruktionen har framåt ett underhållsbehov. Sprickor noteras i betongkonstruktionen. Räcket är ej barnsäkrat enligt dagens branschrekommendationer. Infästningarna i huskonstruktionen ej möjliga att besiktiga.</p> <div data-bbox="544 1055 922 1308"> </div> <div data-bbox="940 1055 1318 1308"> </div> |

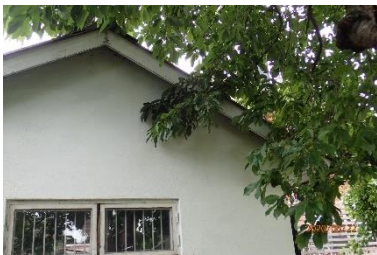
| Garage | <p>Mindre genomgående spricka noteras. Detta är vanligt förekommande i murade konstruktioner. -Inga förändringar har noterats- säljares anmärkning.</p> <p>Inget övrigt att notera som avviker från vad som anses normalt för konstruktionen eller normalt åldersslitage.</p> <p>Vi rekommenderar att närliggande träd klipps ner för att inte ge upphov till mekaniska skador eller nedskräpning på takkonstruktionen.</p> <div data-bbox="544 1659 922 1912"> </div> |

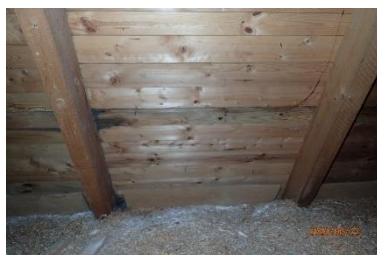
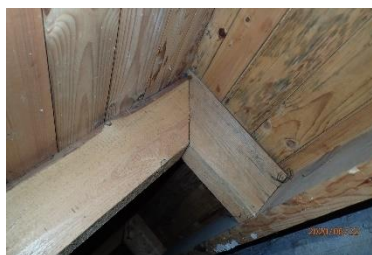
Råsponten utbytt vid gavlar.

Mindre lokala missfärgningar och mindre spår av mikrobiell påväxt noteras på underlagstaket.

Detta bedöms ha uppkommit innan taket lades om.

Åtgärd gällande vinden bedöms ej behövas.

Vid besiktningstillfället fuktindikeras torrt.

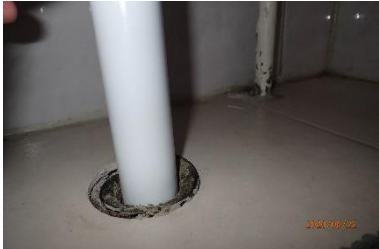
| Wc | <p>Utrymmet har ett äldre ytskikt/ tätskikt.<br/>Ytrenoverat utrymme.<br/>Se riskanalys 1.</p> <p>Stos i golv från handfatet ligger monterad vid bjälklaget.</p> <p>Vid fuktindikering som utfördes i utrymmet noterades inga förhöjda fuktvärden.</p> |

I våtutrymmena skall man ha ett tillfredställande fuktskydd. När det är av äldre modell och om livslängden är gången, finns det en risk att fukt kan tränga in i omkringliggande konstruktioner och orsaka skador.

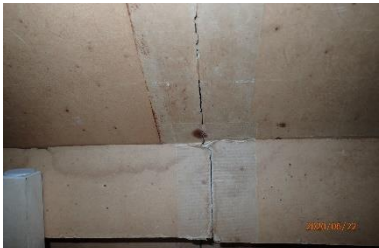
| Kattvind | <p>Äldre spår av läckage från taket noteras.</p> <p>Vid fuktindikering noteras torrt.</p> |

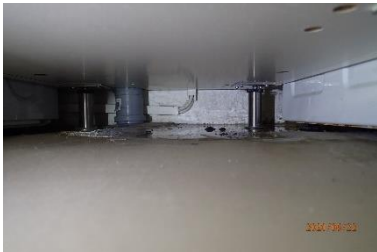
| Tvätt/ utrymme vid trapp | <p>Stående vatten noteras under vaskskåpet.<br/>Detta bedöms komma från tvättmaskinen.</p> <p>I övrigt noteras inga förhöjda fuktvärden.</p> |
