# Besiktningsprotokoll

Anticimex Försäkringsbesiktning i samarbete med Fastighetsbyrån

| Fastighetsadress:<br>Fredsgatan 14 | |

| Besiktningsdatum:<br>2020-07-07 | Protokollnummer:<br>65590071 |

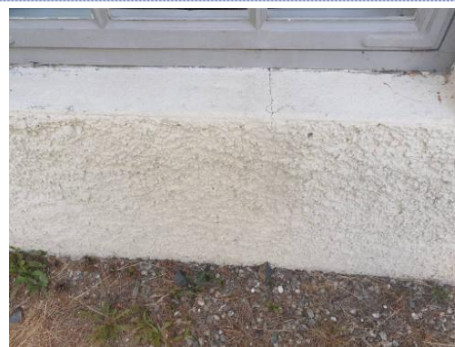
Enstaka sprickor förekommer i sockeln.

Detta kan leda till fukt- och frysskador i konstruktionen.

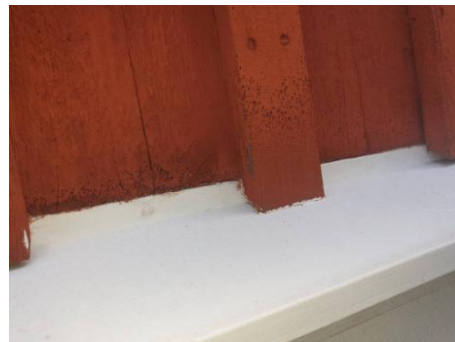
Noterar att det förekommer att fasadpanelen står dikt mot plåtar.

När fasaden avslutas mot plåtar är det en risk ur fuksynpunkt. Risk finns att träfasaden ändträ vid nederbörd fuktas upp, med rötskador som en möjlig följd.

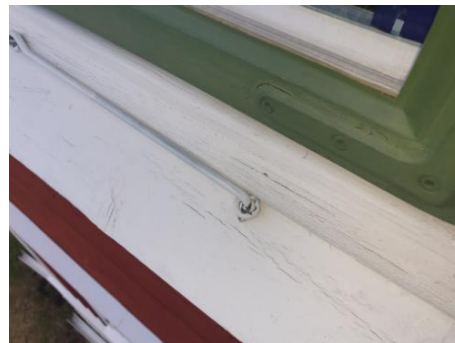
Offerbrädor/fönsterbrädor har färgsläpp och torrsprickor.

Trädetaljer där målningsbehov finns riskerar att få fukt- och rötskador på grund av sämre vattenavvisande förmåga.

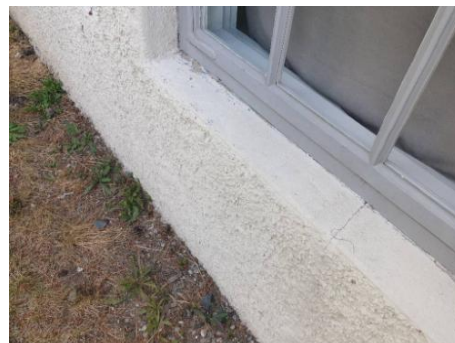
Fönsterbleck saknas på fönster ner till källaren.

Avsaknad av fönsterbleck medför en ökad risk för att vatten kan rinna in och orsaka fuktrelaterade skador i omkringliggande konstruktioner.

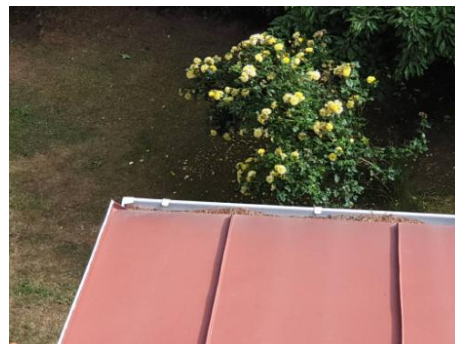
Hängrännor är fyllda med barr.

Eftersom hängrännor är fulla med skräp finns risk för fuktskador på fasad och sockel då vatten kan svämma över.

För att förhindra översvämning rekommenderas rensning av hängrännor.

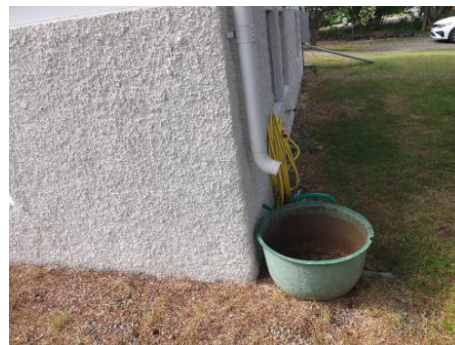
Stuprör är inte anslutet till markledning.

Stuprör som inte är anslutet till markledning kan medföra en ökad fuktbelastning på grundmur/sockel som i sin tur kan leda till fuktrelaterade skador.

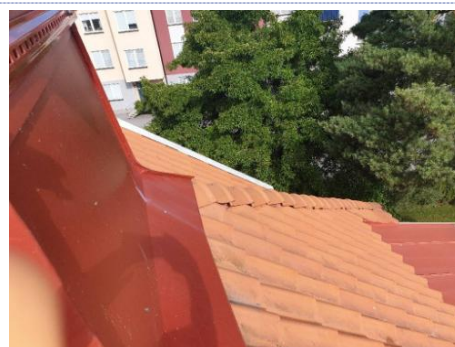
På grund av att det inte var säkert att gå på taket ut mot gatan kunde inte den delen besiktigas.

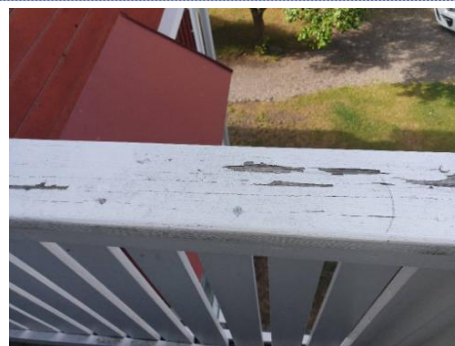
Balkongräcke har färgsläpp och torrsprickor.

Balkongräcke och träkonstruktioner där målningsbehov finns riskerar att få fukt- och rötskador på grund av sämre vattenavvisande förmåga.

För att öka livslängden på balkongräcke rekommenderas målning och underhåll.

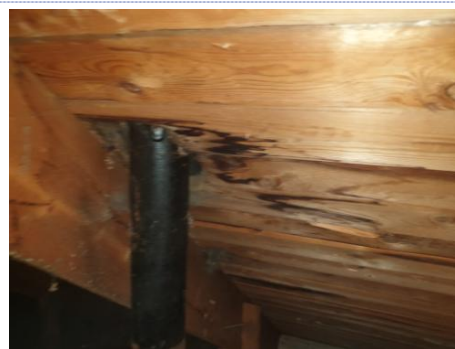
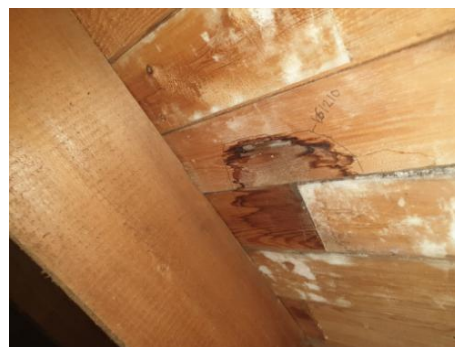
Underlagstaket har äldre fuktfläckar.

Noterade fuktfläckar uppstod innan takomläggningen.

Fuktvärden ligger under kritisk fuktnivå för mikrobiell tillväxt och normal lukt känns.

Fuktkvoten i underlagstak/takbjälkar uppmättes till 9 %.

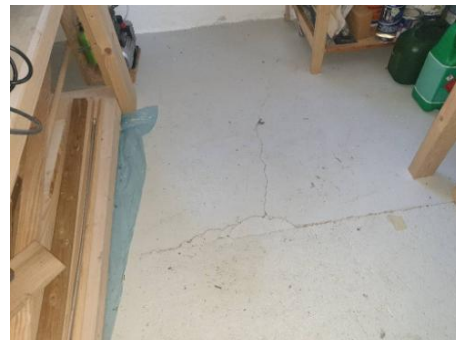
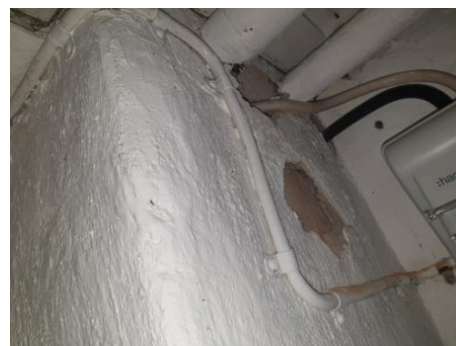
Sprickor förekommer på betongplattan och puttsen har släppts på några ställen.

Bedöms inte ha någon underliggande skada.

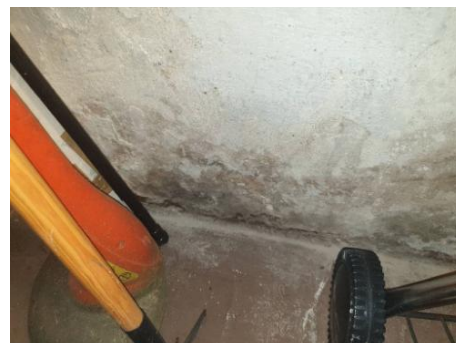
Puts- och färgsläpp samt missfärgningar finns på källarväggar.

Puts- och färg som släppts från underlaget invändigt på källarytterväggarna är ett tecken på att källarens utvändiga fuktskydd inte längre fungerar tillfredsställande.

För att åtgärda detta måste källarens utvändiga fuktskydd förbättras. Läs Anticimex faktablad om källare för tips och råd.

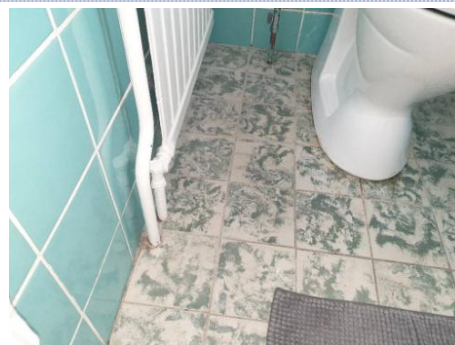
Rör genomföring finns i golv.

Rör genomföringar i golvet medför en ökad risk för att vatten tränger ner i omkringliggande konstruktioner och orsakar fuktskador. Vid uppbyggnaden av utrymmet var detta tillåtet och utförandet anses därför vara fackmässigt utfört. I dagens branschregler är detta inte längre tillåtet.

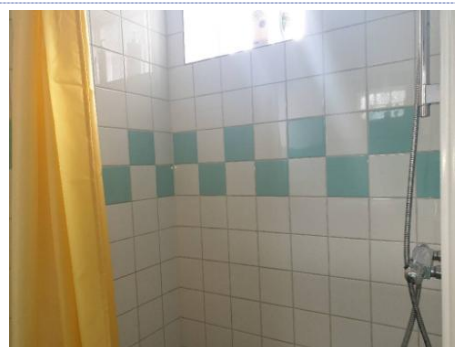
Fönster är olämpligt placerat.

Fönstrets placering i våtutrymmet utgör en risk för fuktskador i fönster- och väggkonstruktionen.

För att minska risken för fuktskador på fönster och väggkonstruktion rekommenderas att man skyddar fönstret mot vattenbegjutning.

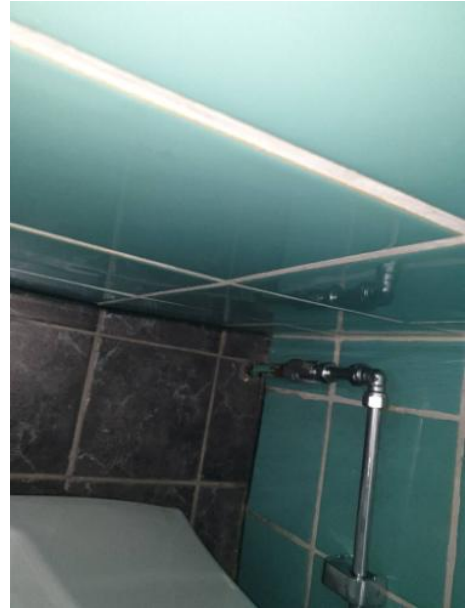
Rör genomföring finns i golv.

Rör genomföringar i golvet medför en ökad risk för att vatten tränger ner i omkringliggande konstruktioner och orsakar fuktskador. Vid uppbyggnaden av utrymmet var detta tillåtet och utförandet anses därför vara fackmässigt utfört. I dagens branschregler är detta inte längre tillåtet.
