Besiktningssprotokoll

Anticimex Försäkringsbesiktning i samarbete med Fastighetsbyrån

Fastighetsbeteckning: Vändhaken 9	
Fastighetsadress: Immetorpsvägen 10	
Postnummer: 691 52	Ort: Karlskoga

Besiktningdatum: 2020-09-08	Protokollnummer: 65708120
Temperatur: 16°C	Väderlek: Halvklart
Tekniker: Magnus Hidström	
E-post: magnus.hidstrom@anticimex.se	
Kontor: Örebro	
Övriga närvarande:

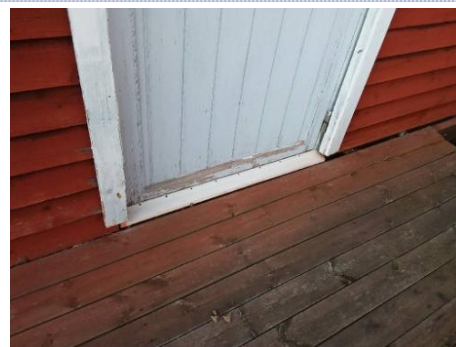
Utvändigt / Dörrar

Dörr har färgsläpp och torrsprickor.

Dörrar där målningsbehov finns riskerar att få fukt- och rötskador på grund av sämre vattenavvisande förmåga.

För att öka livslängden på dörr rekommenderas målning och underhåll.

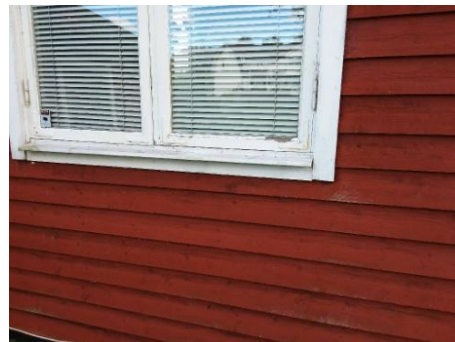
Utvändigt / Fönster

Ett fönster är i behov av målning/underhåll.

Fönsterbågar och fönsterkarmar där målningsbehov finns riskerar att få fukt- och rötskador på grund av sämre vattenavvisande förmåga.

För att öka livslängden på fönster rekommenderas målning och underhåll.

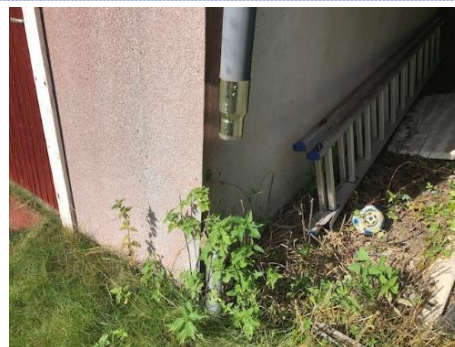
Utvändigt / Hängrännor / Stuprör

Stuprör är bristfälligt anslutet till markledning.

Stuprör som avslutas intill huset (ovan mark) kan medföra en ökad fuktbelastning på grundmur/sockel som i sin tur kan leda till fuktrelaterade skador.

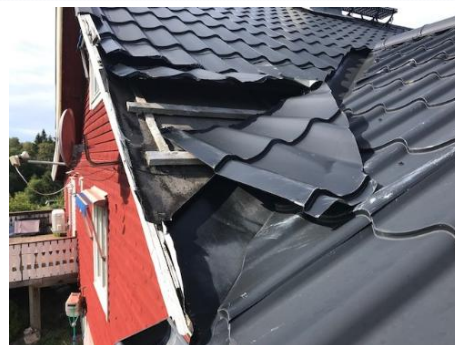
Utvändigt / Tak

Del av plåttaket är skadat intill vikelränna på baksidan där även vindskivplåt saknas.

Detta kan leda till fuktskador i bakomliggande konstruktioner.

Kontakta en takläggare för kontroll och åtgärd.

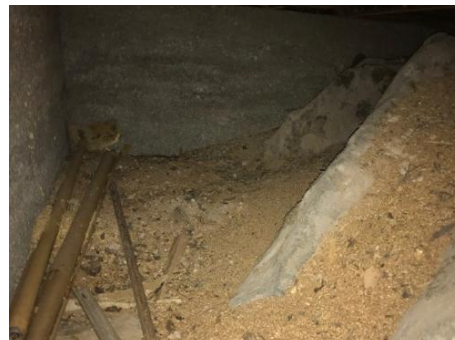
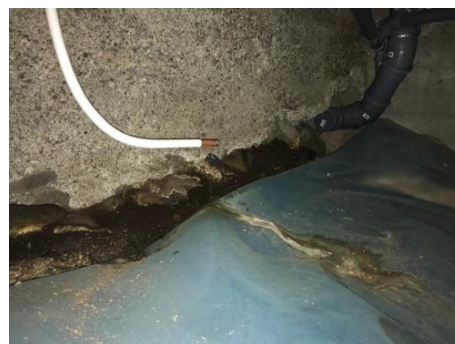
Utvändigt / Krypgrund/plintgrund

Vid kontroll av konstruktionen i krypgrund/plintgrund uppmättes fuktvärden strax under kritisk fuktnivå för mikrobiell tillväxt och normal lukt upplevdes. Organiskt material finns på marken och bör tas bort. Observera att del av krypgrunden inte har gått att besikta i sin helhet på grund av låg höjd. Notera även att spillvattenrör från varmvattenberedaren avslutas i grunden med risk för ett ökat fuktpåslag.

Golvbjälklaget ovan den uteluftsventilerade krypgrunden och plintgrunden riskerar att drabbas av fuktskador på grund av naturlig fuktpåverkan. Detta kan i sin tur leda till mikrobiella skador (angrepp av mikroorganismer) som kan leda till att mikrobiell lukt sprids till boendemiljön. Risk för mikrobiell tillväxt föreligger om den relativa fuktigheten (RF) i den omgivande luften är över 75 % vilket i furuvirke motsvarar en fuktkvot (FK) på 17 %. Fuktkvoten uppmättes till 16 %.

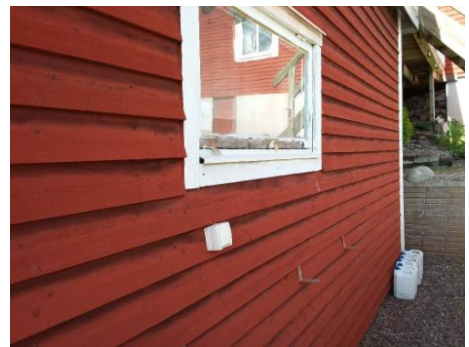
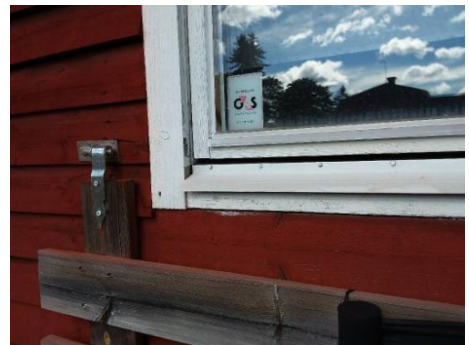
Garage utvändigt

Fasadpanelen/fönster är i behov av målning/underhåll och fönsterbleck är otäta vid infästningar.

Fasadbeklädnad och träkonstruktioner där målningsbehov finns riskerar att få fukt- och rötskador på grund av sämre vattenavvisande förmåga.

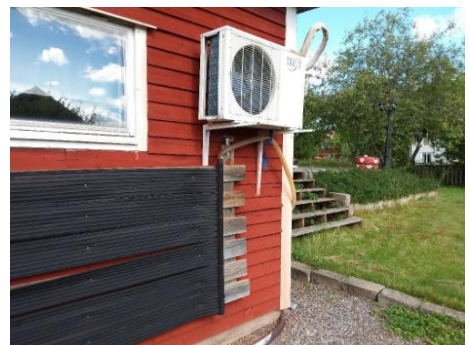
Kondensvatten från luftvärmepumpens utedel leds inte bort från husgrunden.

Detta medför ökad risk för att vatten tränger in i anslutande konstruktioner, vilket i sin tur kan leda till fuktrelaterade skador. Observera att besiktning av byggnadens värmesystem eller värmepumpen inte har ingått i uppdraget.
