# Besiktningsprotokoll

Anticimex Försäkringsbesiktning i samarbete med Fastighetsbyrån

| Fastighetsadress:<br>Svartbäcksvägen 8g | |

| Besiktningsdatum:<br>2020-09-08 | Protokollnummer:<br>65716088 |

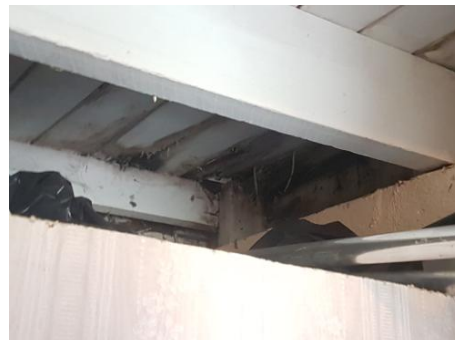
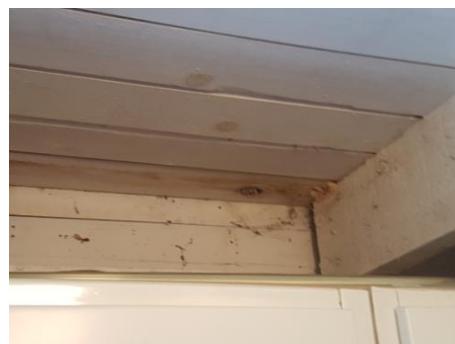
### Utvändigt / Förråd

Taket har fuktskador.  
- Otätheter i takpapp förekommer.

Den synliga fuktfläcken tyder på att vatten har runnit in på grund av otätheter i takpapp.

Vi rekommenderar en fördjupad undersökning för att bedöma orsak och omfattning.  
Kontakta takläggare.
