## BYGGNADSTEKNISK STATUSBESIKTNING

BRF INLAND 3  
REGEENTSGATAN 21, ROSLINS VÄG 2

2018-10-09 BO-ARNE SVENSSON

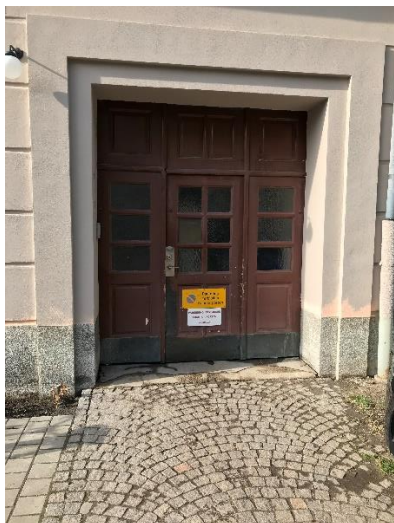
Sockeln är utförd med stenblock. Fasad består av målad putsad yta upptill takfot

Nya fönster i aluminium i vitt utförande ut mot Regementsgatan och Roslinsväg.

Fasad och fönsterbyte utfört 2018.

Entrédörrar och port i målat trä

- Byte av port. Åtgärdsklass A
- Målning av sockel. Pågående arbete.

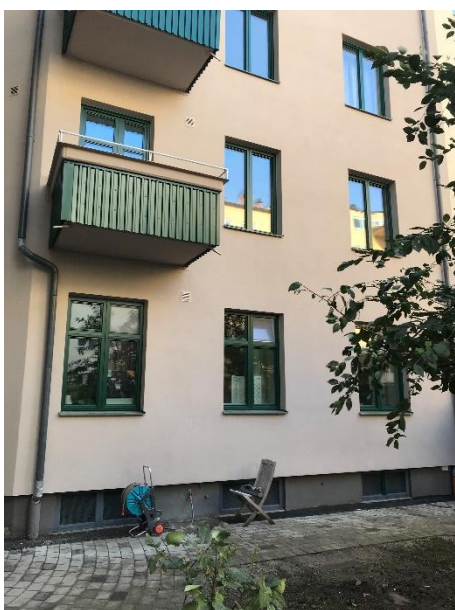
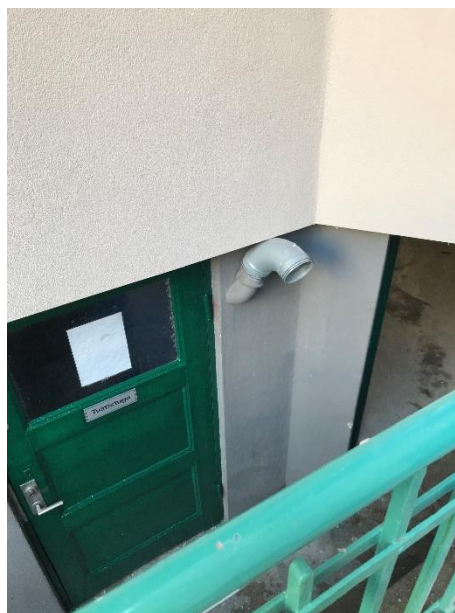
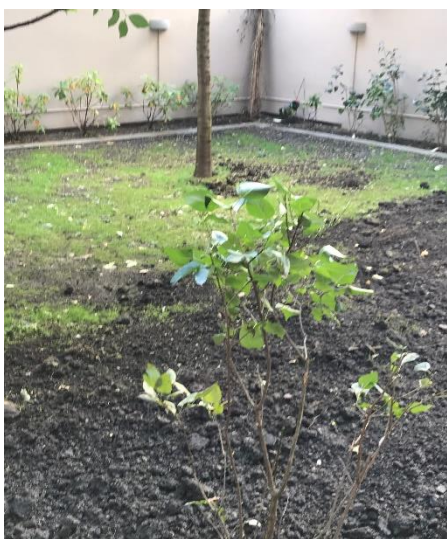
Sockeln är utförd med stenblock. Fasad består av målad putsad yta upptill takfot

Nya fönster i aluminium i grönt utförande. Endast trapphusfönster med blyinfattning är renoverade. Balkonger renoverade

Fasad och fönsterbyte utfört 2018.

För Entrédörrar mot trapphus och källare pågår det ommålning vid besiktningen

- Målning socklar och källarfönster. Pågående arbete.

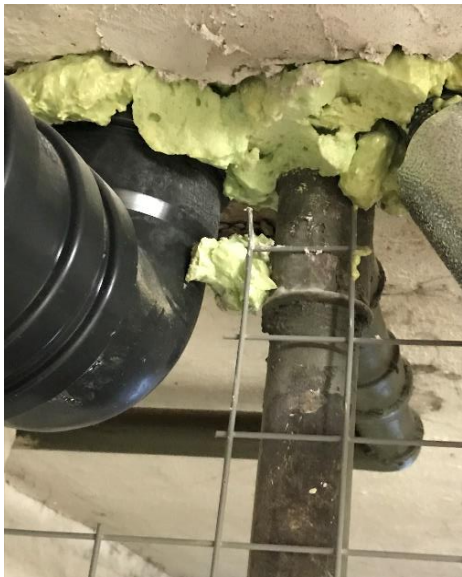
Bild 1

Bild 1. Felaktigt material har använts vid bjälklagsgenomföring för att kunna uppfylla erforderlig brandteknisk klass EI60

- Undersökning av brandåtgärder efter stambytet. Åtgärdsclass Akut
- Lagning av samtliga hål i tak vid reveterat bjälklag. Åtgärdsclass Akut

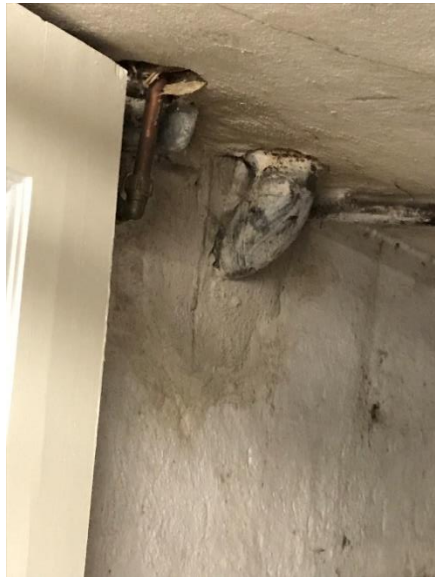
Bild 2

Bild 2. Bristfällig brandtätning

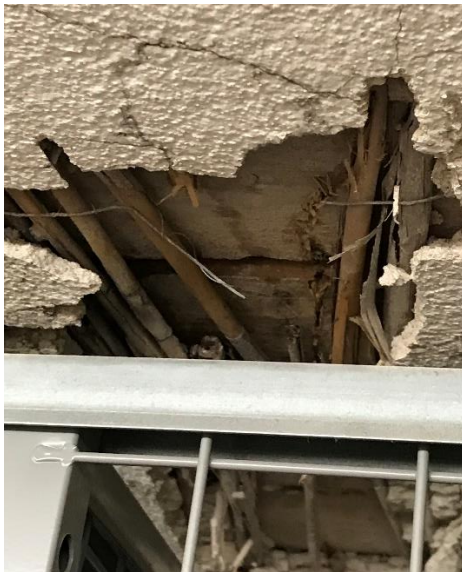
Bild 3

Bild 3. Reveterat tak ej återställt. Bjälklaget uppfyller ingen Brandklass

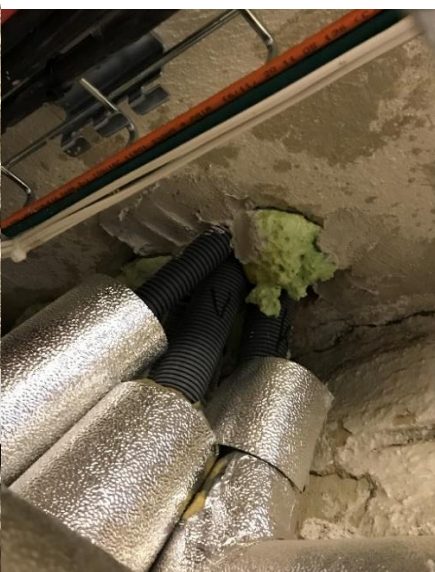
Bild 4

Bild 4. Bristfällig genomföring då rören ligger dikt mot varandra.

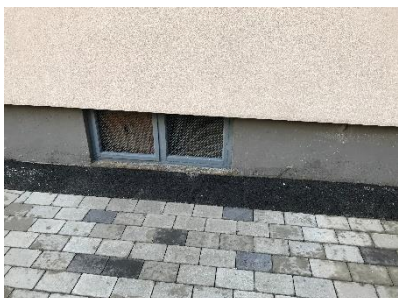
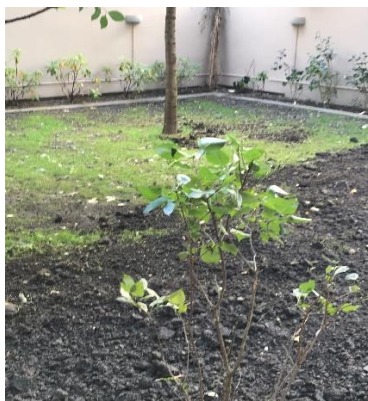
Innergården är belagd med plattor. Asfaltbeläggning med bra fall från källarvägg.

Det finns planteringar i form av rabatter samt träd. Gräsmatta i dåligt skick efter byggarbeten.

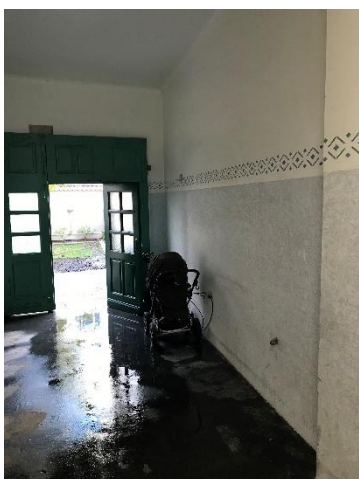
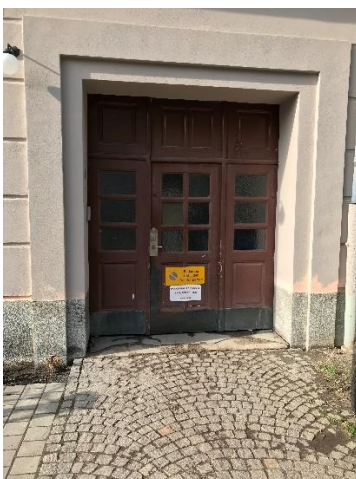
Väggar i gång är i dåligt skick pga. att samtliga soptunnor står i gången. Mark beläggning i gång i bra skick förutom utsidaport finns betongsprängningar.

- Nedsänkning av tak och isolering. Åtgärdsklass A
- Montering av nya armaturer med rörelsedäckare. Åtgärdsklass A
- Ommålning av väggar samt tak. Åtgärdsklass A
- Soptunnor placeras ute i nybyggt sophus alternativt i nedsänkt soprum. Åtgärdsklass A

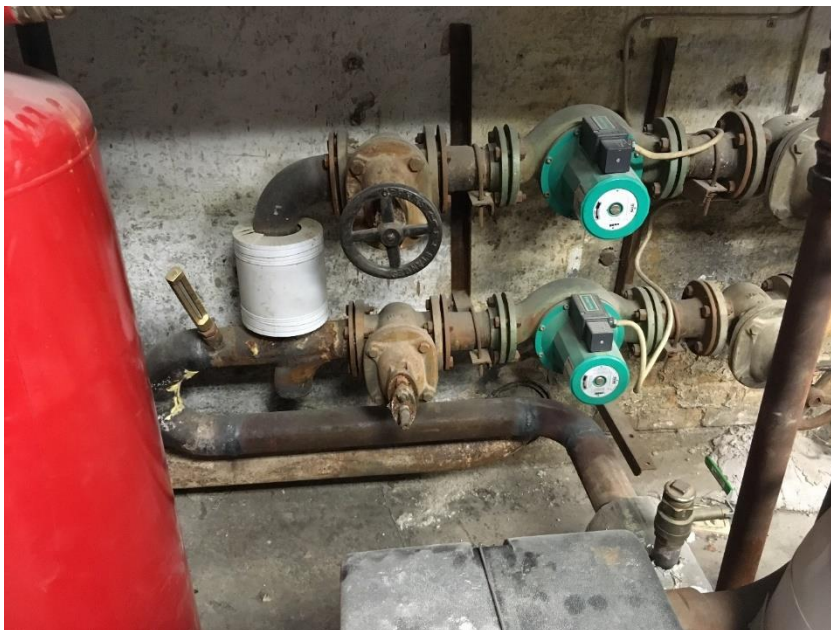
Befintlig fjärrvärmecentral är från 1992 (26 år gammal). Tillverkaren rekommendera byte efter ca 25-30år.

Befintligt rörsystem för värmevatten är gammalt och med gamla slussventiler. Rördragningen går delvis en bit ute i rummet och har bristfällig isolering med plastfolie som ytbeklädnad.

- Isoleringen av VS-ledningarna i Undercentralen behöver kompletteras där isolering saknas.
- Befintliga plastavloppsrör som går genom bjälklaget från bottenvåningen, samt utförd tätning i bjälklaget uppfyller förmodligen inte gällande brandkrav. Bör undersökas och eventuellt åtgärdas.
- Värmerörsystemet i undercentralen behöver ses över och bytas ut mot ny rördragning, nya ventiler och nya cirkulationspumpar.
- Rörledningar som inte är i drift bör demonteras.
- För putsskador se kapitel 5.3 Fukt
