**Fastighetsuppgifter**

Byttorpsgård 10

Västermalmsgatan 21

**Besiktningsuppgifter**

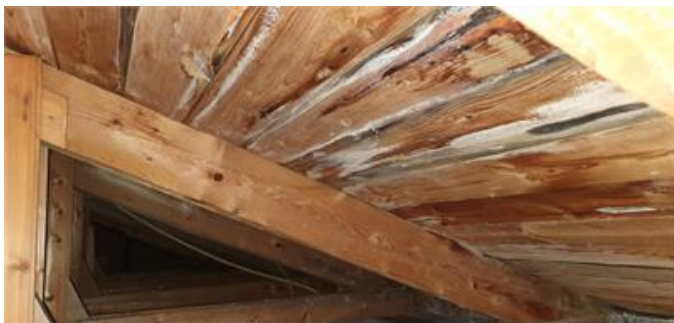
| Besiktningsresultat | | | | | |
|---|---|---|---|---|---|
| Vind | | | X | | Fuktfläckar och mindre rötskador finns på underlagstaket.<br>Några av fläckarna är fuktiga vid besiktningen. Då taktäckningen nyligen renoverats kan fläckarna vara på väg att torka ut. Det rekommenderas att fläckarna hålls under uppsikt och kontrolleras med jämna mellanrum för att försäkra sig om att fläckarna torkar ut.<br>Detta kan göras genom att fuktfläckarnas ytterkant ritas av som referens för att se om fukt tillförs. Om fukt tillförs rekommenderas att en takläggare kontaktas för bedömning och åtgärd. |

Fuktfläckar underlagstak på vinden.

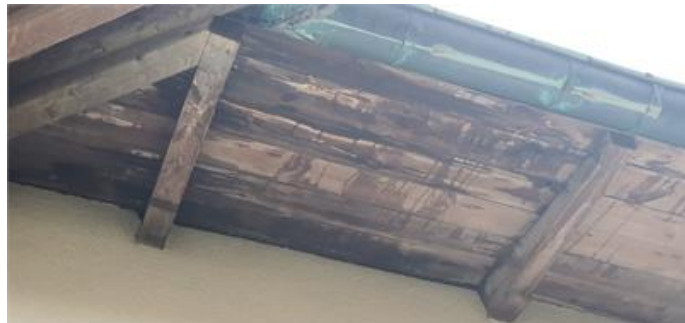
| Besiktningsresultat | | | | | |
|---|---|---|---|---|---|
| Hängrännor/Stuprör | | X | | | Hängrännor är inte utbytta i samband med renovering av taktäckningen och det finns tecken på läckage i skarvar.<br>Hängrännorna har dock målats och lagats i samband takrenoveringen.<br>Risk finns att rännornas livslängd är kortare än taktäckningen. |
| Tak | | X | | | Undersidan av husets takfot/takutsprång har missfärgningar och underhållsbehov.<br>Det rekommenderas att dessa målas/underhålls. |

Missfärgningar takfot och spår av läckage på hängränna.

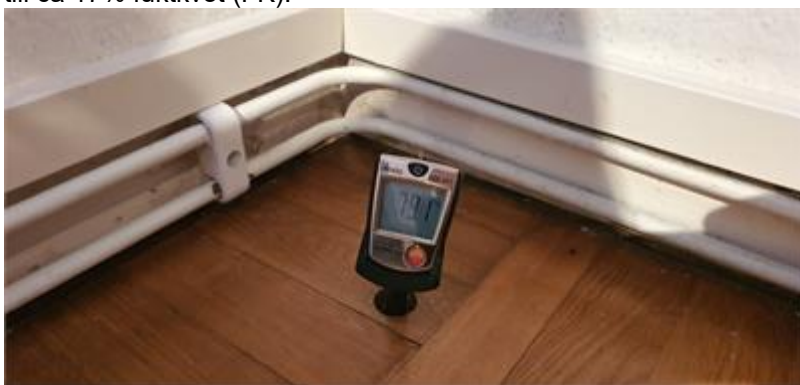
Kontroll av konstruktion utfördes i golvkonstruktionen i allrum/hobbyrum genom att mäta den relativa fuktigheten i golvkonstruktionen via befintliga hål i golvkonstruktionen som borrats för ventilation av konstruktionen. Den relativa fuktigheten uppmättes till 79,1% RF och det kritiska gränsvärdet för mikrobiell tillväxt brukar anges till ca 70-75% relativ fuktighet (RF). Ingen avvikande lukt upplevdes vid luktkontroller i golvkonstruktionen som utfördes i flera av de borrade ventilationshålen och vid golv-/väggvinkel.

I förråd (tidigare bastu) mättes fuktkvot i den påbyggda väggkonstruktionen i spikregel som har direktkontakt med grundmur. Fuktkvot uppmättes mellan 12,2%-19,2% och det kritiska gränsvärdet för mikrobiell tillväxt brukar anges till ca 17% fuktkvot (FK).

Uppmätt RF/FK visar att de påbyggda konstruktionerna är så fuktiga att mikrobiell påväxt kan ske. Det går därför inte att utesluta att påväxt redan skett i konstruktionerna. Detta kan på sikt leda till lukt som i värsta fall kan spridas till boendemiljö.

För att ta reda på de påbyggda konstruktionernas kondition behöver en vidare undersökning utföras.

Rekommendationen gäller hela källaren där påbyggda konstruktioner förekommer.
