# Besiktningssprotokoll

Anticimex Försäkringsbesiktning i samarbete med Fastighetsbyrån

SKACKELSTAD 2:7

TÖRNEVALLA SOLHEM

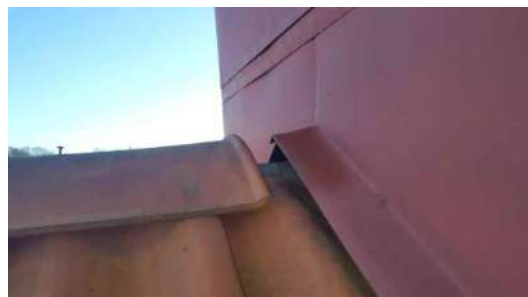
Fuktfäckor kan ses från vinden med förhöjda fuktvärden.

Otätthet noterades uppe vidnock vid skorsten samt takpannor vid vinkelränna låg snett.

Se över tätning/plåtanslutning på avloppsluftningen vid WC-utrymmet på övervåningen.

Rekommenderas att en takläggare/fackman kontaktas för åtgärd samt till och omfattning av de uppmätta fuktvärden.

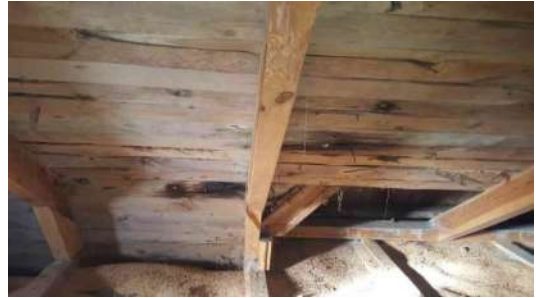
Vid kontroll av konstruktionen uppmättes fuktvärden över kritisk fuktnivå för mikrobiell tillväxt.

Fuktkvoten uppmättes till 28% på två fuktfläckar på vinden.

Risk för mikrobiell tillväxt föreligger om fuktkvoten överstiger 17%.

Fuktkvoten i övriga underlagstaket uppmättes ställvis till 21%. De förhöjda fuktvärdena på underlagstaket indikerar även på att vinden tillförs fukt inifrån bostaden. För att komma tillrätta med detta måste fukttillförseln inifrån bostaden minskas. Detta kan göras genom att ventilationen i bostaden förbättras samt att eventuella otätheter i vindsbjälklaget (tak/väggvinklar, taklucka mm.) tätas. Observera att någon besiktning av bostadens ventilationssystem inte har

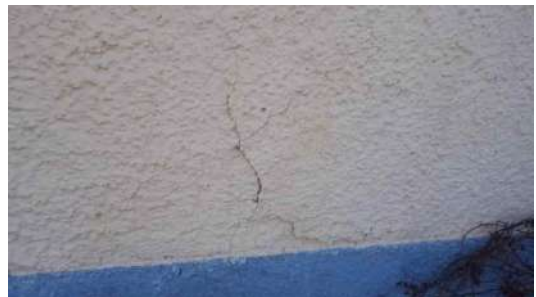
Mindre spricka noterades intill sockeln samt vissa färgsläpp förekommer på vägg.

Spricka i fasaden innebär risk för frysskador, rekommenderas att tätas.

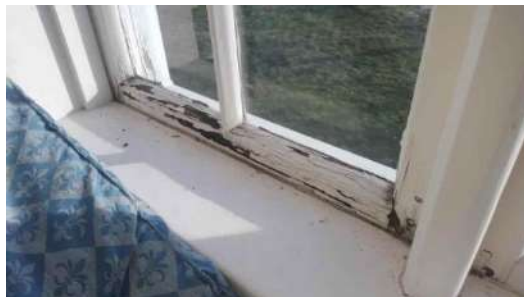
Fönster är fuktskadat vid verandan med förhöjda fuktvärden.

Fönster är ställvis i behov av målning/underhållsbehov, detta riskerar pga. sämre vattenavvisande förmåga att få fuktskador. Detta kan leda till rötskador i fönster och fönsterkarm vilket noterades vid ett fönster.

Mindre spricka finns i fönster på garaget.

Rekommenderas att en fackman kontaktas för åtgärd och omfattning av skadan.

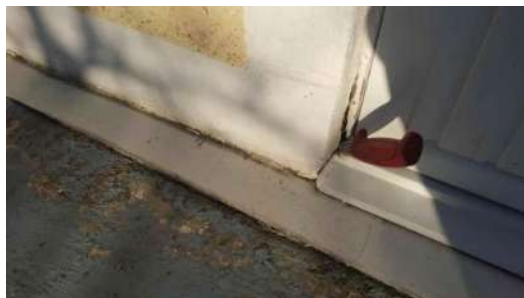
Ötätthet vid tröskelbleck noterades in till vardagsrum.

Detta ökar risken att vatten rinner in i konstruktionen, mindre skada noterades i dörrkarm.

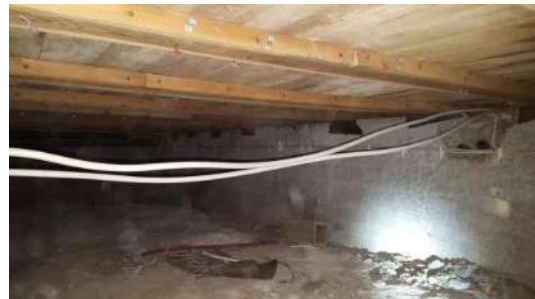
Vid kontroll av konstruktionen i krypgrund uppmättes fuktvärden under kritisk fuktnivå för mikrobiell tillväxt.

Fuktkvoten uppmättes till 16 % i blindbotten.

Risk för mikrobiell tillväxt föreligger om fuktkvoten överstiger 17%.

Husets grundläggning består av en krypgrund. På grund av naturlig fuktpåverkan riskerar golvbjälklaget ovan den uteluftsventilerade krypgrunden att drabbas av fuktskador. Mikrobiell påväxt kunde noteras på vissa ställen i blindbotten.

Upphängning av vattenledning är bristfälligt förankrad.

Rörledningar och kopplingar kan släppa och orsaka rörbrott med vattenskador som följd.

Med en krypgrundsavfuktare korrekt installerad och i drift kan man vara säker på att grunden alltid har ett bra klimat och håller sig fri från risk att få fuktrelaterade skador vid normala förhållanden.

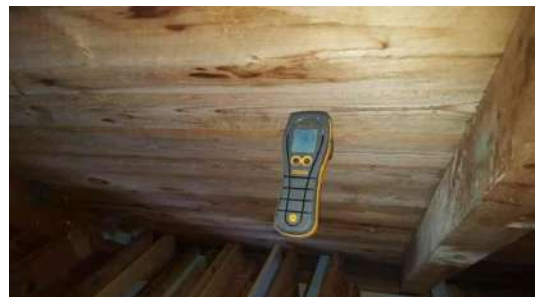
Vid kontroll av konstruktionen på vinden uppmättes fuktvärden under kritisk fuktnivå för mikrobiell tillväxt.

Fuktkvoten i underlagstak uppmättes till 16 %.

Risk för mikrobiell tillväxt föreligger om fuktkvoten överstiger 17%.

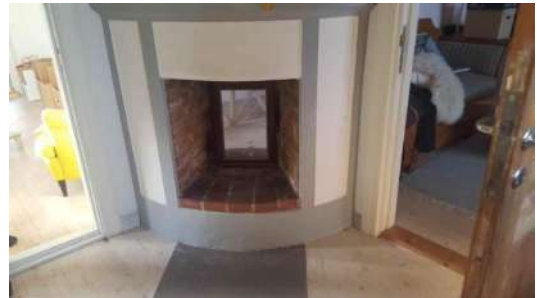
Kamin på övervåning har eldningsförbud och används ej.

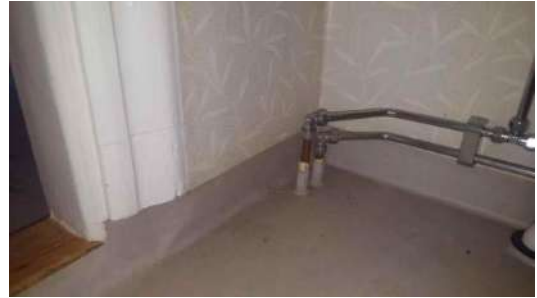
Rörgenomföringar finns i golv.

Förutom avloppsrör och golvbrunnar skall inga andra rörgenomföringar finnas i golvet. Enligt de branschregler som fanns 2010 när badrummet renoverades.

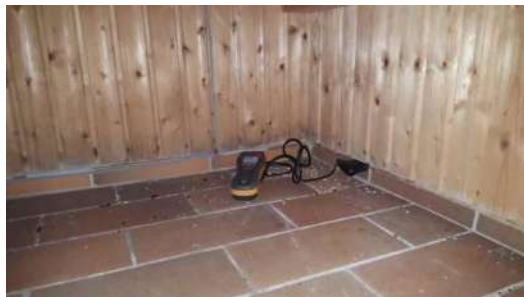
Vid kontroll av konstruktionen uppmättes fuktvärden över kritisk fuktnivå för mikrobiell tillväxt.

Fuktkvoten uppmättes till 22 % i syllen mellan dusch och bastu.  
Risk för mikrobiell tillväxt föreligger om fuktkvoten överstiger 17%.

En fördjupad undersökning rekommenderas för att konstatera orsak till och omfattning av uppmätta fuktvärden och den mikrobiella lukt som upplevdes i konstruktionen. Det är viktigt att tänka på att denna rekommendation om fördjupad undersökningen gäller hela utrymmet.

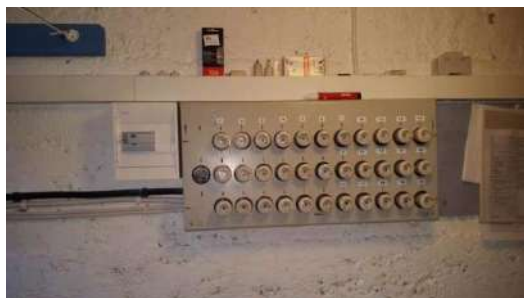
EI-central.

Jordfelsbrytare finns installerad vid elcentralen.
