# Besiktningsprotokoll

Anticimex Försäkringsbesiktning i samarbete med Fastighetsbyrån

| Fastighetsadress:<br>Nya Tingstadsgatan 5 | |

| Besiktningsdatum:<br>2021-02-24 | Protokollnummer:<br>66083184 |

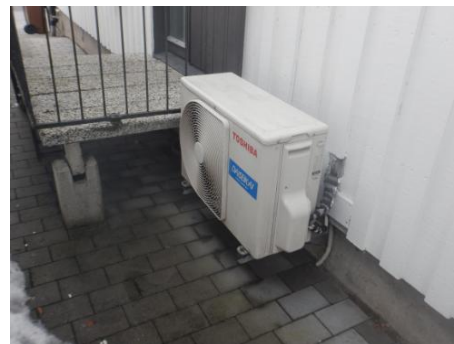
Kondensvatten från luftvärmepumpens utedel leds inte bort från husgrunden.

Detta medför ökad risk för att vatten tränger in i anslutande konstruktioner, vilket i sin tur kan leda till fuktrelaterade skador. Observera att besiktning av byggnadens värmesystem eller värmepumpen inte har ingått i uppdraget.

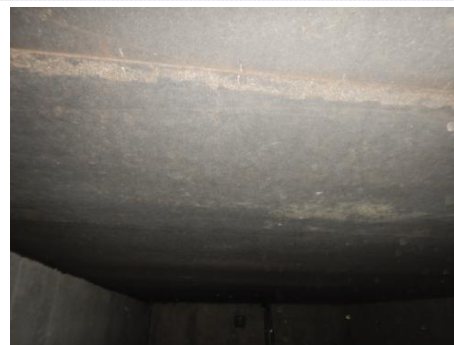
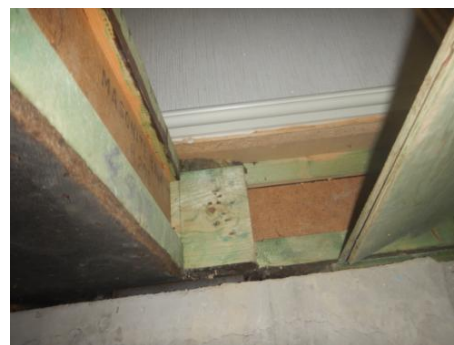
Risk för mikrobiell tillväxt föreligger om den relativa fuktigheten (RF) i den omgivande luften är över 75 % vilket i furuvirke motsvarar en fuktkvot (FK) på 17 %. Fuktkvoten uppmättes till 17,5 % på undersida bjälklaget.

Mikrobiell påväxt finns på bjälklagets undersida och rötskyddsbehandlat virke noterades i bjälklaget.

Den upptäckta mikrobiella påväxten på bjälklagets undersida indikerar att grunden under delar av året är så pass fuktig att mikroorganismer utvecklas. Detta kan i sin tur leda till rötskador i konstruktionen. För att undvika detta så måste krypgrundens klimat bli torrare.

Vi rekommenderar att du installerar en krypgrundsavfuktare. Läs Anticimex faktablad om krypgrunder för tips och råd.

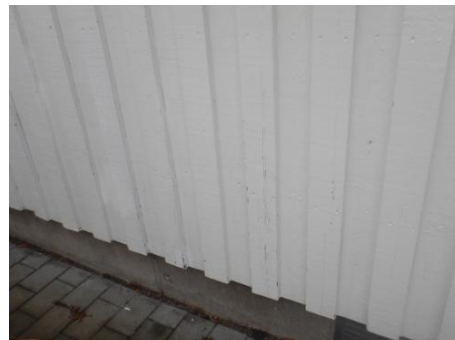
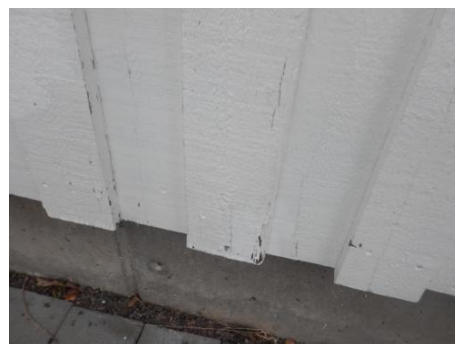
Delar av fasadpanelen samt ändträt på panelen är i behov av målning/underhåll.

Fasadbeklädnad och träkonstruktioner där målningsbehov finns riskerar att få fukt- och rötskador på grund av sämre vattenavvisande förmåga. Rötskadad fasadpanel bör bytas och bakomliggande konstruktioner kontrolleras efter omfattningen av eventuella följdskador.

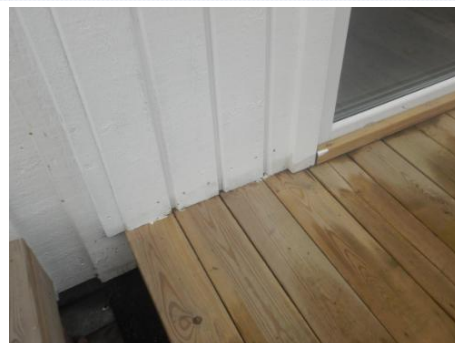
Avståndet mellan fasadbeklädnaden på uterummet och altanen är inte tillräckligt.

Eftersom fasadbeklädnaden avslutas för nära altanen finns risk för att fukt suggs upp i fasadpanelens nederkant. Detta kan orsaka fuktrelaterade skador i fasadbeklädnaden och bakomliggande konstruktioner.

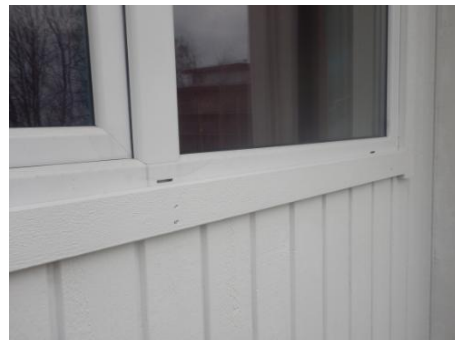
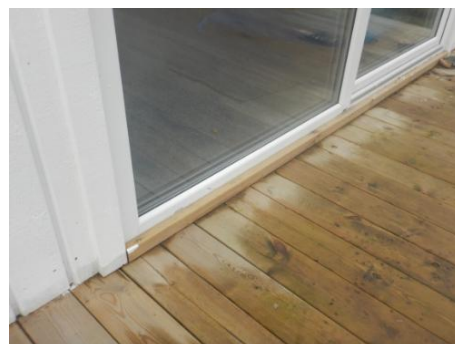
Fönsterbleck och tröskelbleck saknas på fönster och dörrar på uterummet.

Avsaknad av fönsterbleck och tröskelbleck medför en ökad risk för att vatten kan rinna in och orsaka fuktrelaterade skador i omkringliggande konstruktioner.

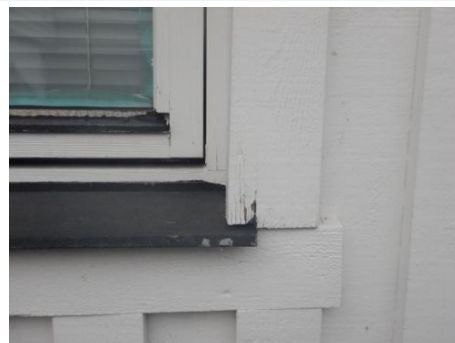
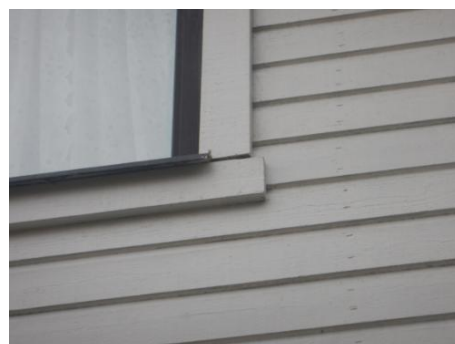
Fönster är i behov av målning/underhåll.

Fönsterbågar och fönsterkarmar där målningsbehov finns riskerar att få fukt- och rötskador på grund av sämre vattenavvisande förmåga. Rötskadat material bör bytas innan målning samt otätheter mellan fönsterfoder bör tätas.

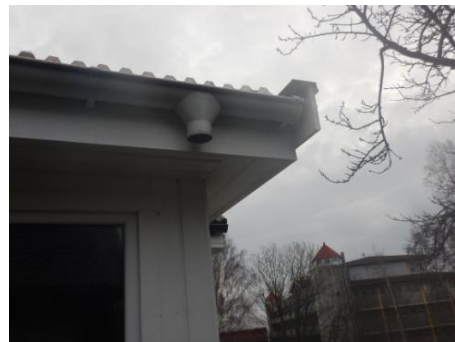
Stuprör från uterummet är inte anslutet till markledning.

Stuprör som inte är anslutet till markledning kan medföra en ökad fuktbelastning på fasad/grundmur/sockel som i sin tur kan leda till fuktrelaterade skador.

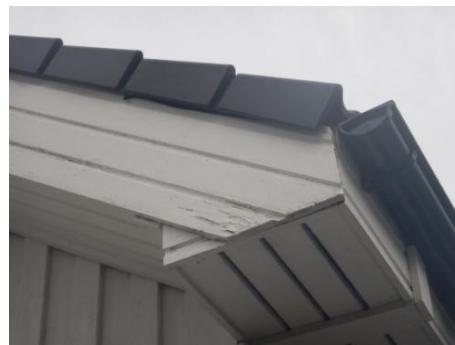
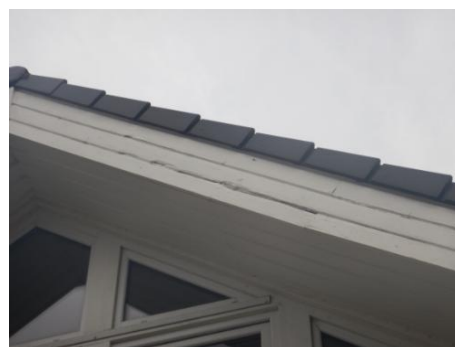
Rötskadade vindskivor bör bytas och bakomliggande konstruktioner kontrolleras efter omfattningen av eventuella följdskador.

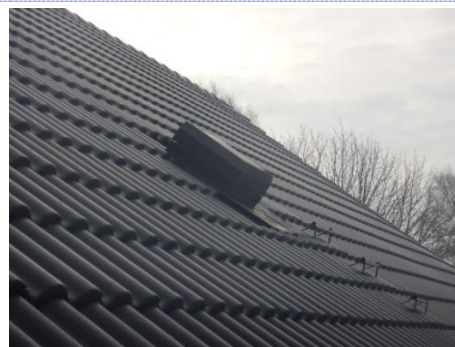
Äldre plåt på ventilationsaggregat/fläkt ansluter bristfälligt mot intilliggande takpannor.

Brister i utvändiga taktäckningen kan leda till att regn- eller smältvatten tränger ner i underliggande takkonstruktion och orsakar fuktrelaterade skador.

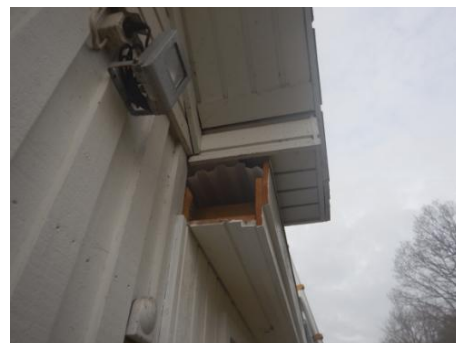
Lokalt är inte takkonstruktionen på uterummet mot husets yttervägg färdigställt.

Detta medför en ökad risk att vatten kan ta sig in med fuktrelaterade skador i konstruktioner.

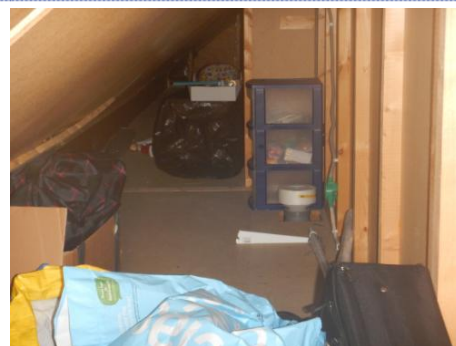
Avloppsluftaren avslutas pånockvinden.

Risk finns för läckage av fuktig luft vilket kan ge upphov till mikrobiella skador i utrymmet.

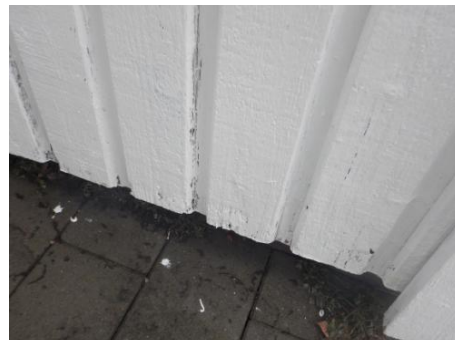
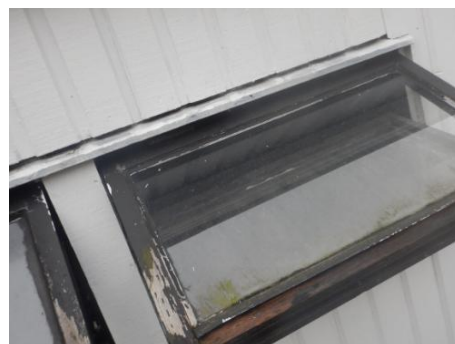
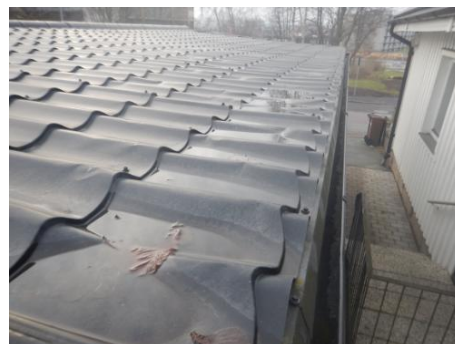
Garaget har ett utvändigt behov av underhåll av rötskadad fasadpanel, dörrfoder samt taksargspanel, målning/åtgärd av fönster och dörrar, montera tröskelbleck på förrådsdörr samt lister vid garageporten. Vidare noterades fel taktäckning för taklutningen samt att plåten är deformerad och att vatten då blir stående kvar på yttertaket. Stuprör/takavrinning går genom yttervägg och takkonstruktion.

Det rekommenderas att kontakt tas med en fackman för bedömning och åtgärd av garaget samt för kontroll av omfattningen av eventuella följdskador i bakomliggande konstruktioner.

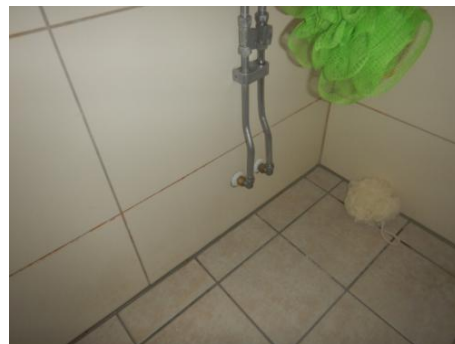
Rör genomföring finns i vägg i våtzon 1 (inte fackmässigt utfört) samt golvfallet mot golvbrunnen är något bristfälligt.

Vid plats för bad eller dusch får inga rör genomföringar finnas i vägg förutom till dusch- och badkarsblandare om det ska vara fackmässigt\* utfört. Rör genomföringar i väggen och bristfälligt golvfall medför en ökad risk för att vatten kan tränga in i omkringliggande konstruktioner och orsakar fuktskador. Bristfälligt golvfall medför också ökad risk för att vatten blir stående i golvet lågpunkter, vilket kan orsaka missfärgningar på klinker/fogar samt att "unken" lukt uppstår.

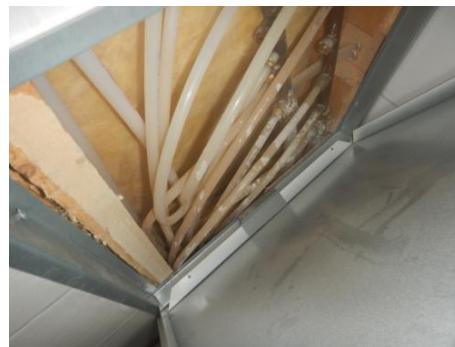
Inbyggda vattenledningar har ej vattentät beklädnad i botten samt så saknas dräneringshål.

I händelse av läckage finns risk för fuktrelaterade skador i kringliggande konstruktion.

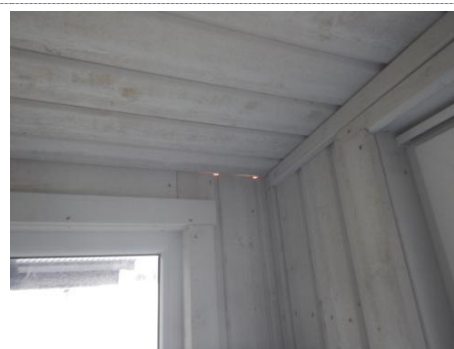
Otätheter noterades lokalt mellan yttervägg och takkonstruktion.

Detta medför en ökad risk att vatten kan ta sig in med fuktrelaterade skador i konstruktioner.
