# Besiktningsprotokoll

Anticimex Försäkringsbesiktning i samarbete med Fastighetsbyrån

| Fastighetsbeteckning:<br>Riddarsporren 4 | |

| Besiktningsdatum:<br>2021-03-05 | Protokollnummer:<br>66083985 |

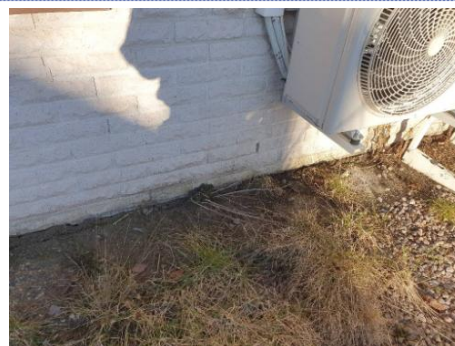
Kondensvatten från luftvärmepumpens utedel leds inte bort från husgrunden och marksten närmast grunden lutar in mot huset.

Detta medför ökad risk för att vatten tränger in i anslutande konstruktioner, vilket i sin tur kan leda till fuktrelaterade skador. Observera att besiktning av byggnadens värmesystem eller värmepumpen inte har ingått i uppdraget.

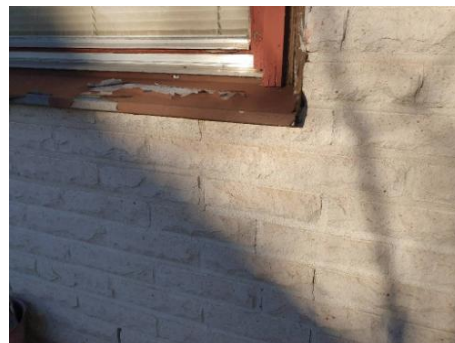
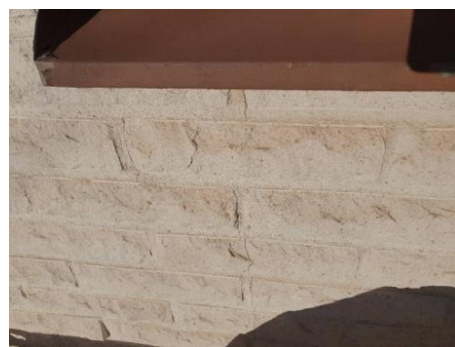
Murad fasad går delvis ned i mark.  
Sprickor i murad fasad.

Mursten i mark och sprickor i fasad medför en ökad fuktbelastning av mursten vilket kan resultera i fuktskador och frostsprängning i murstenar.

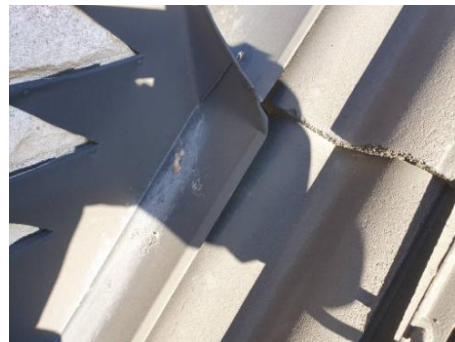
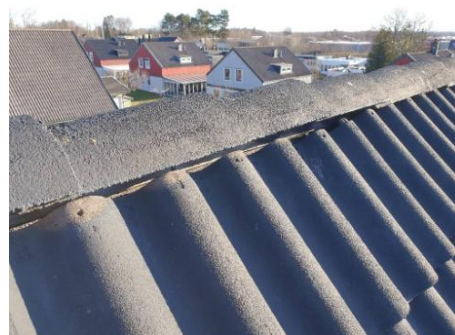
Yttertaket är äldre.  
Otätheter mellan takpannor och skorstenens överbeslag.  
Nockpannor täcker lokalt inte takpannor.

Takpannor, plåtdetaljer och underlagspapp har enligt vår bedömning en begränsad livslängd. Eftersom husets taktäckning är äldre och har brister har det ett minskat motstånd mot vatteninträngning. Detta i sin tur kan leda till fuktskador på träläkt och vidare ner i underliggande konstruktioner.

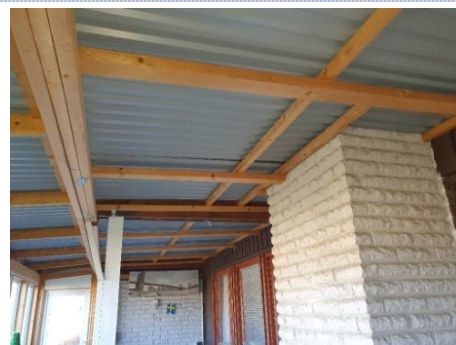
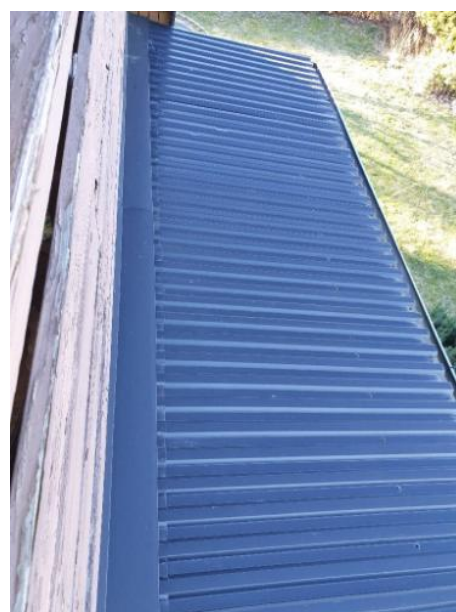
Konstruktionen för taket är inte fackmässigt utförd.  
Trampskador i plåttak.  
Låg lutning på taktäckningen.

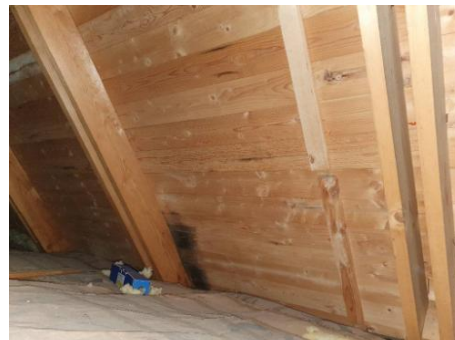
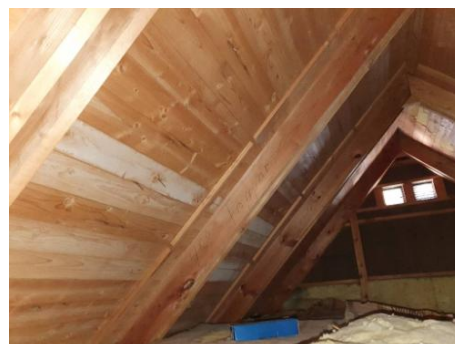
Vid kontroll av vinden har fuktvärden under kritisk fuktnivå för mikrobiell tillväxt uppmätts, dock finns mikrobiell påväxt på underlagstak.

Det finns risk för mikrobiell påväxt om den relativa fuktigheten (RF) i den omgivande luften är över 75 %. I furuvirke motsvarar det en fuktkvot (FK) på 17 %. Fuktkvoten i underlagstak/takbjälkar uppmättes till 15 %. Den upptäckta mikrobiella påväxten på underlagstaket är ett tecken på att vinden har tillfört eller tillför fukt inifrån bostaden. Observera att besiktning av bostadens ventilationssystem inte har ingått i uppdraget.

För att komma tillrätta med detta kan fukttillförseln inifrån bostaden behöva minskas. Det kan göras genom att ventilationen i bostaden förbättras samt att eventuella otätheter i vindsbjälklaget (tak-/väggvinklar, taklucka med mera) tätas. Läs Anticimex faktablad om uppvärmda vindsutrymmen för tips och råd.

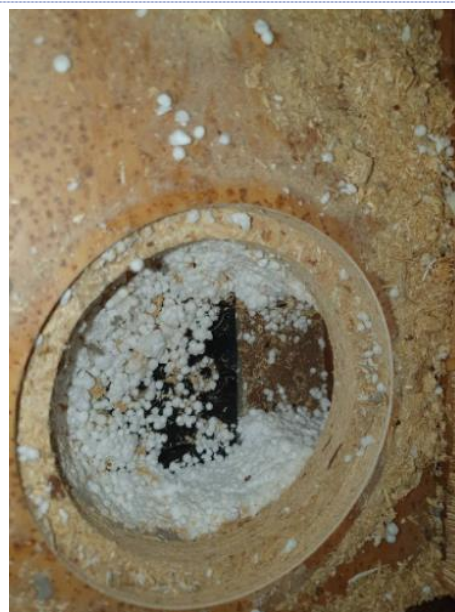
Vid kontroll av golvkonstruktionen uppmättes fuktvärden över kritisk nivå för mikrobiell tillväxt och mikrobiell lukt upplevdes i provhål under köksspis och i huset.

Grundläggningen består av en betongplatta på mark utan underliggande isolering och en platonmatta som luftspaltbildande material mellan betongplattan och cellplastisoleringen. Över cellplast ligger en spånskiva belagd med ytskikt. Fläkt för undertrycksventilation är installerad i tvättstugan och sugpunkten utförd i hall. Fuktkvoten uppmättes till 19 % i trämaterial mot betong. Gränsvärde för mikrobiell tillväxt är 17 % fuktkvot.

Rekommenderar en fördjupad undersökning för att bedöma orsak och omfattning. Det är viktigt att tänka på att denna rekommendation om fördjupad undersökning gäller hela entréplanet.

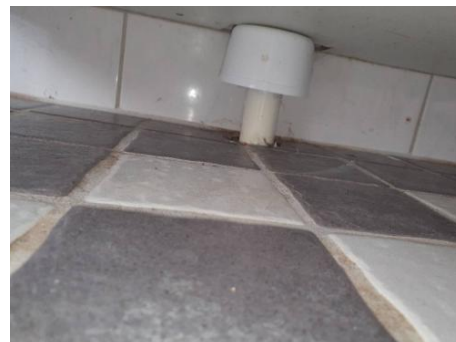
Ej tätade hål i kakel efter avlägsnat montage.  
Avloppsstos från handfat är kort uppdragen över färdigt golv (detta utgör en avvikelse från branschreglerna).

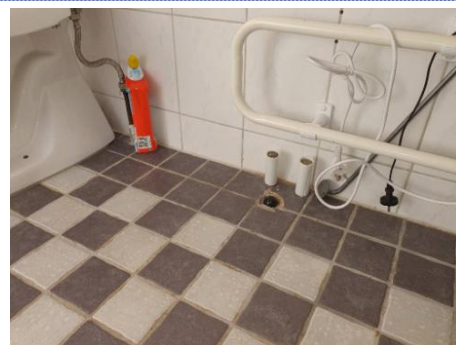
Rör genomföring finns i golv.

När rör genomföringar finns i golv är det inte fackmässigt\* utfört.  
Rör genomföringar i golvet medför en ökad risk för att vatten tränger ner i omkringliggande konstruktioner och orsakar fuktskador.

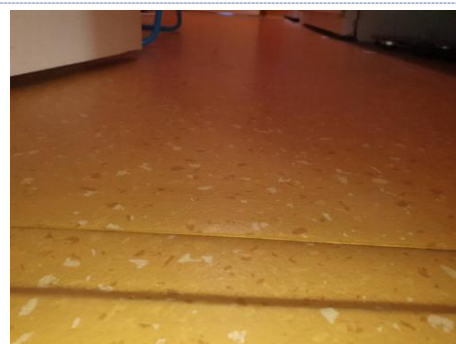
Utrymmet är i behov av renovering.

Utrymmet är äldre och har passerat tiden för sin tekniska livslängd.

Renovering av utrymmet rekommenderas. Kontakta en behörig våtrumsentreprenör för en renovering. I samband med renoveringen bör omkringliggande konstruktioner kontrolleras för att upptäcka eventuella följdskador.

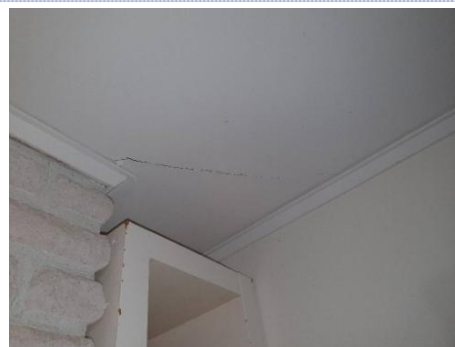
Fläckar i parkettgolv efter blomvattning.  
Spricka i tak.

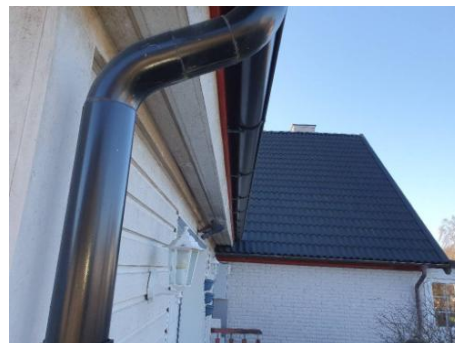
Takfot ligger inte i liv med fasad.

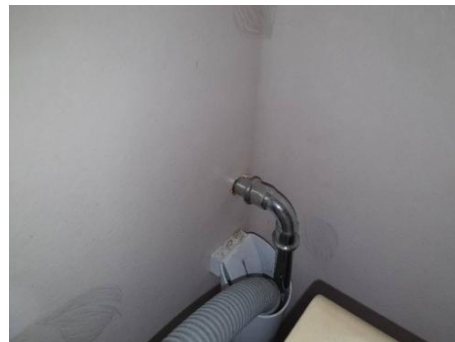
Otät rör genomföring i vägg.
