# Besiktningsprotokoll

Anticimex Försäkringsbesiktning i samarbete med Fastighetsbyrån

| Fastighetsadress:<br>Rute Furilden 820C | |

| Besiktningsdatum:<br>2021-03-04 | Protokollnummer:<br>66095645 |

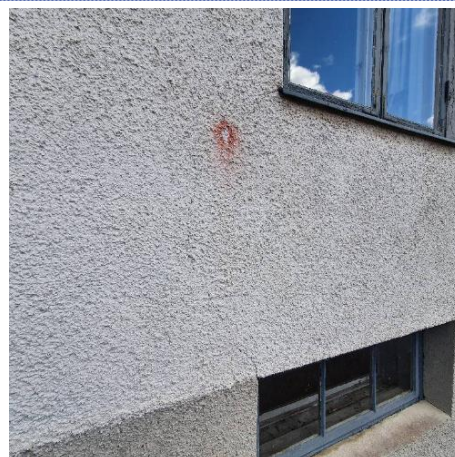
Putsad fasad mot träregelstomme har skador.

Otättheter/sprickor finns på fasaden vid fönster-/dörranslutningar samt balkonganslutningar.

Vi rekommenderar en fördjupad undersökning för att bedöma orsak och omfattning.

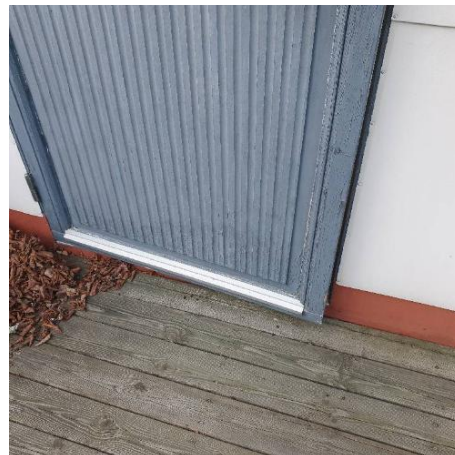
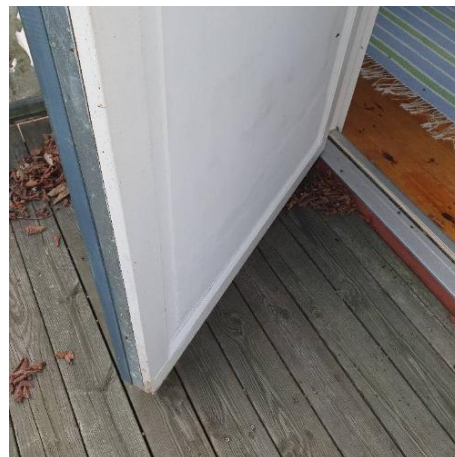
Dörr är i behov av målning/reparation/underhåll.

Dörrar där målningsbehov finns riskerar att få fukt- och rötskador på grund av sämre vattenavvisande förmåga.

För att öka livslängden på dörr rekommenderas målning och underhåll.

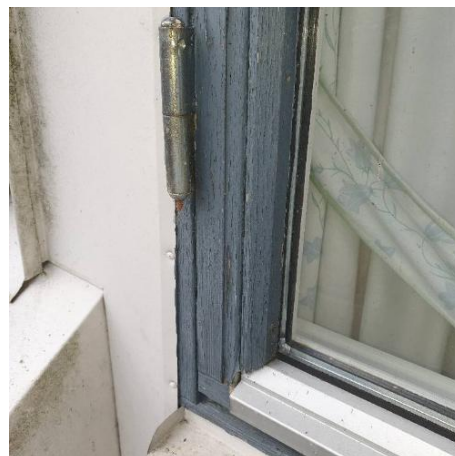
Fönster är i behov av målning/underhåll.

Fönsterbågar och fönsterkarmar där målningsbehov finns riskerar att få fukt- och rötskador på grund av sämre vattenavvisande förmåga.

För att öka livslängden på fönster rekommenderas målning och underhåll.

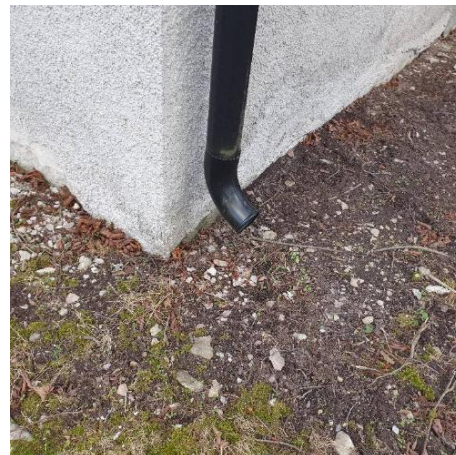
Stuprör är inte anslutet till markledning.

Stuprör som inte är anslutet till markledning kan medföra en ökad fuktbelastning på grundmur/sockel som i sin tur kan leda till fuktrelaterade skador.

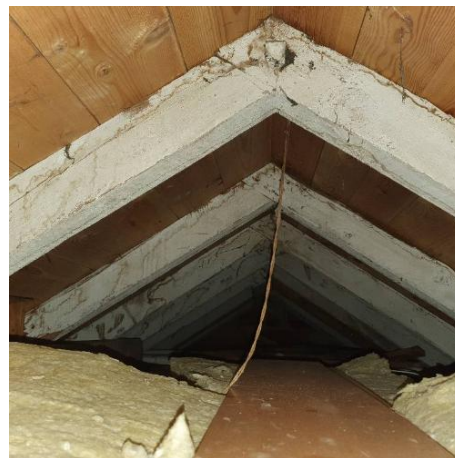
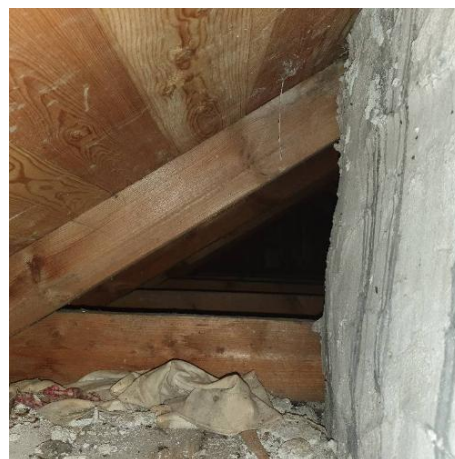
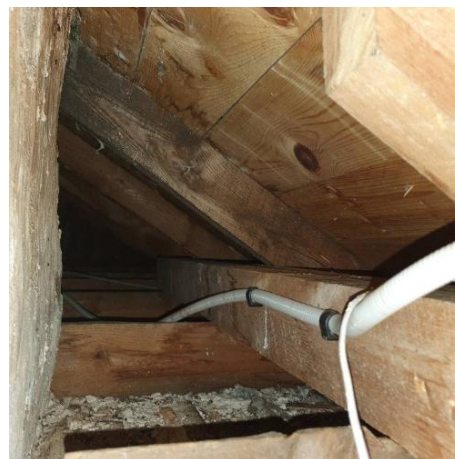
Vid kontroll av konstruktionen uppmättes fuktkvoten i virket till 11%. En lokal fuktfläck finns vid skorstenen och beskrivs under annan rubrik.

Konstruktionen består av taktäckning, papp, undertak av bräder. Vindsbjälklaget är av trä lite isolerat med kutterspån och mineralullsisolering.

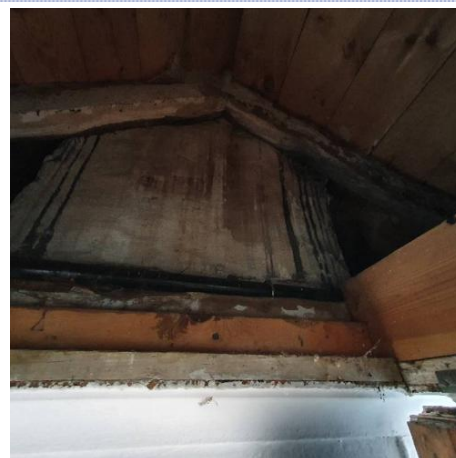
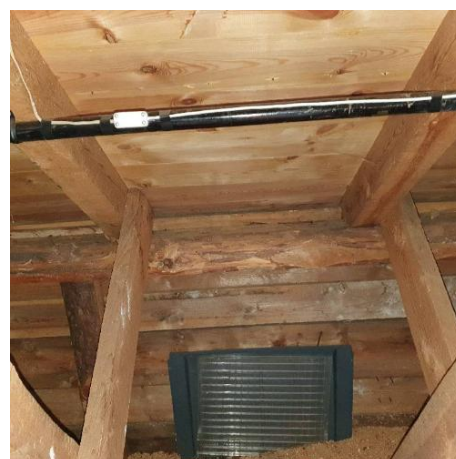
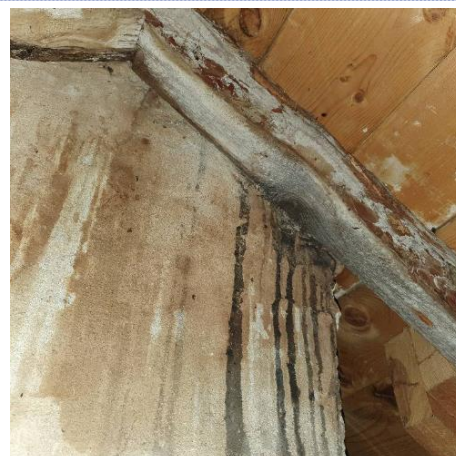
Väggen har fuktfläckar på skorstenen

Fuktfläckar kan bero på olika saker, och kan vara ett tecken på en tidigare eller en pågående fuktskada. I takstolen noterades förhöjd fuktkvot 18% vilket avviker från angränsande ytor.

Vi rekommenderar en fördjupad undersökning för att bedöma orsak och omfattning. Att takstolen ligger an mot skorstenen kan vara i vissa fall vara en brandrisk. Detta gör att man bör rådgöra med skorstensfejarmästaren före val av åtgärd.

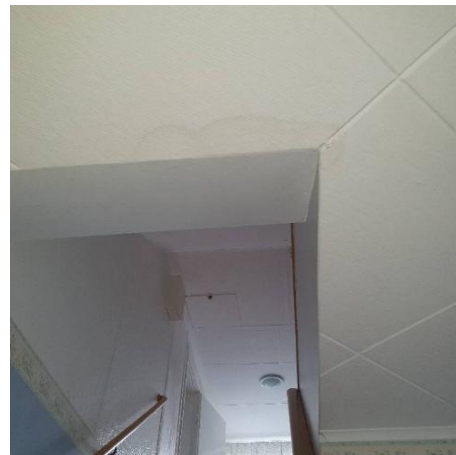
Taket har fuktfläckar.

Fuktfläckar kan bero på olika saker, och kan vara ett tecken på en tidigare eller en pågående fuktskada.

Vi rekommenderar en fördjupad undersökning för att bedöma orsak och omfattning. Vid besiktningstillfället noterades inga avvikande fuktvärden i fläcken.

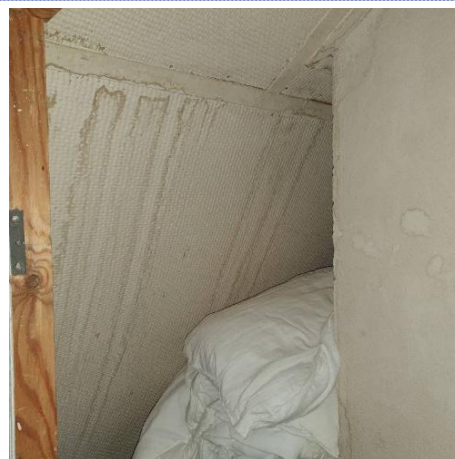
Taket har fuktfläckar i garderoben där skorstenen går igenom

Fuktfläckar kan bero på olika saker, och kan vara ett tecken på en tidigare eller en pågående fuktskada.

Vi rekommenderar en fördjupad undersökning för att bedöma orsak och omfattning. Vid besiktningstillfället noterades inga avvikande fuktvärden.

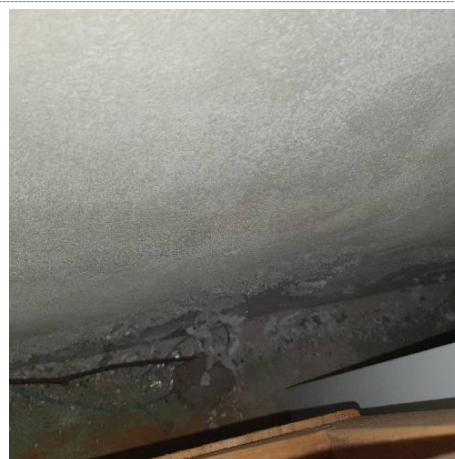
Ouppvärmd källare

Källaren är konstruerad med sten och betong. Det förekommer färgsläpp på källarytternas väggar. Det finns inga tecken på att det rinner in vatten. Källarens utvändiga fuktskydd är äldre.

Det är såhär äldre robusta källare brukar vara utformade.
