# Besiktningsprotokoll

Anticimex Försäkringsbesiktning i samarbete med Fastighetsbyrån

| Fastighetsadress:<br>Rådavägen 33 | |

| Besiktningsdatum:<br>2021-03-11 | Protokollnummer:<br>66112159 |

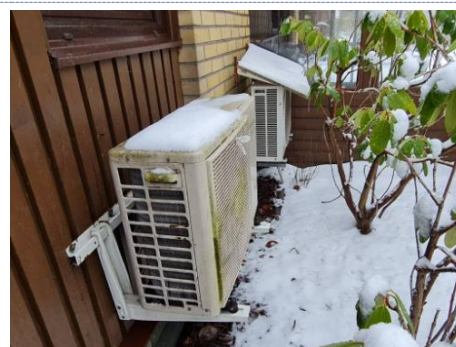
Kondensvatten från luftvärmepumpens utedel leds inte bort från husgrunden.

Detta medför ökad risk för att vatten tränger in i anslutande konstruktioner, vilket i sin tur kan leda till fuktrelaterade skador. Observera att besiktning av byggnadens värmesystem eller värmepumpen inte har ingått i uppdraget.

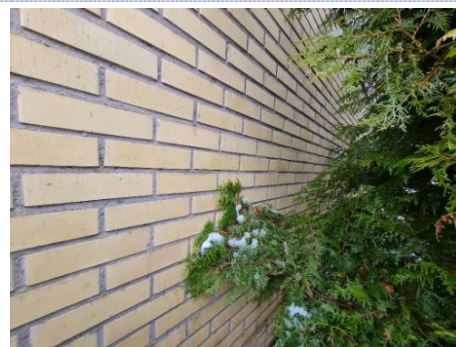
Växter finns i anslutning till byggnaden.

När det finns rabatter och växter nära byggnaden finns risk att fukt stannar kvar i väggarna. Detta kan i sin tur orsaka invändiga fuktskador. Växternas rötter kan också skada grundmuren och sätta dräneringsledningen ur funktion

Området närmast huset rekommenderas att vara fritt från växtlighet.

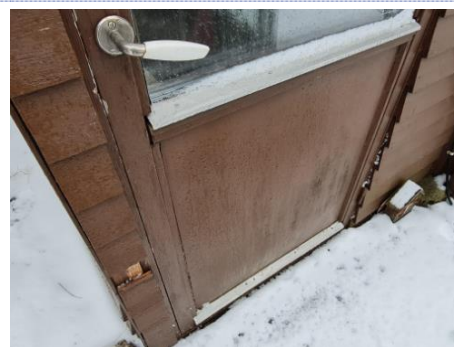
Dörr (förråd bakom garage) buktar utåt och är i behov av målning/underhåll

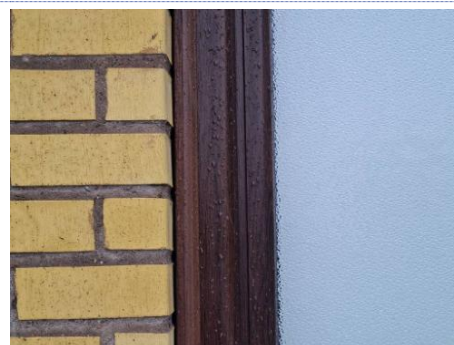
Fönster är otäta vid infästningar.

Eftersom fönster är otäta finns risk att vatten rinner in i väggen vilket i sin tur kan leda till fuktskador i väggkonstruktionen.

Rekommenderar att täta med mjukfog.

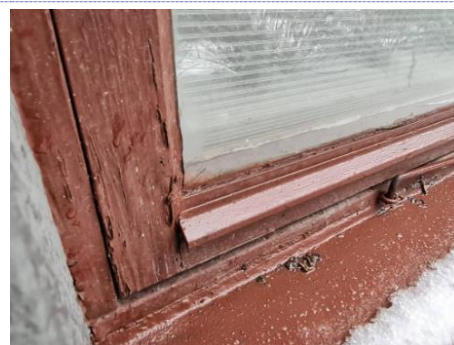
Kopplade 2-glas fönster har färgsläpp och torrsprickor.

Fönsterbågar och fönsterkarmar där målningsbehov finns riskerar att få fukt- och rötskador på grund av sämre vattenavvisande förmåga.

För att öka livslängden på fönster rekommenderas målning och underhåll.

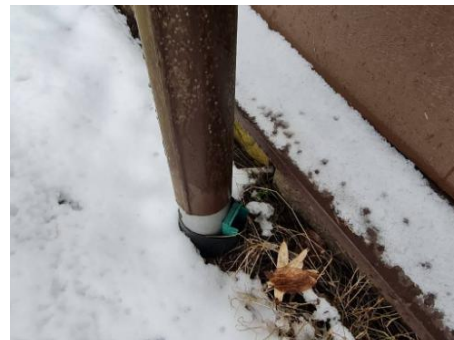
Lövsilar finns inte.

När det saknas lövsilar så finns det risk att det blir stopp i dagvattenledningen.

För att hindra stopp i dagvattenledningar rekommenderas komplettering av lövsilar.

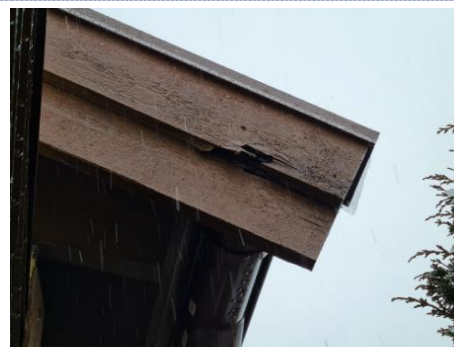
Snötäckta ytor. Kontroll har endast gjorts från marken.

Eftersom yttertaket var snötäckt kunde inte besiktning genomföras.

Vi rekommenderar en kompletterande besiktning när taket är fritt från snö. Dock kunde man notera rötskada på vindskivor.

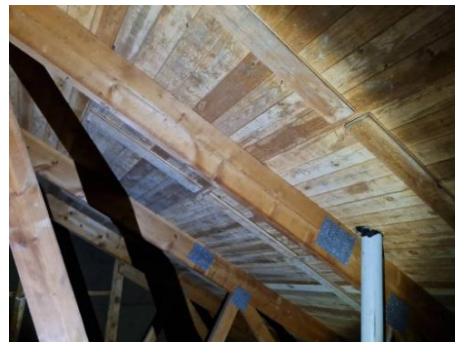
Mikrobiell påväxt finns på underlagstaket.

Detta kan vara ett tecken på att vinden tillförs fukt inifrån bostaden. Observera att besiktning av bostadens ventilationssystem inte har ingått i uppdraget.

För att komma tillrätta med detta kan fuktillförseln inifrån bostaden behöva minskas. Det kan göras genom att ventilationen i bostaden förbättras samt att eventuella otätheter i vindsbjälklaget (tak-/väggvinklar, taklucka med mera) tätas. Läs Anticimex faktablad om ouppvärmda vindsutrymmen för tips och råd.

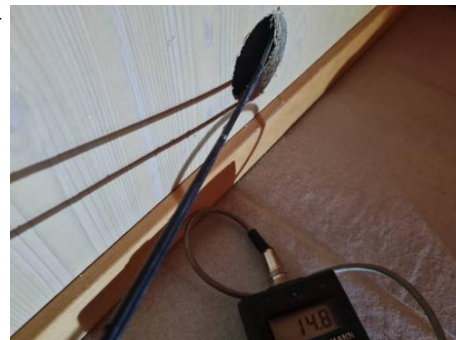
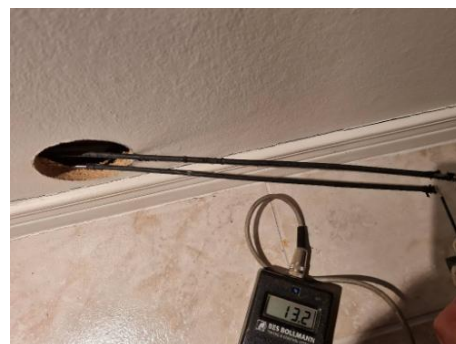
Vid kontroll av konstruktion uppmättes fuktvärden under kritisk nivå för mikrobiell tillväxt dock kunde mikrobiell lukt kännas.

Källargrundmurar med påreglade väggar. Denna konstruktion får ofta skador på grund av naturlig fuktvandring.

I provhål 1 i gillestugan uppmättes fuktkvoten till 13,2 % i stående regel.

I provhål 2 i sovrum 3 uppmättes fuktkvoten till 14,8% i stående regel.

Mikrobiell lukt noterades i båda hålen.

Med anledning av de tydliga indikationer som erhållits om fuktelaterade skador, bedöms de påbyggda konstruktionerna vara i behov av utrivning och att betongytor fungicidbehandlas. Skall nyinredning utföras bör detta ske med s.k. fuktsäkra konstruktioner

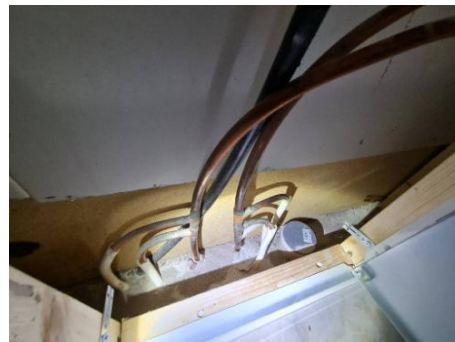
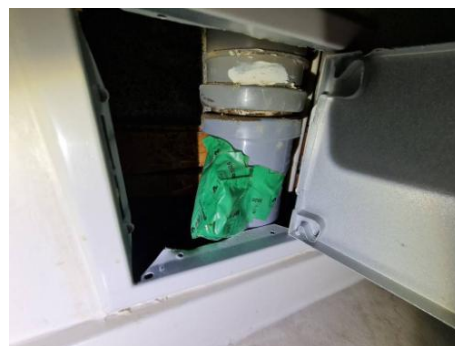
Fördelaren för tryckvatten saknar tät botten vilket kan medföra risk för att vatten (från ett eventuellt läckage) kan rinna in mot angränsande utrymmen.

Avloppsrör (tillfälligt tätad) saknar ändplugg.

Rekommenderar att fuktsäkra där fördelaren för tryckvatten är monterad.

Rekommenderar tätning och fuktlarm.

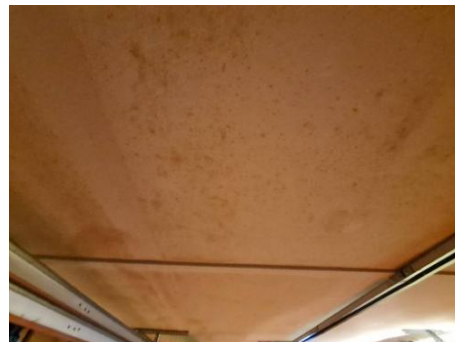
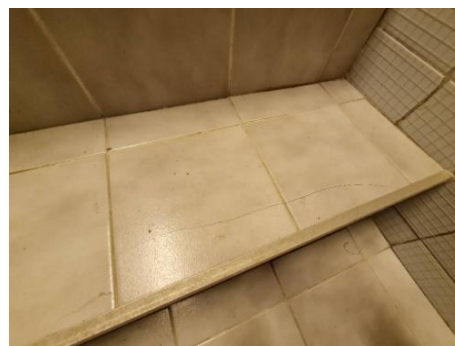
Mikrobiell påväxt finns på undertaksbrädor.

Ventilationen i garaget är bristfällig vilket har gett upphov till mindre mikrobiell påväxt på undertaksbrädor pånockvinden.

Bristade vidhäftning "bom" noterades i klinkerplattor runt brunnen.

Sprickor i klinker i trappan noterades.

Ska garaget användas till bilar vilket ökar fuktbelastningen i utrymmet kan ventilationen i garaget behövas kompletteras med tilluftsdon samt frånluftsfläkt för att säkerhetsställa att fuktig luft ventileras ut från garaget.

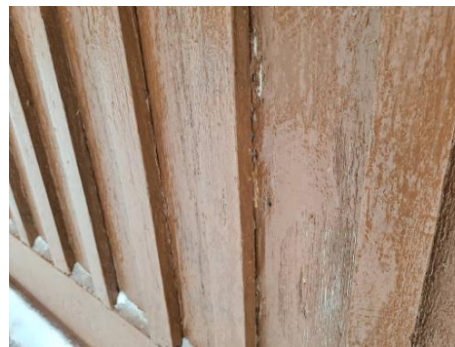
Fasadbeklädnaden har färgsläpp och torrsprickor.

Fasadbeklädnad och träkonstruktioner där målningsbehov finns riskerar att få fukt- och rötskador på grund av sämre vattenavvisande förmåga.

För att öka livslängden på fasadbeklädnaden rekommenderas målning och underhåll.
