# Besiktningsprotokoll

Anticimex Försäkringsbesiktning i samarbete med Fastighetsbyrån

| Fastighetsadress:<br>Konditorsvägen 16 | |

| Besiktningsdatum:<br>2021-03-24 | Protokollnummer:<br>66085641 |

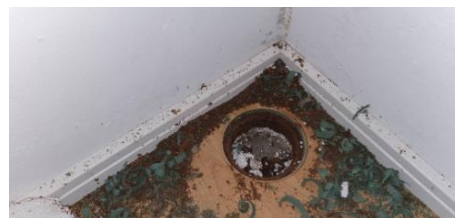
Vid kontroll av konstruktion uppmättes fuktvärden över kritisk nivå för mikrobiell tillväxt och påtaglig mikrobiell lukt upplevdes, golvkonstruktion/del av vägg(träullsskivor) är fuktskadade.

Grundläggningen består av grundsulor, utan underliggande isolering och med en flytande golvspånskiva på en cellplastisolering, samt plast mot betongen. Denna konstruktion får ofta skador på grund av naturlig fuktvandring. Fuktkvoten uppmättes till 26 %.

Vi rekommenderar en fördjupad undersökning av källaren för att bedöma orsak och omfattning av skadorna.  
Se vidare under källarplan allmänt.

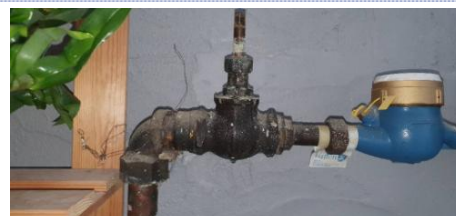
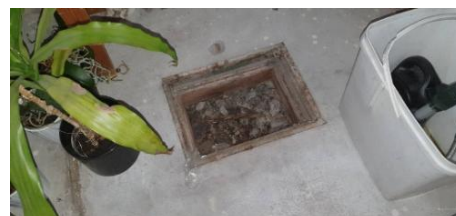
Ej helt färdigställt utrymme efter vattenskada, då uppreglade golvet plockades bort.

Droppläckage finns på inkommande vatten.

Angående droppläckage kontakta fackman.

I övrigt färdigställ.

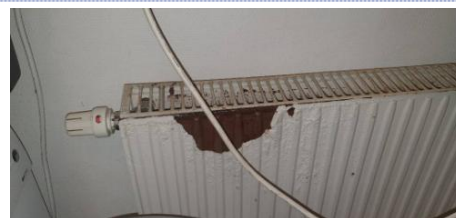
Våutrymmet har äldre yt-/tätskikt.

Golvutning bristfällig i utrymmet

Rostig radiator, samt ett eluttag ur funktion.

Eftersom funktionen, som innebär att ytskiktet/tätskiktet ska vara vattentätt, kan vara nedsatt finns en ökad risk att vatten tränger igenom ytskiktet/tätskiktet med vattenskador i omkringliggande konstruktioner som följd.
