Tahult 2:35

Uppegårdsvägen 39

| Besiktningsdatum | 2021-05-19 |
| Besiktningföretag | OBM Besiktning Väst AB |

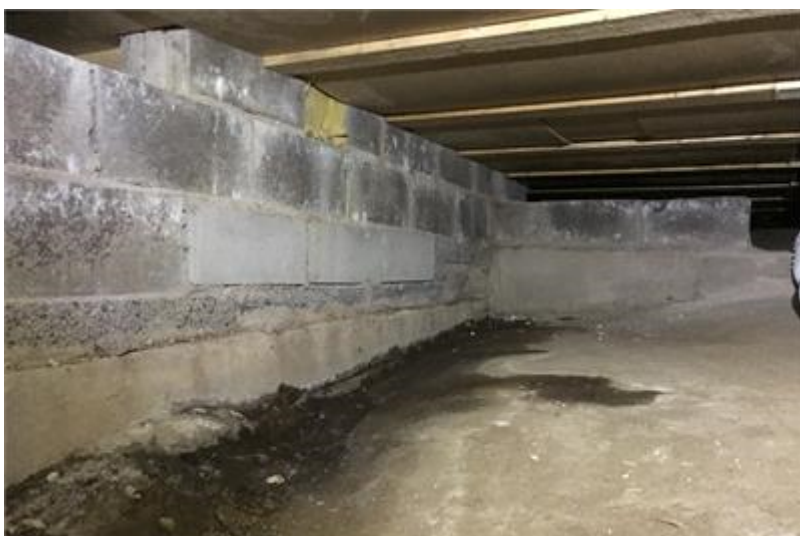
Kritiskt gränsvärde för \*mikrobiell tillväxt i trä är ca:17% fuktkvot.

Krypgrunden är en riskkonstruktion. Fuktkvoten uppmättes till mellan 18-19% i träbjälklag/ytterväggssyllar. Mikrobiell påväxt förekommer bitvis i blindbotten och en svag avvikande lukt upplevdes i grunden. Markskikt bitvis fuktigt och fritt vatten noterades på mark i den övre delen. Träskyddsbehandlat virke förekommer. Vidare noterades plastfolie på "kalla" sidan av bjälklagsisolering (vid ingången till grunden).

Vid stickprovskontroll av konstruktion uppmättes fuktkvoten till mellan 18-19% vilket ligger över kritiskt gränsvärde för mikrobiell tillväxt samt att mikrobiell tillväxt förekommer. För att utreda orsak/omfattning samt lämpliga åtgärder rekommenderas att kontakt tas med en fackman för att utföra en fördjupad undersökning.
