Besiktningssprotokoll

Anticimex Försäkringsbesiktning i samarbete med Fastighetsbyrån

Fastighetsbeteckning: Söderby 2:266	
Fastighetsadress: Stora Björnens Gata 148	
Postnummer: 136 64	Ort: Haninge

Besiktningdatum: 2021-05-28	Protokollnummer: 66249861
Temperatur: +8°C	Väderlek: Mulet
Tekniker: Peter Scibor	
E-post: peter.scibor@anticimex.se	
Kontor: Stockholm Syd	
Övriga närvarande: Fastighetsägarna Peter Scibor Anticimex 070-3036780

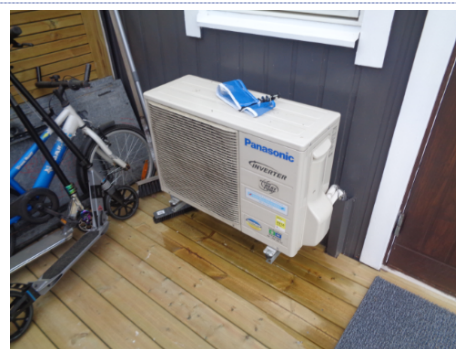
Kondensvatten från luftvärmepumpens utedel leds inte bort från husgrunden.

Detta medför ökad risk för att vatten tränger in i anslutande konstruktioner, vilket i sin tur kan leda till fuktrelaterade skador. Observera att besiktning av byggnadens värmesystem eller värmepumpen inte har ingått i uppdraget.

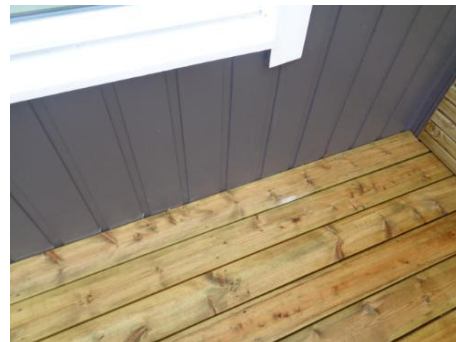
Delvis saknas glipa/luftspalt mellan altan och sockel/fasad,

När glipa/luftspalt saknas finns risk att smuts/löv/snö lägger sig mellan altan/fasad/sockel med fuktskador som möjlig följd i bakomvarande konstruktion

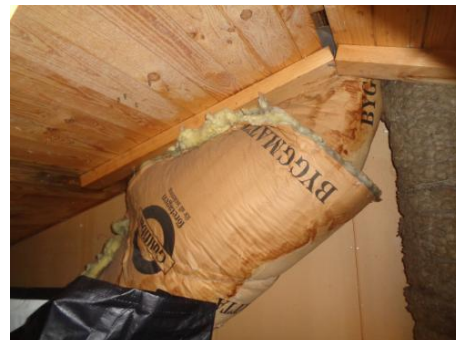
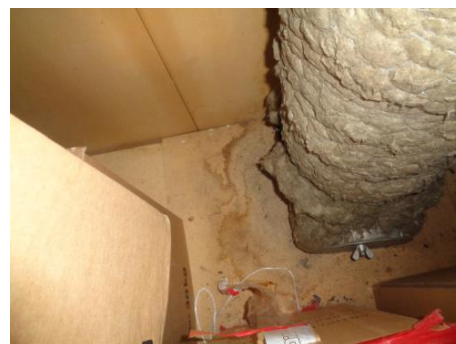
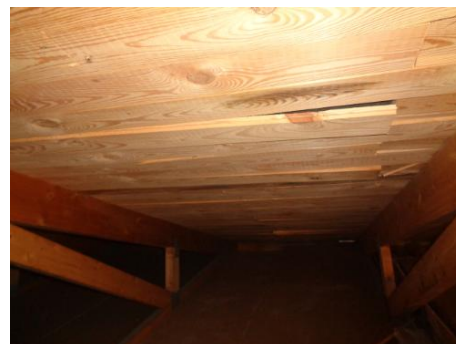
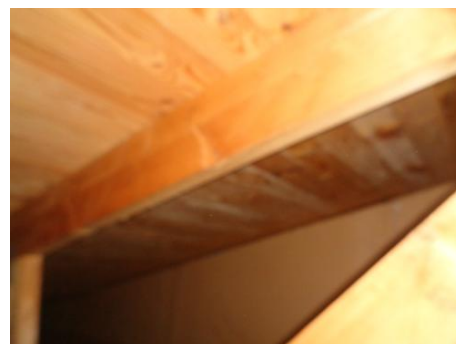
Mikrobiell påväxt/missfärgningar finns på underlagstaket och på bjälklaget vid ventilationen/genomföringar. Fuktkvoten uppmättes mellan 8-13%

Detta kan vara ett tecken på att vinden tillförs fukt inifrån bostaden eller ett läckage utifrån.

Vi rekommenderar en fördjupad undersökning för att bedöma orsak och omfattning.

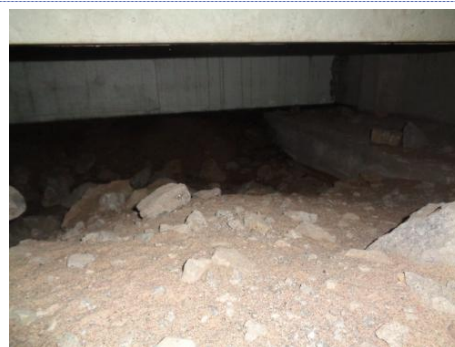
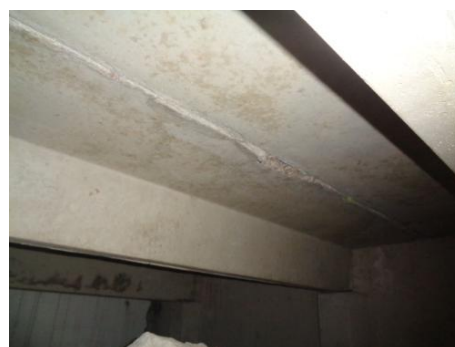
Krypgrunden har fuktrelaterade skador, fuktig mark, organiskt material, lukt, putssläpp finns i bjälklag. Fuktkvot uppmättes till 18% i träkonstruktioner runt luckan.

Vi rekommenderar en fördjupad undersökning för att bedöma orsak och omfattning och detta gäller hela krypgrunden och ovanliggande bjälklag/flytande golv

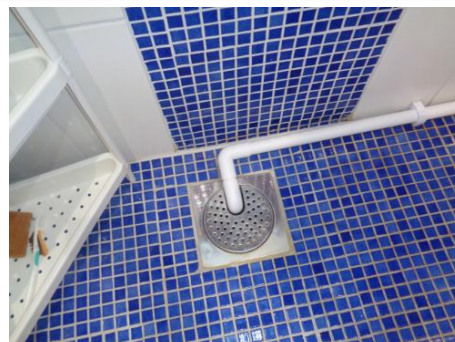
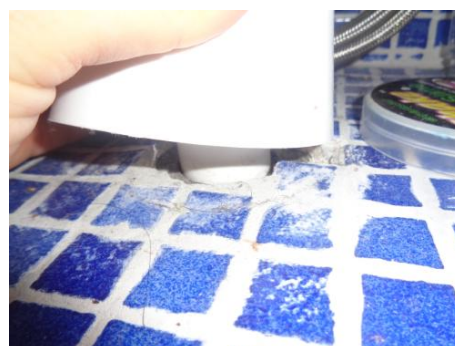
Golvbrunnen är inte utbytt i samband med renovering.

Risk finns att det nya tätskiktet inte har kunnat anslutas till golvbrunnen på ett riktigt sätt, vilket kan leda till fuktskador i omkringliggande konstruktioner.

Brunnsmanschett /tätskikt och klämrings-anslutning mot golvbrunnen går ej att besiktiga på grund av bruk och fix.

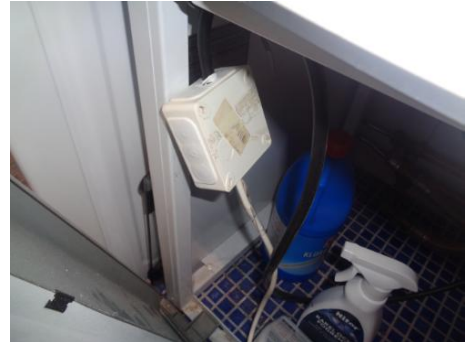
Elinstallationen i utrymmet har enligt vår bedömning uppenbara brister.

Elinstallationen i utrymmet är en säkerhetsrisk som kan orsaka både personskador och brand. Observera att besiktning av bostadens elsystem inte har ingått i uppdraget.

Kontakta en elektriker för kontroll och åtgärd.
