# Besiktningsprotokoll

Anticimex Försäkringsbesiktning i samarbete med Fastighetsbyrån

| Fastighetsadress:<br>Regnaholmsvägen 19 | |

| Besiktningsdatum:<br>2021-07-23 | Protokollnummer:<br>66355389 |

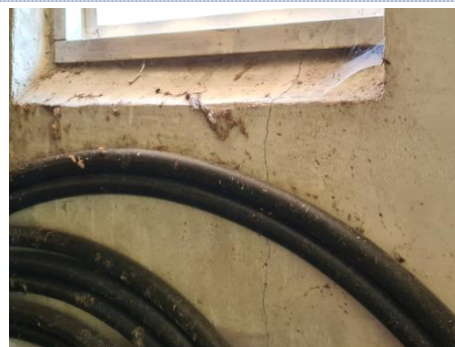
### Källarplan / Garage

Spricka i yttervägg.

Detta bedöms som en mindre brist.
