# Besiktningsprotokoll

Anticimex Försäkringsbesiktning i samarbete med Fastighetsbyrån

| Fastighetsbeteckning:<br>Backeböl 1:67 | |
| Fastighetsadress:<br>Persvägen 6 | |

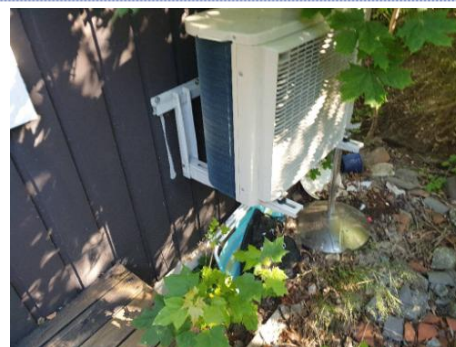
Kondensvatten från luftvärmepumpens utedel leds inte bort från husgrunden.

Detta medför ökad risk för att vatten tränger in i anslutande konstruktioner, vilket i sin tur kan leda till fuktnrelaterade skador. Observera att besiktning av byggnadens värmesystem eller värmepumpen inte har ingått i uppdraget.

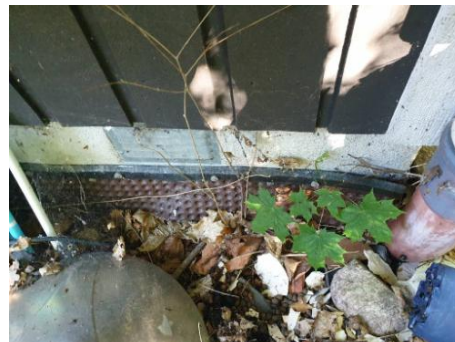
Utvändigt fuktskydd ligger oskyddat ovan mark vid hörn baksida.

Risk finns att det utvändiga fuktskyddet skadas och funktionen försämras.

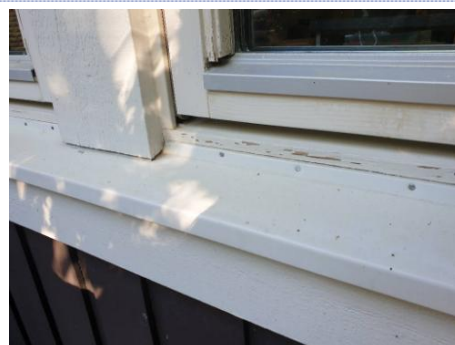
Fönster på baksida är i behov av målning/underhåll.

Fönsterbågar och fönsterkarmar där målningsbehov finns riskerar att få fukt- och rötskador på grund av sämre vattenavvisande förmåga.

För att öka livslängden på fönster rekommenderas målning och underhåll.

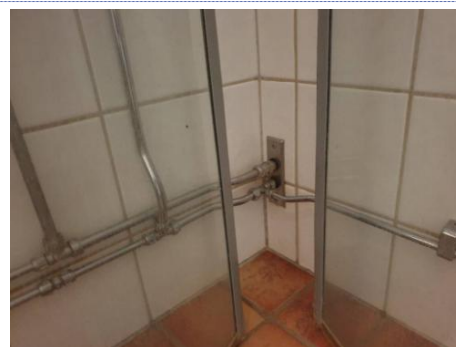
Rör genomföring finns i vägg.

Rör genomföringar i väggen medför en ökad risk för att vatten tränger in i omkringliggande konstruktioner och orsakar fuktskador.
