Katrinefors 3:2

Sandbäcksvägen 16

| Besiktningsdatum | 2021-07-29 |
| Besiktningsföretag | OBM Skaraborg AB |

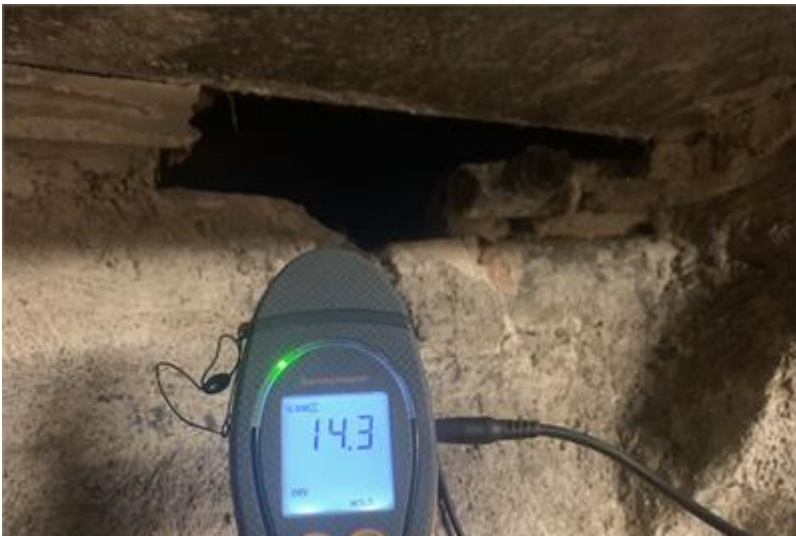
Fuktkvoten i bjälklagets undersida uppmättes till 14% genom öppning från källardelen. Det kritiska gränsvärdet för mikrobiell tillväxt brukar anges till ca 15-17% fuktkvot (FK). Grunden saknar inspektionslucka och bedöms ej vara krypbar, grunden har därför ej kunnat besiktigats.
