# Besiktningsprotokoll

Anticimex Försäkringsbesiktning i samarbete med Fastighetsbyrån

| Fastighetsadress:<br>Måttans Byväg 14 | |

| Besiktningsdatum:<br>2021-08-09 | Protokollnummer:<br>66351216 |

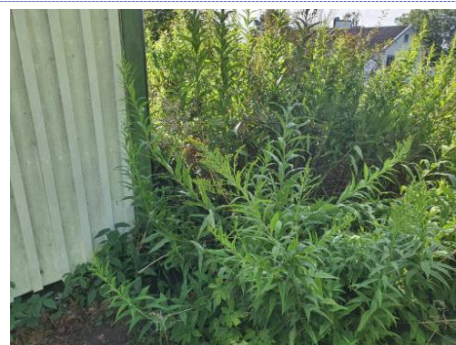
Växter finns i anslutning till byggnaden.  
Marken lutar mot huset lokalt.

När det finns rabatter och växter nära byggnaden finns risk att fukt stannar kvar i väggarna. Detta kan i sin tur orsaka invändiga fuktskador. Växternas rötter kan också skada grundmuren och sätta dräneringsledningen ur funktion

Området närmast huset rekommenderas att vara fritt från växtlighet.

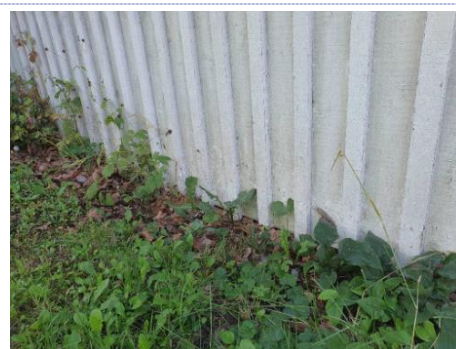
Sockeln är ej besiktigad i sin helhet då fasadpanelen lokalt avslutas mot marken.

På avsynade delar noteras puts/färgsläpp samt mindre sprickor.

Då fasadpanelen täcker delar av sockeln har besiktning av dessa delar ej kunnat genomföras.

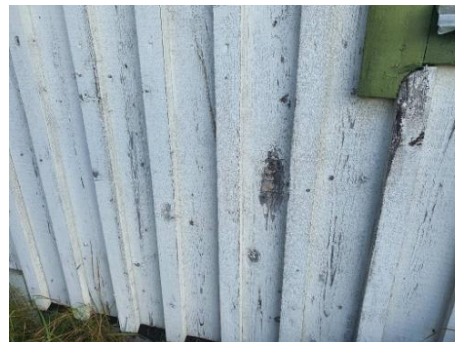
Fasadbeklädnad, foder och vindskivor har färgsläpp och torrsprickor. Mindre rötskador finns.

Fasadbeklädnad och träkonstruktioner där målningsbehov finns riskerar att få fukt- och rötskador på grund av sämre vattenavvisande förmåga.

För att öka livslängden på fasadbeklädnaden rekommenderas målning och underhåll.

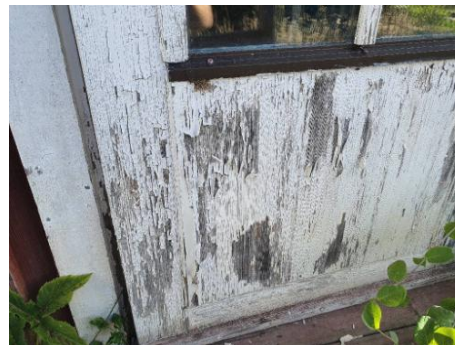
Dörr har färgsläpp och torrsprickor. Tröskelbleck saknas under dörr. Isolerglas är äldre.

Dörrar där målningsbehov finns riskerar att få fukt- och rötskador på grund av sämre vattenavvisande förmåga.

För att öka livslängden på dörr rekommenderas målning och underhåll.

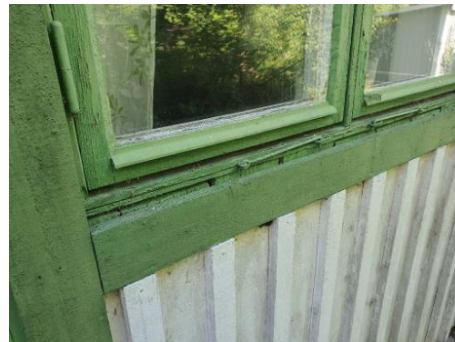
Fönster har färgsläpp och torrsprickor. fönsterbleck samt överbleck saknas på fönster lokalt. Fönsterglas är trasigt lokalt.

Fönsterbågar och fönsterkarmar där målningsbehov finns riskerar att få fukt- och rötskador på grund av sämre vattenavvisande förmåga.

För att öka livslängden på fönster rekommenderas målning och underhåll.

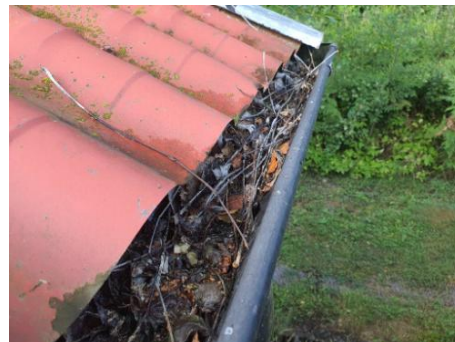
Lövsilar finns inte.  
Hängrännor är full med skräp.

När det saknas lövsilar så finns det risk att det blir stopp i dagvattenledningen.

För att hindra stopp i dagvattenledningar rekommenderas komplettering av lövsilar.

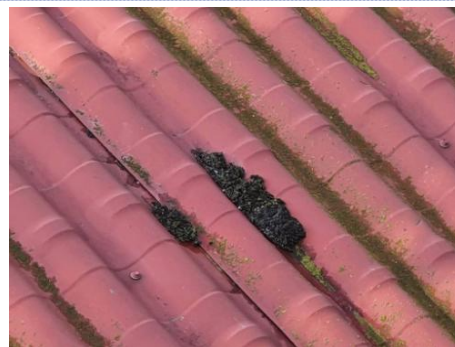
OBS!  
Taket har endast besiktigats från steg vid takfot samt från takstege.  
Från dessa platser noteras att:  
Mosspåväxt finns på tak.  
Nocktätning finns ej.  
Väderskydd finns ej på skorstenen.

Mossa som växer på taket kan leda till att taktäckningen har ett minskat motstånd mot vatteninträngning. Detta i sin tur kan leda till fuktskador på träläkt och takkonstruktionen vilket kan resultera i mikrobiella skador (angrepp av mikroorganismer).

För att öka livslängden på taket rekommenderas att mossan tas bort från takpannorna.

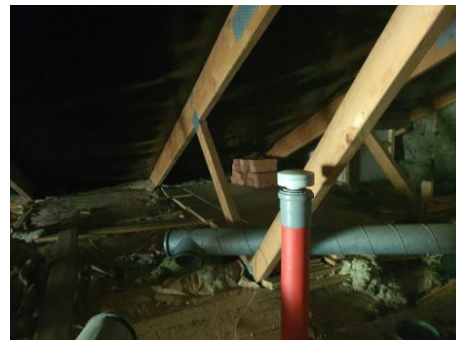
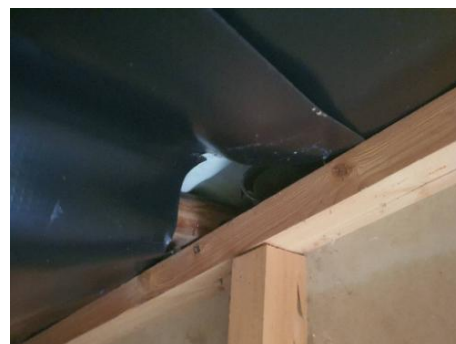
Underlagstaket består av plastfolie som lokalt tätar bristfälligt.

Ventilationen från bostaden avslutas på vinden.

Vid fuktmätningar som genomfördes noterades inga förhöjda fuktvärden.

Risk för mikrobiell tillväxt föreligger om den relativa fuktigheten (RF) i den omgivande luften är över 75% vilket i furuvirke motsvarar en fuktkvot (FK) på 17%.

Fuktkvoten uppmättes till 8-9%.

Eftersom underlagstaket består av plastfolie finns risk vid ogynnsam väderlek att regnvatten/snö tränger in under den yttre takbeläggningen och ner mellan plastöverlapp eller i andra otätheter med läckage på vindsutrymmet som följd.

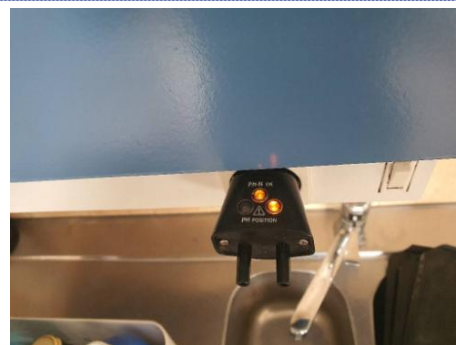
Funktionskontroll av jordade eluttag.

Vid stickprovskontroll av jordade eluttag noterades inga avvikelser.

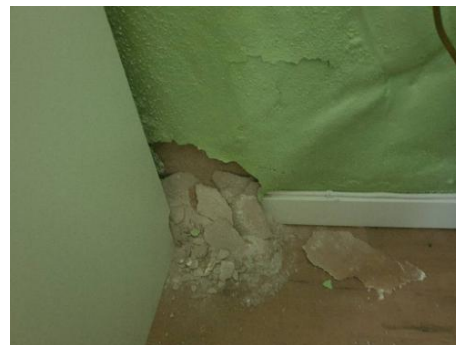
Puts- och färg/tapetsläpp finns på väggar.

Puts- och färg som släppt från underlaget invändigt på ytterväggarna är ett tecken på att utvändiga fuktskydd inte längre fungerar tillfredsställande.

För att åtgärda detta måste det utvändiga fuktskyddet förbättras. Läs Anticimex faktablad om källare för tips och råd.

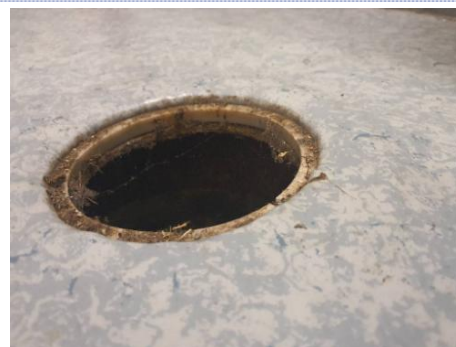
Våtutrymmet har äldre yt-/tätskikt.

Bland annat noteras att:  
Golvbeklädnaden har släppt från underlaget vid brunnen.  
Rör genomföringar finns i golv.  
Väggbeklädnaden är otät.  
WC-stolen är lös etc.

Utrymmet är äldre och har passerat tiden för sin tekniska livslängd.

Renovering av utrymmet rekommenderas. Kontakta en behörig våtrumsentreprenör för en renovering. I samband med renoveringen bör omkringliggande konstruktioner kontrolleras för att upptäcka eventuella följdskador.

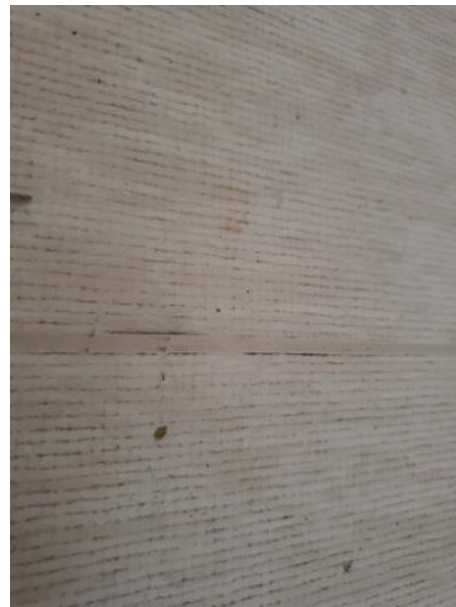
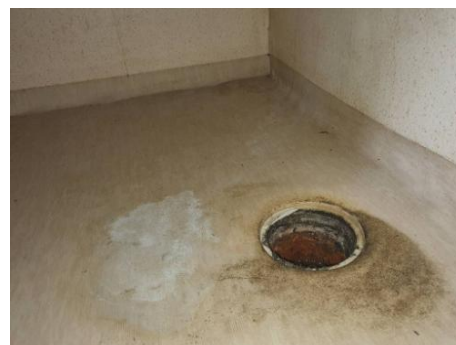
Våtutrymmet har äldre yt-/tätskikt.

Golvfallet mot brunnen är bristfällig.

Golvbeklädnaden är otät vid skarvar. Missfärgningar samt mattsläpp finns.

Golvbrunnen i dusch är placerad för nära vägg etc.

Utrymmet är äldre och har passerat tiden för sin tekniska livslängd.

Renovering av utrymmet rekommenderas. Kontakta en behörig våtrumsentreprenör för en renovering. I samband med renoveringen bör omkringliggande konstruktioner kontrolleras för att upptäcka eventuella följdskador.

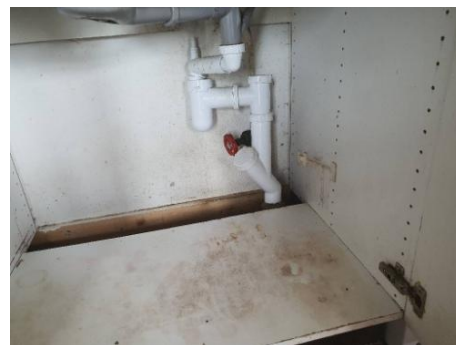
Fuktskydd saknas i diskbänksskåp samt under kyl och frys.

Oxidering finns på rör och kopplingar.

Köksblandarens pip saknar vridstopp.

Utan fuktskydd är det svårt att upptäcka smygläckage från rörledningar. Vatten kan då tränga in i omkringliggande konstruktioner och orsaka fuktskador.

För att upptäcka eventuella smygläckage, installera ett fuktskydd.

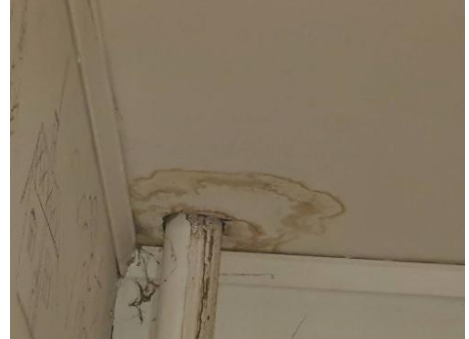
Taket har fuktfläckar.

Spricka/or finns i golv.

Golvbrunnen var ej besiktningsbar då silen satt fast.

Fuktfläckar kan bero på olika saker, och kan vara ett tecken på en tidigare eller en pågående fuktskada.

Vi rekommenderar en fördjupad undersökning för att bedöma orsak och omfattning.
