# Besiktningsprotokoll

Anticimex Försäkringsbesiktning i samarbete med Fastighetsbyrån

| Fastighetsadress:<br>Nypongatan 1 | |

| Besiktningsdatum:<br>2021-07-09 | Protokollnummer:<br>66307131 |

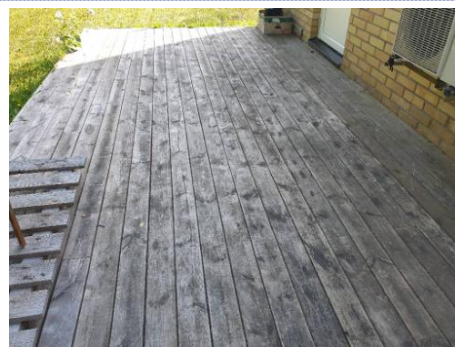
Trallbrädor har ett normalt underhållsbehov

Kontakta gärna en fackhandel för rätt behandling och underhåll av trallbrädorna.

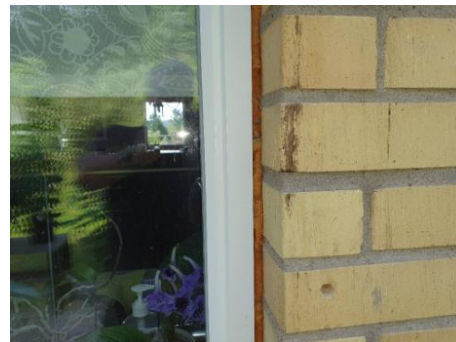
Omfattningar saknas runt fönster.

Rekommendation är att tillföra omfattningar som täcker mellan fönster och fasaden.

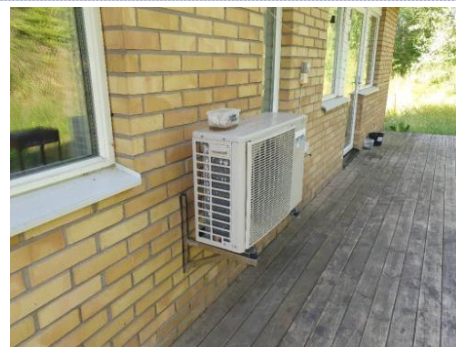
Kondensvatten från luftvärmepumpens utedel leds inte bort från husgrunden.

Detta medför ökad risk för att vatten tränger in i anslutande konstruktioner, vilket i sin tur kan leda till fuktrelaterade skador. Observera att besiktning av byggnadens värmesystem eller värmepumpen inte har ingått i uppdraget.

I dagsläget är denna ej i funktion, men skall bytas ut inom kort.

Rekommendation är att placera en balja under utedelen.

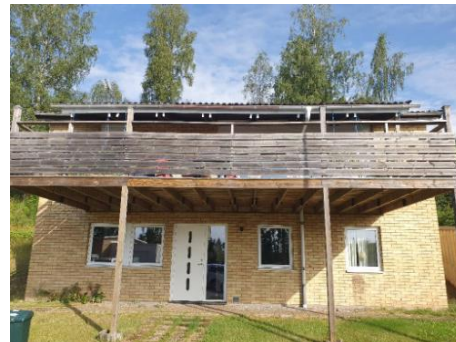
Balkongs bärande träbalk böjer ned.

Kontakta fackman för åtgärdsförslag

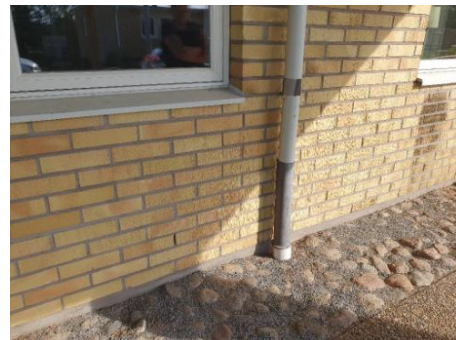
Lövsilar finns inte.

När det saknas lövsilar så finns det risk att det blir stopp i dagvattenledningen.

För att hindra stopp i dagvattenledningar rekommenderas komplettering av lövsilar.

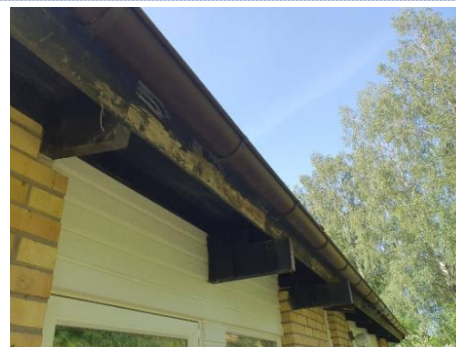
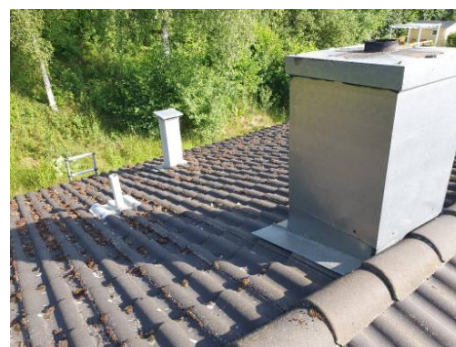
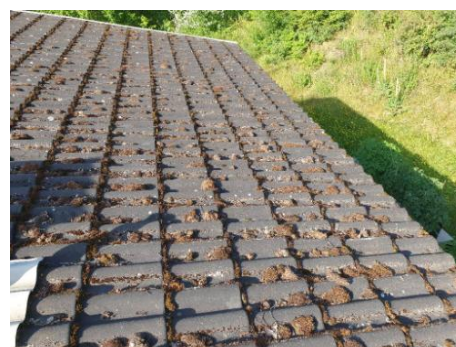
Mosspåväxt förekommer på takpannor.

Underhåll/målning föreligger gällande takfotsbrädor; trädetaljer samt vindskivor.

Plåtanslutningar på taket är äldre.

Nocktätning saknas under nockpannorna.

Då mosspåväxt förekommer, minskas livslängden på takpannorna.

Då brister förekommer gällande träytor, finns det risk för rötskador.

Då plåtanslutningar är äldre och från byggnadsåret, finns det risk för inläckage vid ogynnsam väderlek.

Då nocktätning saknas, kan skräp mm och fukt trycka in vidnocken.

Rekommendation är att åtgärda ovanstående punkter för en förlängd livslängd på taket.

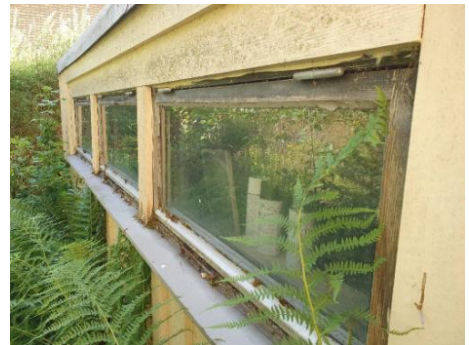
Fönster är i behov av målning/underhåll.

Fönsterbågar och fönsterkarmar där målningsbehov finns riskerar att få fukt- och rötskador på grund av sämre vattenavvisande förmåga.

För att öka livslängden på fönster rekommenderas målning och underhåll.

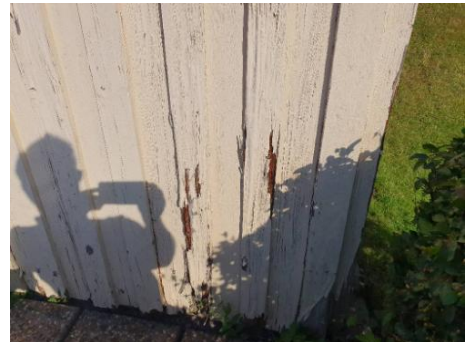
Fasadbeklädnaden har en del rötskador.

Rekommendation är att undersöka omfattningen av rötskadorna samt vid byte av fasadpanelen bör även bakomliggande konstruktion undersäkas.

Kontakta en fackman för vidare undersökning.
