Besiktningssprotokoll

Anticimex Försäkringsbesiktning i samarbete med Fastighetsbyrån

Fastighetsbeteckning: Kälkerudsutskog 1:28	
Fastighetsadress: Hötjärnsvägen 22	
Postnummer: 685 91	Ort: Torsby

Besiktningdatum: 2021-09-14	Protokollnummer: 66482780
Temperatur: 14°C	Väderlek: Halvklart
Tekniker: Lennart Davidsson	
E-post: Lennart.Davidsson@anticimex.se	
Kontor: Karlstad	
Övriga närvarande:

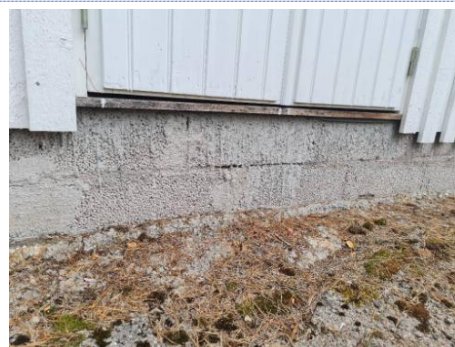
Utvändigt / Sockel

Ej färdigställt/ putsad

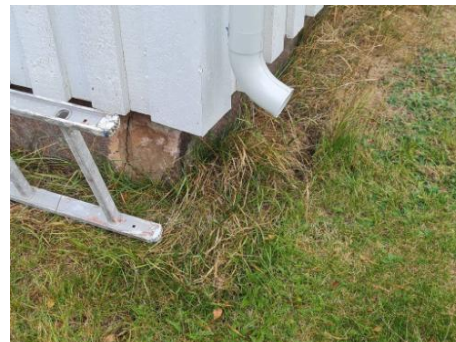
Utvändigt / Hängrännor / Stuprör

Stuprör är bristfälligt anslutet till markledning.

Stuprör som avslutas intill huset (ovan mark) kan medföra en ökad fuktbelastning på grundmur/sockel som i sin tur kan leda till fuktrelaterade skador.

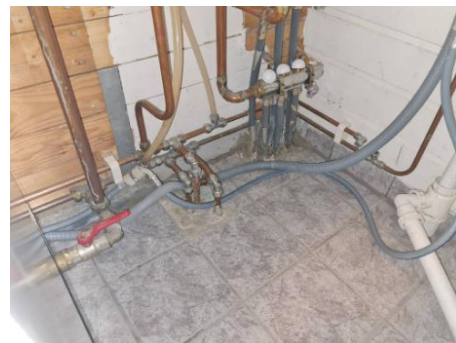
Entréplan / Tvättstuga

Rör går genom betongplatta i hörn

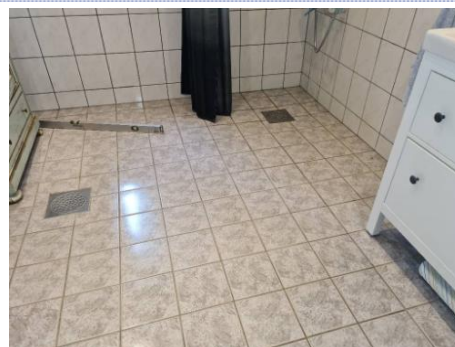
Entréplan / Dusch

Kakel och klinkers
Bristfälligt fall strax utanför duschzon.
Mindre sprickor kan noteras på klinkersplattor nära vägg.

Fuktindikering i utrymmet gav inga förhöjda fuktindikationer.
