Fastighetsuppgifter

Fastighetsbeteckning
Säldebråten 1:136
Adress
Säldebråten 42
66593 Kil

**Besiktningssuppgifter**

Uppdragsnummer	SP21321
Besiktningdatum	2021-09-13
Besiktningföretag	OBM i Karlstad AB
Besiktningförrättare	Per Rindberg
Närvarande	Ingen närvarande
Giltig till och med	2022-09-13

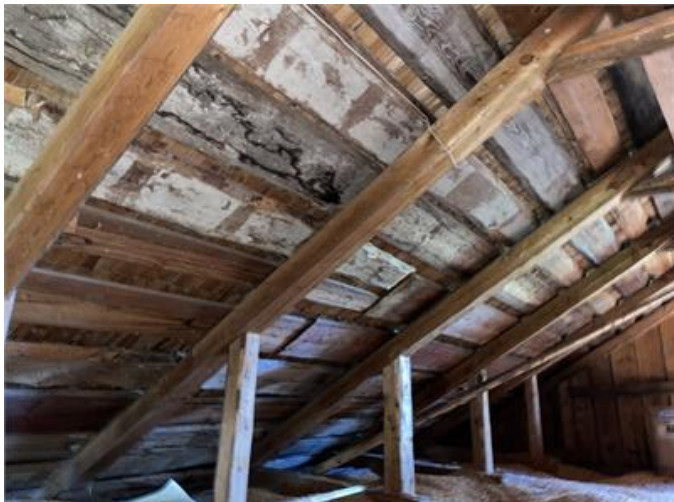
Besiktningsresultat					
Bedömningskala: 1 = Utan anmärkning, 2 = Påpekande, 3 = Bör åtgärdas, 4 = Ej besiktningsbart					
Byggnadsdel	1	2	3	4	Anmärkning
Nockvind		X			Fuktfläckar förekommer på underlagstak, vilket bör kontrolleras regelbundet för att fastställa om åtgärdsbehov föreligger.
		X			Mikrobiell påväxt förekommer på underlagstakets undersida, vilket bör kontrolleras regelbundet och åtgärdas i erforderlig omfattning om så anses nödvändigt.
		X			Ventilationsrör är oisolerade och mynnar ut på vinden, vilket bör åtgärdas.
Invändigt					
Övre plan					
Hall	X				
Sovrum 1	X				
Äldre kök		X			Tippskydd saknas på spis.
		X			
Sovrum 2	X				
Sovrum 3		X			Täcklock saknas på kopplingsdosa.
WC/Dusch		X			Utrymmet har äldre standard och renoveringsbehov föreligger.
		X			Våtrumstapet har släppt från underlaget.
		X			Yta bakom och under duschkabin är ej besiktningsbar.
		X			Klämringen är lös i golvbrunn och bör sättas fast för att minska risken för fuktskador.

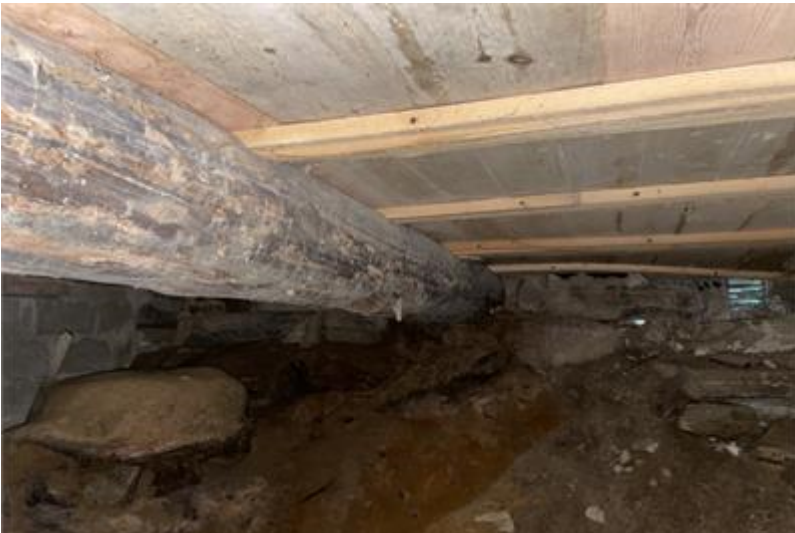
Krypgrund

En kryppgrund är en riskkonstruktion med avseende på fukt- och mikrobiella skador. Indikationer på att skador förekommer har erhållits och en fortsatt teknisk undersökning rekommenderas därför. Se även info på protokollets sista sida Pos. 10.

Fuktkvoten i blindbotten uppmättes till mellan 22-24% FK.

Mikrobiell påväxt förekommer på blindbotten.

Det kritiska gränsvärdet för mikrobiell tillväxt brukar anges till ca 17% fuktkvot (FK).

Notera att stickprovsmässig undersökning är utförd och för att säkert fastställa konstruktionens kondition och fuktstatus måste en mer omfattande undersökning utföras.
