Besiktningssprotokoll

Anticimex Försäkringsbesiktning i samarbete med Fastighetsbyrån

Fastighetsbeteckning: Flädern 1	
Fastighetsadress: Vikingavägen 20	
Postnummer: 643 33	Ort: Vingåker

Besiktningdatum: 2021-09-15	Protokollnummer: 66473312
Temperatur: 16°C	Väderlek: Sol
Tekniker: Marcus Axinge	
E-post: marcus.axinge@anticimex.se	
Kontor: Eskilstuna	
Övriga närvarande: Leena Lindblom / Fastighetsägare

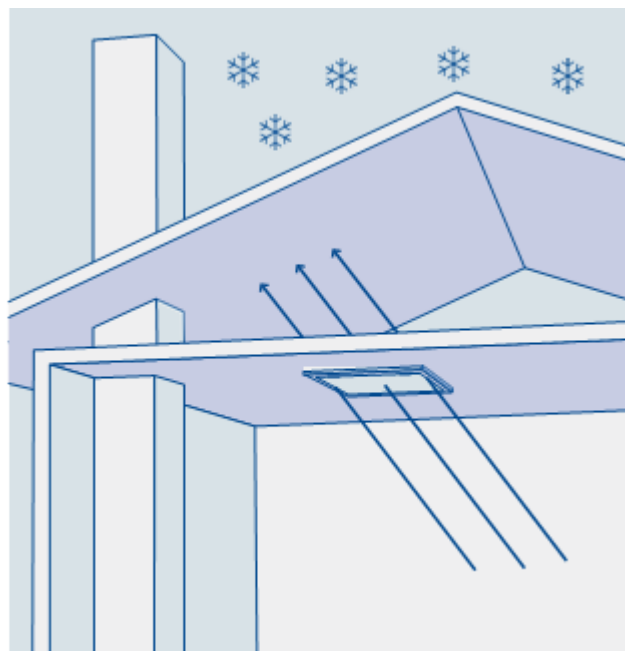
När ett litet tillskott av fuktig luft från bostaden tränger upp, till exempel genom otät vindslucka, till ett ouppvärt, kallt vindsutrymme, kyls luften ned och kondensation kan uppstå. Det kan i sin tur leda till fukt- och mögelskador
