# Besiktningsprotokoll

Anticimex Försäkringsbesiktning i samarbete med Fastighetsbyrån

| Fastighetsbeteckning:<br>Onsjö 27:2 | |

| Besiktningsdatum:<br>2021-09-20 | Protokollnummer:<br>66488991 |

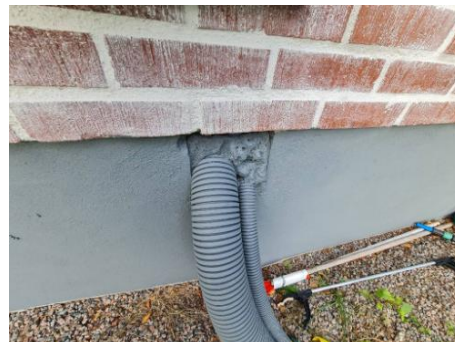
Två rörgenomföringar i sockeln är endast avtätade med fogskum. En trasig klinkerplatta observerades i entrétrappan.

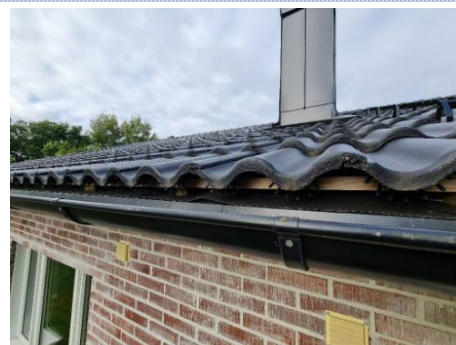
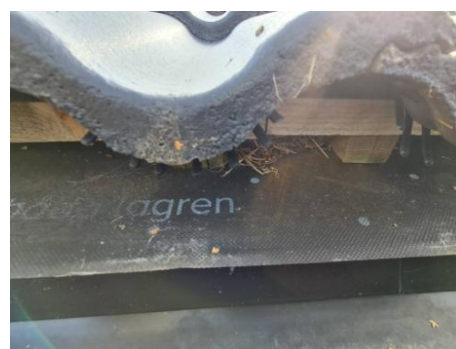
Underlagspappen är bristfälligt fixerad i takfoten åt öst.  
 Takpappen sticker framför takfotsplåten åt väst.  
 Fågelbandet i takfoten betjänar inte utrymmet mellan ströläkt och bärkläkt.  
 Ett fågelbo observerades i takfoten åt väst.  
 Läkt är blottade vid takfoten.  
 Otätheter observerades mellan takpannor och plåt vid skorstenen.

Noterade brister medför en ökad risk för fuktskador i underliggande konstruktioner.

Kontakta en fackman för en kontroll och åtgärd.

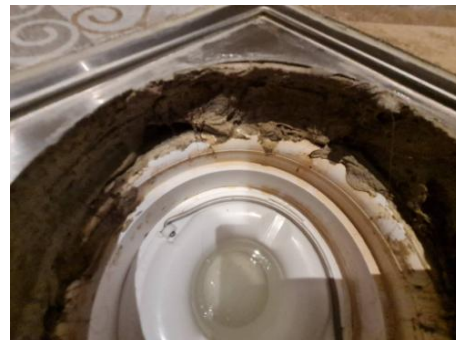
Utrymmet har brister i utförandet.  
Det observerades bland annat att golvbrunnen är djupt monterad.  
Det finns ingen klämring i golvbrunnen och brunnsmanschetten är felaktigt ansluten mot golvbrunnen.  
Golvfallet är bristfälligt mot golvbrunnen.

Eftersom badrummet inte är fackmässigt\* utfört finns risk för fuktskador.

Observera att risken angående fackmässigt utförande gäller hela utrymmet.

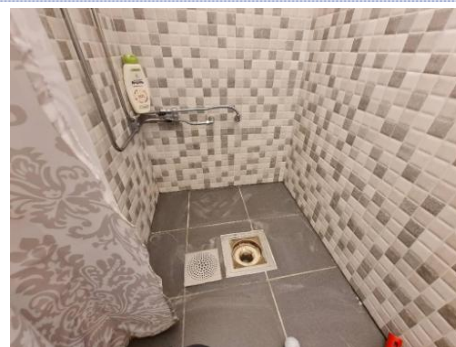
Skador och brister finns i utrymmet.  
Klinker har släppt från underlaget vid golvbrunnen.  
Klämring och brunnsmanschett observerades ej i golvbrunnen och golvfallet är felaktigt mot golvbrunnen.  
Golvkonstruktionen i utrymmet är uppreglad och isolerad.

Vi rekommenderar att kontakt tas med en våtrumsfackman för en vidare kontroll och åtgärder.
