Besiktningssprotokoll

Anticimex om- /kompletterande Försäkringsbesiktning i samarbete med Fastighetsbyrån

Fastighetsbeteckning: Vändhaken 9	
Fastighetsadress: Immetorpsvägen 10	
Postnummer: 691 52	Ort: Karlskoga

Besiktningdatum: 2021-09-21	Protokollnummer: 66488992
Temperatur: 8°C	Väderlek: Mulet
Tekniker: Magnus Hidström	
E-post: magnus.hidstrom@anticimex.se	
Kontor: Örebro	
Övriga närvarande:

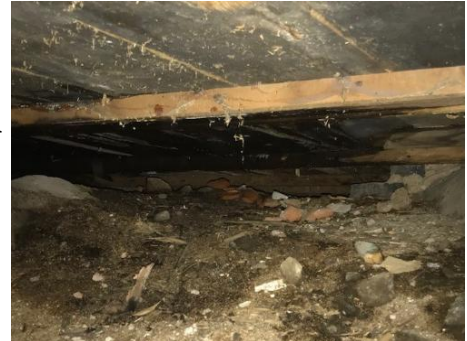
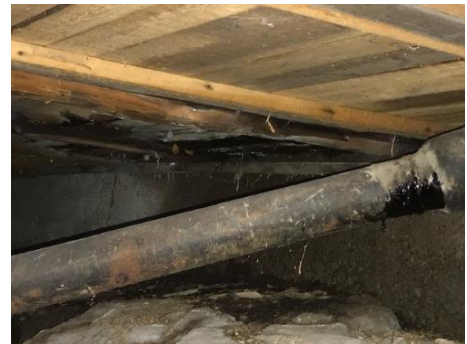
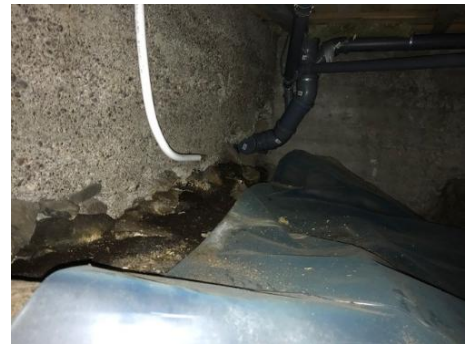
Utvändigt / Krypgrund/plintgrund

Krypgrunden har fuktrelaterade skador då ett läckage pågår någonstans mellan kök och det äldre våtutrymmet. Organiskt material finns på marken och bör tas bort. Observera att del av krypgrunden inte har gått att besikta i sin helhet på grund av låg höjd. Notera även att spillvattenrör från varmvattenberedaren avslutas i grunden med risk för ett ökat fuktpåslag.

Jag rekommenderar en fördjupad undersökning för att bedöma orsak och omfattning av detta. Aktuellt försäkringsbolag för byggnaden bör även kontaktas för bedömning om skadan är ersättningsbar eller ej.

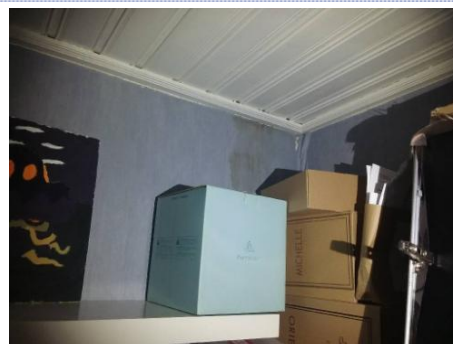
Entréplan / Sovrum 2

Mindre missfärgning finns på vägg och har funnits där sedan tillträdet 2015. Fuktidikering utan anmärkning.
