**Fastighetsuppgifter**

Rystads-Gärstad 8:37

Gurkvägen 8

| Uppdragsnummer | T5451 |

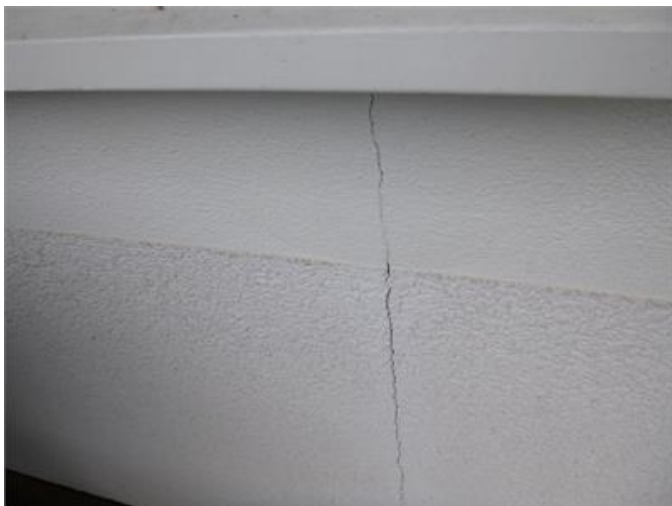
| Besiktningsresultat | | | | | |
|---|---|---|---|---|---|
| Fasad | | x | | | Sprickor i fasadputs förekommer vidare se riskkonstruktion B |

B Det är ibland svårt att avgöra vilket typ av fasadkonstruktion en modern putsad fasad har utan förstörande håltagning. Dessa kan vara enstegstätade, tvåstegstätade eller vara ventilerade. Oavsett typ av ovannämnd konstruktionstyp förekommer dock en risk för fuktrelaterade skador i väggkonstruktion om otätheter förekommer t.ex. invid fönsterpartier och infästningar. För att säkert fastställa konstruktionens kondition krävs en fortsatt teknisk undersökning som säkrast bör utföras sommartid.

Sprickor i fasaden

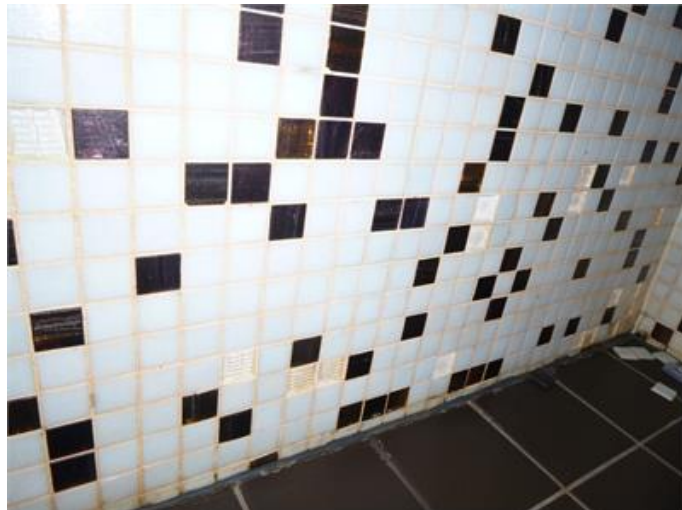
| Besiktningsresultat | | | | | |
|---|---|---|---|---|---|
| Dusch | | x | | | Lokalt lågt golvfall<br>Manschett sticker fram under klämring<br>Släppande ytskikt i duschhörnan<br>Se riskanalys A |

A Ytskikten utgörs av kakel och klinker. Man bör vara medveten om att de tätskikt som användes bakom keramiska ytskikt vid tiden för utförandet var av betydligt sämre kvalitet än de som används idag.

Släppande ytskikt i övre duschrum
