# Besiktningsprotokoll

Anticimex Försäkringsbesiktning i samarbete med Fastighetsbyrån

| Fastighetsbeteckning:<br>Vrettsta 2:16 | |

| Besiktningsdatum:<br>2021-09-07 | Protokollnummer:<br>66460781 |

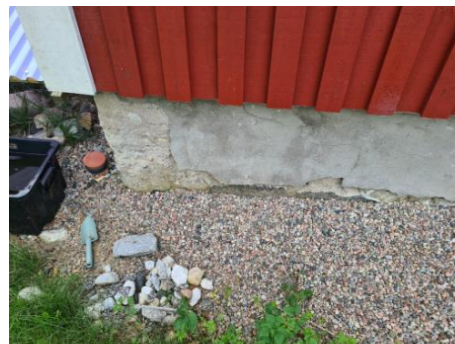
##### Utvändigt / Sockel

Putssläpp förekommer.

Dessa bedöms inte ha lett till bakomliggande skador.

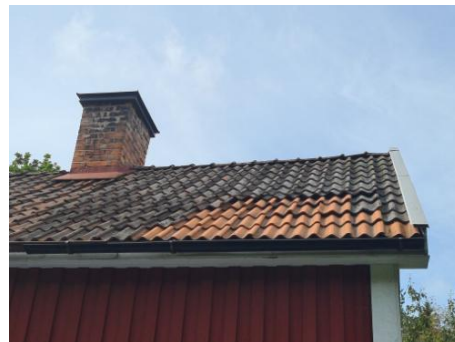
### Utvändigt / Tak

Takläggningen är äldre och provisoriskt lagad.

Kontakta takläggare för rätt åtgärd.

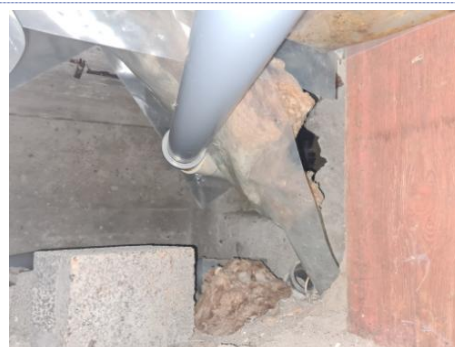
### Utvändigt / Krypgrund

Utrymmet är provisoriskt isolerat

Kontakta fackman för rätt åtgärd.

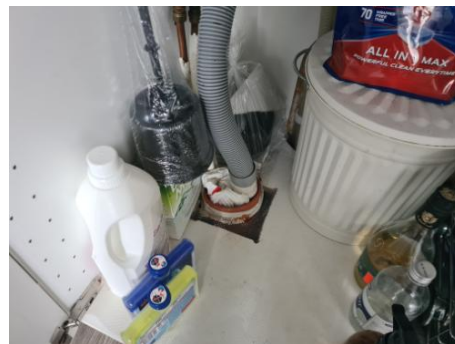
### Entréplan / Kök

Fuktskydd saknas under vitvaror.  
- Anslutning till avlopp bristfälligt i diskbänkskåp.

Utan fuktskydd är det svårt att upptäcka smygläckage från rörledningar. Vatten kan då tränga in i omkringliggande konstruktioner och orsaka fuktskador.

För att upptäcka eventuella smygläckage, installera ett fuktskydd.

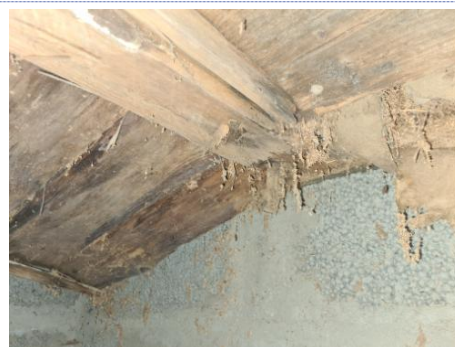
### Källarplan / Allmänt

Utvändigt fuktskydd är äldre lokalt

Eftersom källarens utvändiga fuktskydd (dagvattenssystem, dräneringssystem samt källarytterväggarnas utvändiga fuktskydd) är äldre, så kan systemet ha nedsatt funktion. Detta ökar risken för invändiga fuktskador i källaren.

Vid kontroll av konstruktion uppmättes fuktvärden över kritisk nivå för mikrobiell tillväxt och rötskador förekommer i träbjälklag. En analys är skickad till labb för att utesluta äkta hussvamp och analysresultatet blev negativt.  
- Ingen hussvamp detekterades.

Grundläggningen består av en betongplatta på mark utan underliggande isolering och med ytskikt dikt an betongen. Denna konstruktion får ofta skador på grund av naturlig fuktvandring. Fuktkvoten uppmättes till 21 %.

Vi rekommenderar en fördjupad undersökning för att bedöma orsak och omfattning. Det är viktigt att tänka på att denna rekommendation om fördjupad undersökning gäller hela källaren.
