# Besiktningsprotokoll

Anticimex Försäkringsbesiktning i samarbete med Fastighetsbyrån

| Fastighetsadress:<br>Hammarvägen 120 | |

| Besiktningsdatum:<br>2021-10-06 | Protokollnummer:<br>66502924 |

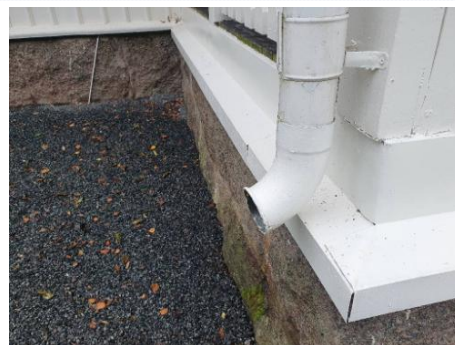
Lövsilar finns inte.

När det saknas lövsilar så finns det risk att det blir stopp i dagvattenledningen.

För att hindra stopp i dagvattenledningar rekommenderas komplettering av lövsilar.

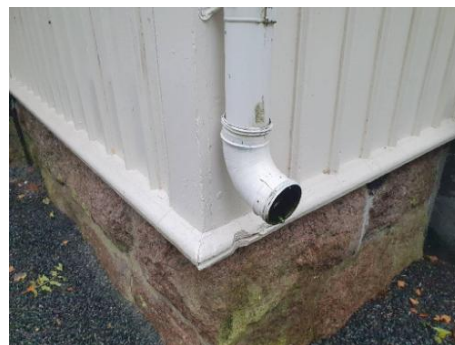
Lövsilar finns inte.

När det saknas lövsilar så finns det risk att det blir stopp i dagvattenledningen.

För att hindra stopp i dagvattenledningar rekommenderas komplettering av lövsilar.

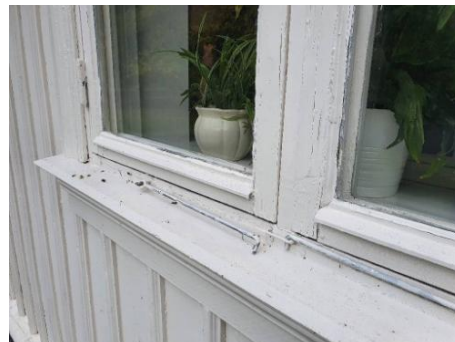
Fönster har ett normalt behov av målning/underhåll.  
Färg börjar att spricka på några ställen.  
Fönsterbleck är äldre och bör underhållas.

Fönsterbågar och fönsterkarmar där målningsbehov finns riskerar att få fukt- och rötskador på grund av sämre vattenavvisande förmåga.

För att öka livslängden på fönster rekommenderas målning och underhåll.

Vid ommålning bör alla fönster ses över.

Skulle det finnas begynnande rötskador rekommenderas att renovering utförs.

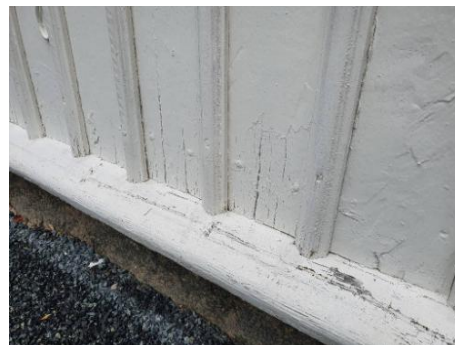
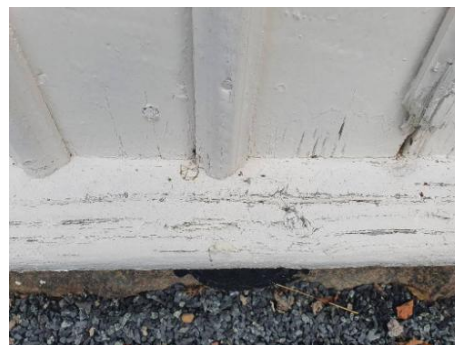
Fasadpanelen och dess trädetaljer har ett normalt underhållsbehov.  
Begynnande torrsprickor förekommer.  
Fasadpanel mm ansluter ned dikt an mot offerbräda och mellanlist.

Fasadbeklädnad och träkonstruktioner där målningsbehov finns riskerar att få fukt- och rötskador på grund av sämre vattenavvisande förmåga.

Då fasadpanel och trädetaljer ansluter dikt an mot offerbrädor och mellanlistor mm är detta en känsligt punkt för rötskador.

Bedömningen är dock att överlag är fasadpanelen och trädetaljer hårda.  
Rekommendation är dock vid framtida ommålning, att fasadpanelen och trädetaljer ses över innan målning.

Trä som då har begynnande rötskador skall bytas ut innan målning.

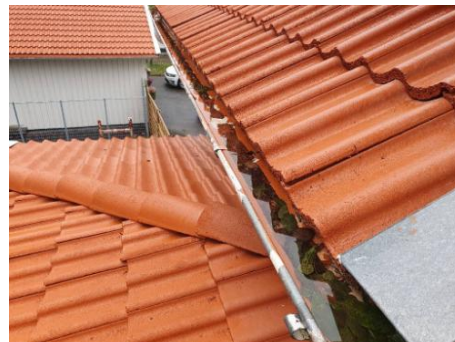
En del skräp förekommer i några hängrännor.  
Bristfällig lutning mot stuprör förekommer.  
Vatten noteras bli stående i hängrännor.

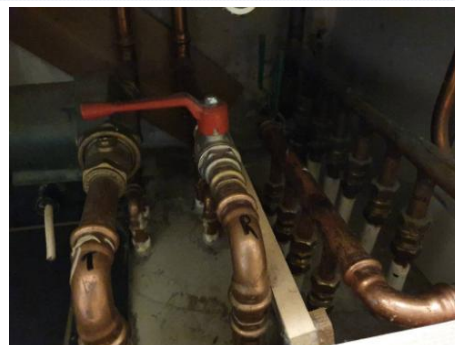
Rör genomföring finns i golv.

Golvbrunnsmanschett är synlig under klämringen i golvbrunnen.

Rör genomföringar i golvet medför en ökad risk för att vatten tränger ner i omkringliggande konstruktioner och orsakar fuktskador.

Då golvbrunnsmanschett är synlig under klämringen i golvbrunnen finns risk att klämringen inte sluter helt tätt ned mot sitt säte, detta kan innebära att fukt kan vandra in under golvbrunnsmanschetten och eventuellt orsaka skador.

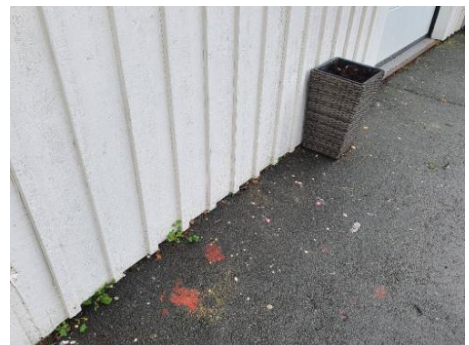
Fasadpanelen är i behov av målning/underhåll.

Fasadpanelen ansluter tätt ned mot marken med risk för fuktuppsug.

Fasadbeklädnad och träkonstruktioner där målningsbehov finns riskerar att få fukt- och rötskador på grund av sämre vattenavvisande förmåga.

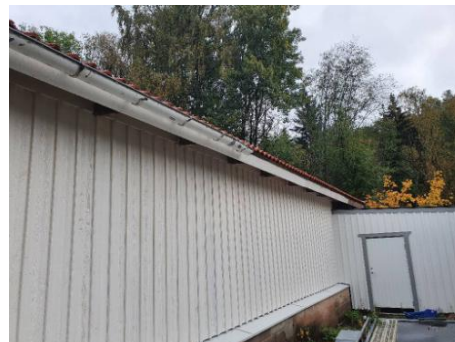
Hängränna saknas till viss del på baksidan.

När hängrännor saknas utsätts fasad och grund för ökad fuktbelastning, vilket i sin tur kan leda till fuktskador i bakomliggande konstruktioner.
