Besiktningssprotokoll

Anticimex Försäkringsbesiktning i samarbete med Fastighetsbyrån

Fastighetsbeteckning: Rymdtekniken 9	
Fastighetsadress: Valthornsgatan 14	
Postnummer: 589 50	Ort: Linköping

Besiktningdatum: 2021-10-29	Protokollnummer: 66565397
Temperatur: 3°C	Väderlek: Halvklart
Tekniker: Anders Strid	
E-post: anders.strid@anticimex.se	
Kontor: Linköping	
Övriga närvarande: Fastighetsägare

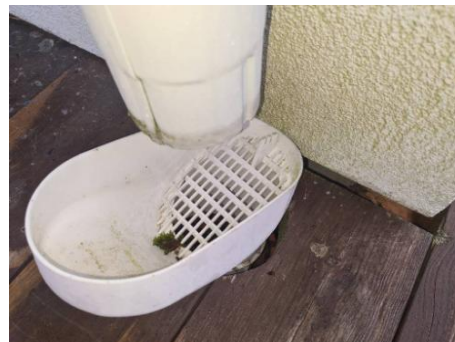
Utvändigt / Hängrännor / Stuprör

Ett stuprör är bristfälligt anslutet till markledning.

Stuprör som avslutas intill huset (ovan mark) kan medföra en ökad fuktbelastning på grundmur/sockel som i sin tur kan leda till fuktrelaterade skador.

Rekommenderas att man kompletterar markavloppet med en rörbit så delarna passar som tänkt.

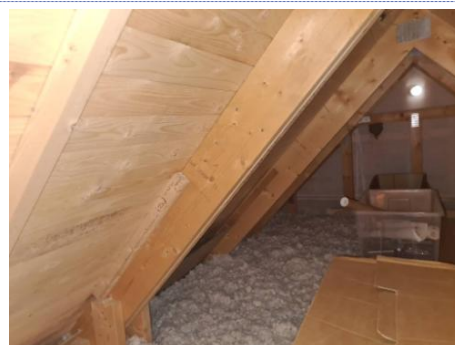
Utvändigt / Vind

Fuktvärden ligger under kritisk fuktnivå för mikrobiell tillväxt.

Fuktkvoten i underlagstak/takbjälkar uppmättes till 12%.

Risken för mikrobiell tillväxt föreligger om fuktkvoten överstiger 17%.

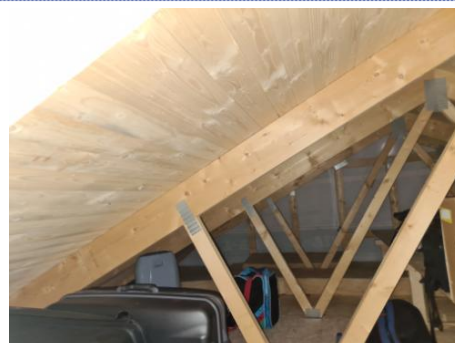
Fuktkvoten på vinden uppmättes till 13% i underlagstak.

Risk för mikrobiell påväxt föreligger om fuktkvoten överstiger 17%

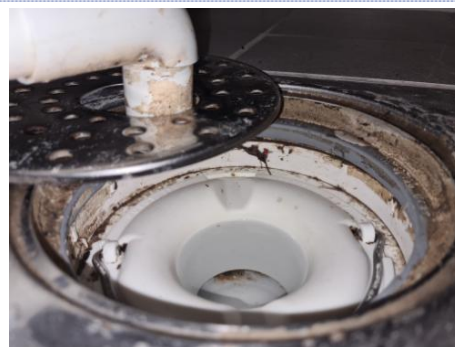
Entréplan / Badrum

Klämring ligger till större delen rätt, en mindre del vilar ej mot brunnsäte.

Enligt tillverkaren ska hela klämringen vara nedtryckt mot botten. En mindre del vilar ej mot botten men bedömningen är att det ej påverkar fuktskyddet i dagsläget.

Man bör dock löpande se så att den inte flyttar sig uppåt då klämeffekten åt sidorna kan minska med risk för fuktrelaterade skador.

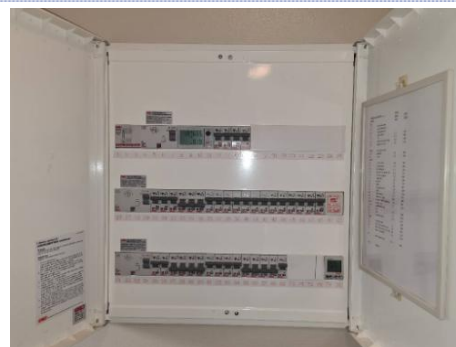
Entréplan / Tvättstuga/groventre

El-centralen har jordfelsbrytare.

Jordfelsbrytare finns installerad vid elcentralen.
