**Fastighetsuppgifter**

Mörby 4:2

Skravsta Skravstalund

## Bilder och beskrivningar

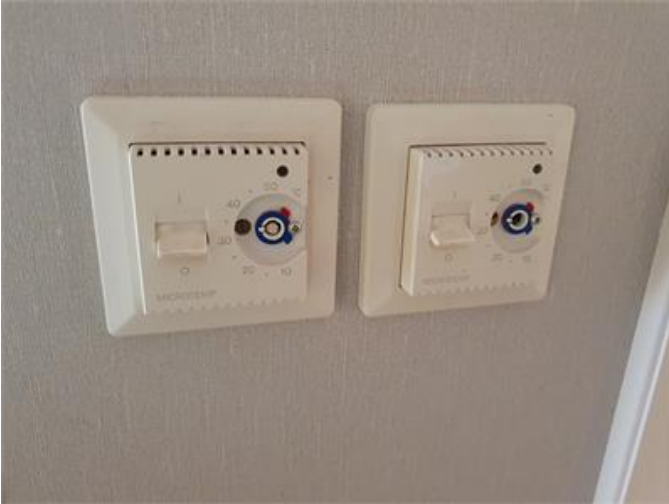
| Besiktningsresultat | | | | | |
|---|---|---|---|---|---|
| Allrum | | | X | | Termostater för golvvärme är bristfälliga och bör justeras. Se även bild sid 5. |

Allrum:  
Termostater för golvvärme är bristfälliga och bör justeras.
