# Besiktningsprotokoll

| Fastighetsadress:<br>Tenvik Kurra 2 | |

| Besiktningsdatum:<br>2021-11-08 | Protokollnummer:<br>66567084 |

Anticimex Försäkringsbesiktning av småhus

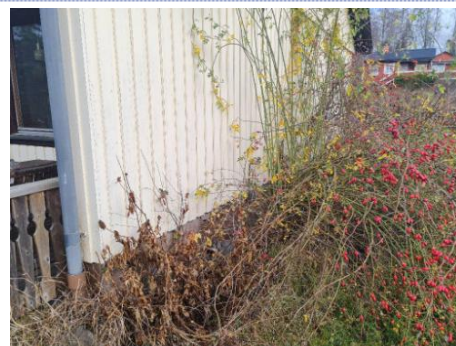
##### Utvändigt / Sockel

Växter förekommer mot hus.

Kondensvatten från luftvärmepumpens utedel leds inte bort från husgrunden.

Detta medför ökad risk för att vatten tränger in i anslutande konstruktioner, vilket i sin tur kan leda till fuktrelaterade skador. Observera att besiktning av byggnadens värmesystem eller värmepumpen inte har ingått i uppdraget.

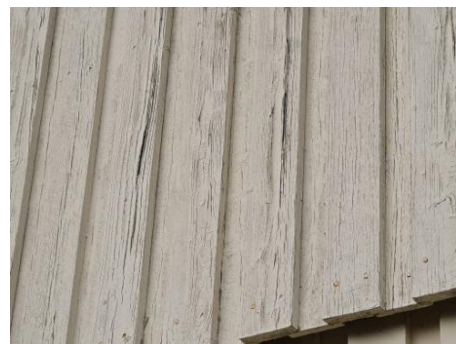
##### Utvändigt / Fasad

Fasadpanelen är i behov av målning/underhåll.

Fasadbeklädnad och träkonstruktioner där målningsbehov finns riskerar att få fukt- och rötskador på grund av sämre vattenavvisande förmåga.

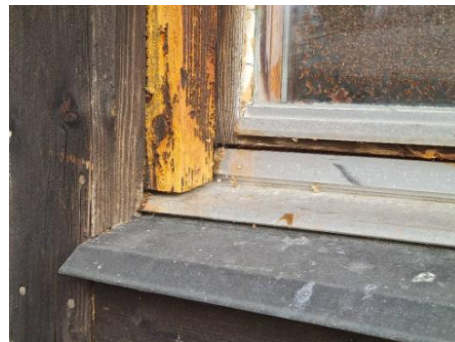
### Utvändigt / Fönster

Fönster är i behov av målning/underhåll.

Fönsterbågar och fönsterkarmar där målningsbehov finns riskerar att få fukt- och rötskador på grund av sämre vattenavvisande förmåga.

För att öka livslängden på fönster rekommenderas målning och underhåll.

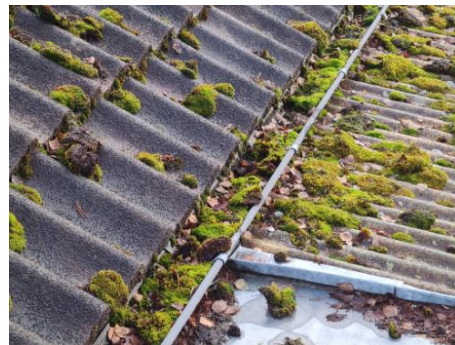
### Utvändigt / Hängrännor / Stuprör

Hängrännor är skräpfyllda.

Eftersom hängrännor är fulla med skräp finns risk för fuktskador på fasad och sockel då vatten kan svämma över.

För att förhindra översvämning rekommenderas rensning av hängrännor.

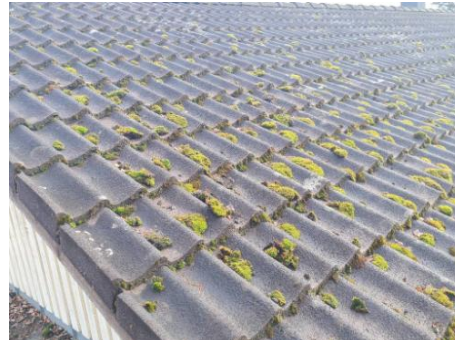
### Utvändigt / Tak

Yttertaket är äldre och mossor förekommer

Takpannor, plåtdetaljer och underlagspapp har enligt vår bedömning en begränsad livslängd. Eftersom husets taktäckning är äldre har det ett minskat motstånd mot vatteninträngning. Detta i sin tur kan leda till fuktskador på träläkt och vidare ner i underliggande konstruktioner.

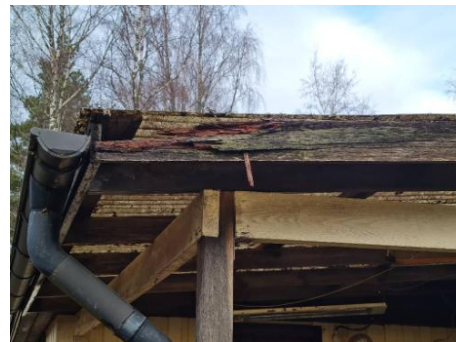
### Utvändigt / Altan

Altanräcke och träkonstruktioner är i behov av målning/underhåll. Plasttaket är äldre och rötskador kan noteras på speciellt vindskivor.

Altanräcke och träkonstruktioner där målningsbehov finns riskerar att få fukt- och rötskador på grund av sämre vattenavvisande förmåga.

Vi rekommenderar att du utför målning/underhåll av altan. Taket kan med fördel bytas ut och vindskivor likaså.

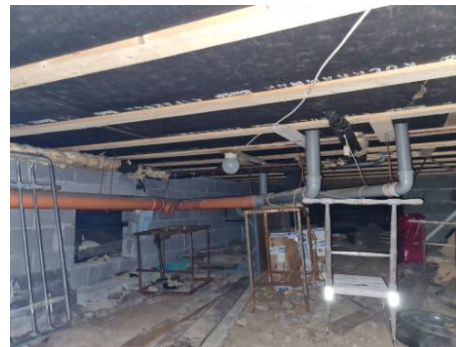
### Utvändigt / Krypgrund

Vid kontroll av konstruktionen i krypgrund uppmättes fuktvärden under kritisk fuktnivå för mikrobiell tillväxt.

Träbjälklag med trossbotten av asfaboard. Plast saknas mot mark.

En avvikande lukt kan noteras och detta bedöms bero på mycket av det material som finns i grunden.

Golvbjälklaget ovan den uteluftsventilerade krypgrunden riskerar att drabbas av fuktskador på grund av naturlig fuktpåverkan. Detta kan i sin tur leda till mikrobiella skador (angrepp av mikroorganismer) som kan leda till att mikrobiell lukt sprids till boendemiljön. Fuktkvoten uppmättes till 14%.

Risk för mikrobiell tillväxt föreligger om den relativa fuktigheten (RF) i den omgivande luften är över 75% vilket i furuvirke motsvarar en fuktkvot (FK) på 17%.

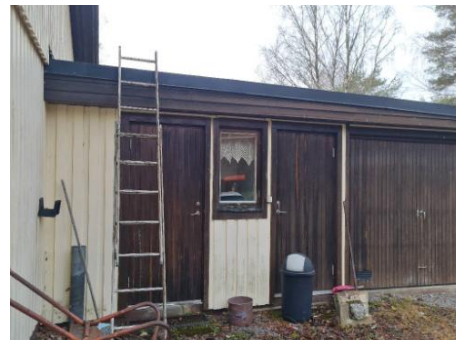
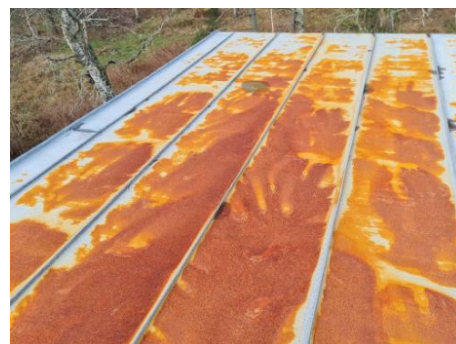
### Utvändigt / Garage

Underhållsbehov finns på garage ex fasad och dörrar.  
Taket är ett låglutande äldre falsat plåttak med rostangrepp.  
Dränering kring källardel är äldre.  
Tröskelplåt till entrédörr är skadad.

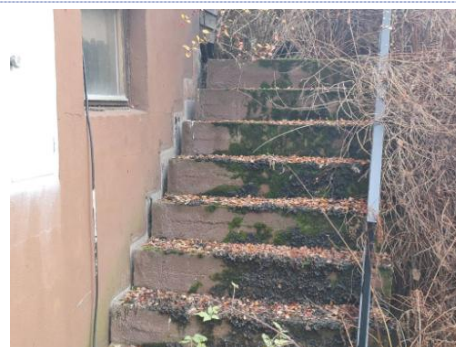
### Utvändigt / Trappa

Brister kan noteras på trappa bakom huset.

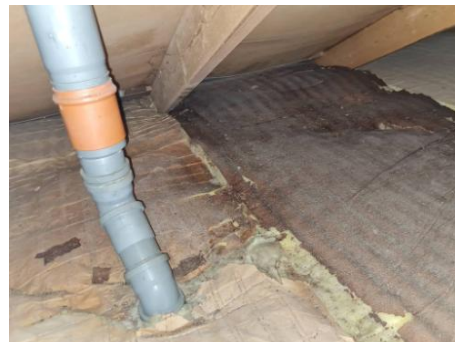
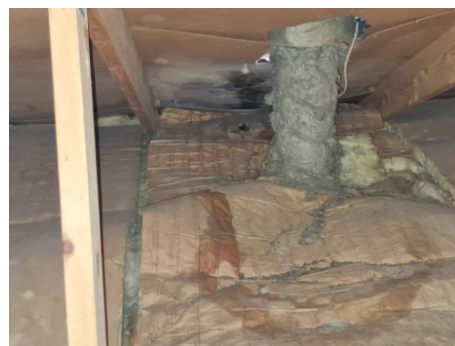
### Vind

Underlagstaket har fuktfläckar och isolering är fuktpåverkad.

Fuktfläckar kan bero på olika saker, och kan vara ett tecken på en tidigare eller ett pågående läckage.

Vi rekommenderar en fördjupad undersökning för att bedöma orsak och omfattning.

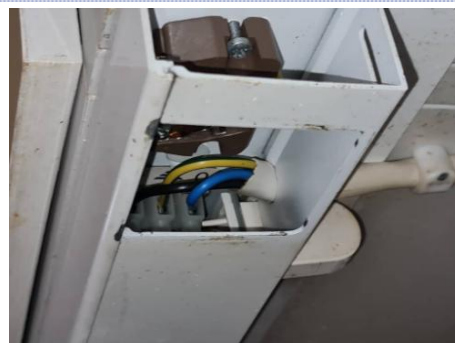
Elinstallationen i utrymmet har enligt vår bedömning uppenbara brister.

Elinstallationen i utrymmet är en säkerhetsrisk som kan orsaka både personskador och brand. Observera att besiktning av bostadens elsystem inte har ingått i uppdraget.

Kontakta en elektriker för kontroll och åtgärd.

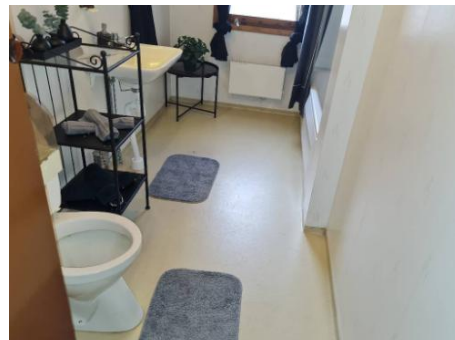
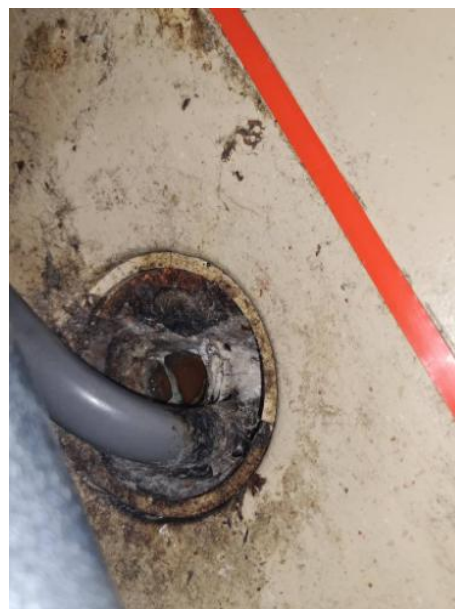
### Entréplan / Badrum

Våtutrymmet har äldre yt-/tätskikt med plastmatta på golv och vägg. Rörgenomboring kan noteras på flera ställen bla vid bad. Mattsläpp kan noteras omkring golvbrunn och bristande fall förekommer.

Eftersom funktionen, som innebär att ytskiktet/tätskiktet ska vara vattentätt, kan vara nedsatt finns en ökad risk att vatten tränger igenom ytskiktet/tätskiktet med vattenskador i omkringliggande konstruktioner som följd.

Fuktindikering i utrymmet gav inga förhöjda fuktindikationer.

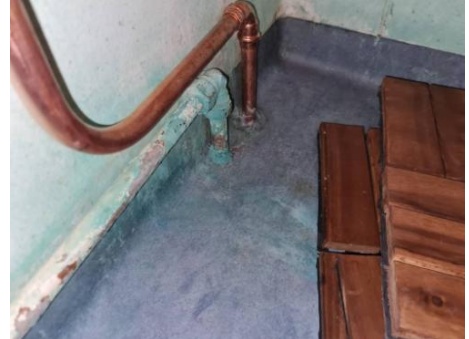
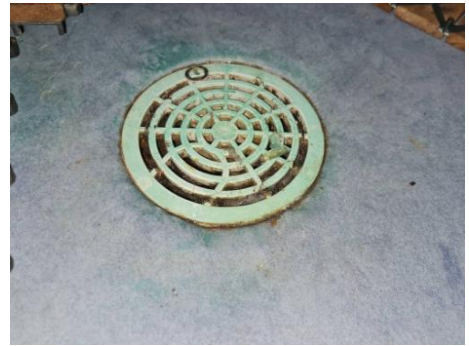
### Entréplan / Tvättstuga

Våutrymmet har äldre yt-/tätskikt med plastmatta på golv och vägg. Brister på plastmatta omkring golvbrunn. Rör genomföring i duschzon. Delar av detta är lagat och inte fackmässigt utfört.

Eftersom funktionen, som innebär att ytskiktet/tätskiktet ska vara vattentätt, kan vara nedsatt finns en ökad risk att vatten tränger igenom ytskiktet/tätskiktet med vattenskador i omkringliggande konstruktioner som följd.

Fuktindikering i utrymmet gav inga förhöjda fuktindikationer.

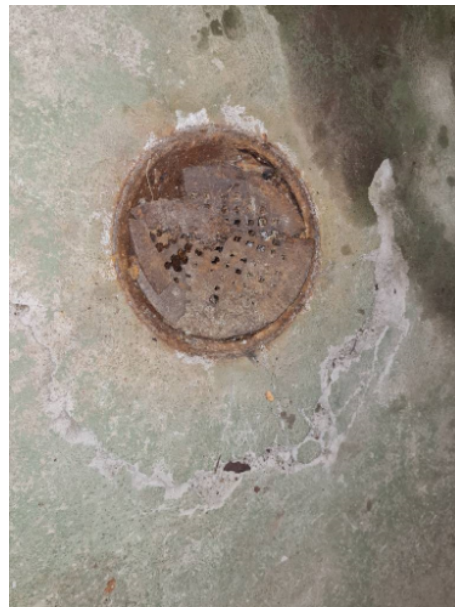
### Entréplan / Garage

Sprickor kan noteras omkring äldre golvbrunn.

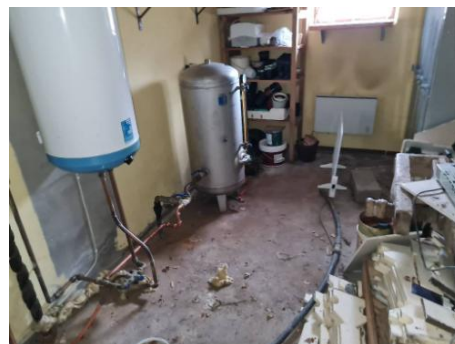
### Källarplan / Förråd och pumprum

Källardelen består av garagedel och förrådsdel  
Betongren källare.
