**Fastighetsuppgifter**

Vattubrinken 2:98

Lövsångarvägen 18

Uppdragsnummer	A20112
Besiktningsdatum	2021-10-26
Besiktningföretag	OBM Byggnadsmiljö AB
Besiktningförrättare	Mattias Forsberg
Närvarande	Säljare
Giltig till och med	2022-10-26

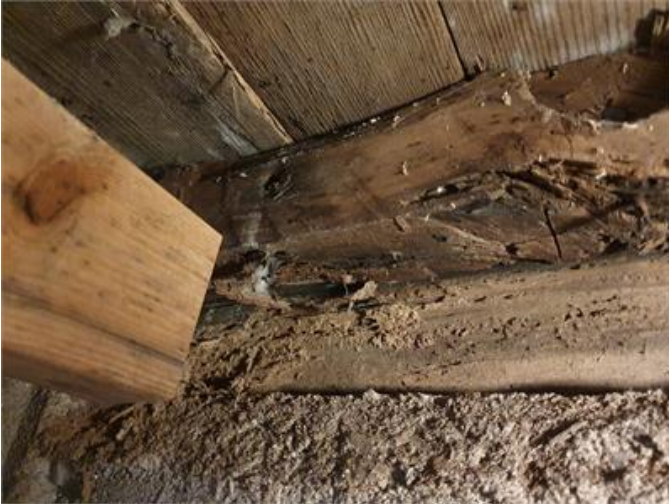
Rötskadat golvbjälklag noterades.
