Åbyggeby 8:28

Åbyggeby 142

Uppdragsnummer	x21501
Besiktningdatum	2021-11-29
Besiktningföretag	OBM Fuktteknik Gävleborg AB
Besiktningförrättare	Jessica Lundgren
Närvarande	Fastighetsägare
Giltig till och med	2022-11-29

Byggnadsbeskrivning
1 1/2 planshus med torpagrund

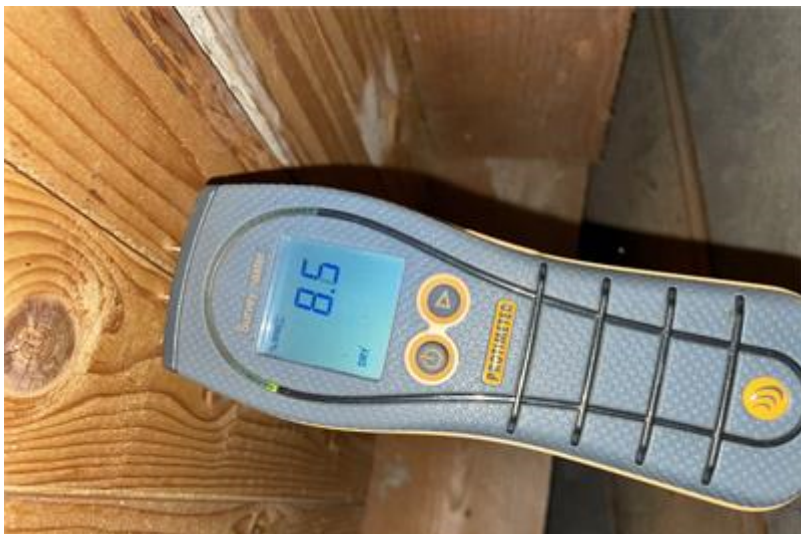
Bilaga 1 för kontroll av valda konstruktioner

Byggnadsdel	Vind
Konstruktionsdel	Yttertakets innersida, glesvirke
Konstruktionsuppbyggnad	Plåt, läkt, plåt, läkt, glesvirke, takstolar

Fuktkvoten uppmättes i trä i yttertakets innersida till 8,5% FK. Dessa värden kommer sannolikt att ändras med årstiden. Det kritiska gränsvärdet för mikrobiell tillväxt brukar anges till ca 17% fuktkvot (FK). Notera att stickprovsmässig undersökning är utförd. Se även kommentar/riskanalys.

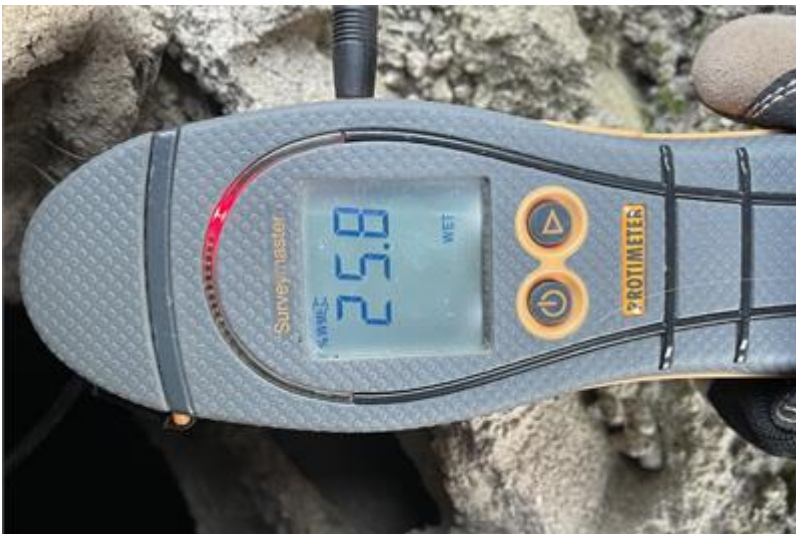
Bilaga 2 för kontroll av valda konstruktioner

Byggnadsdel	Torpgrund
Konstruktionsdel	Trossbotten
Konstruktionsuppbyggnad	Isolerat träbjälklag

I blindbotten i trä mättes fuktkvoten (FK) till 25,8% FK. Dessa värden kommer sannolikt att ändras med årstiden. Det kritiska gränsvärdet för mikrobiell tillväxt brukar anges till ca 17% fuktkvot (FK). Observera att då grunden ej är åtkomlig/ besiktningsbar är dessa mätningar endast gjorda i direkt anslutning till ventiler.
