Kivnäbben 1:11

Kivnäbben 36

| Uppdragsnummer | WA1613 |
| Besiktningsdatum | 2021-12-08 |

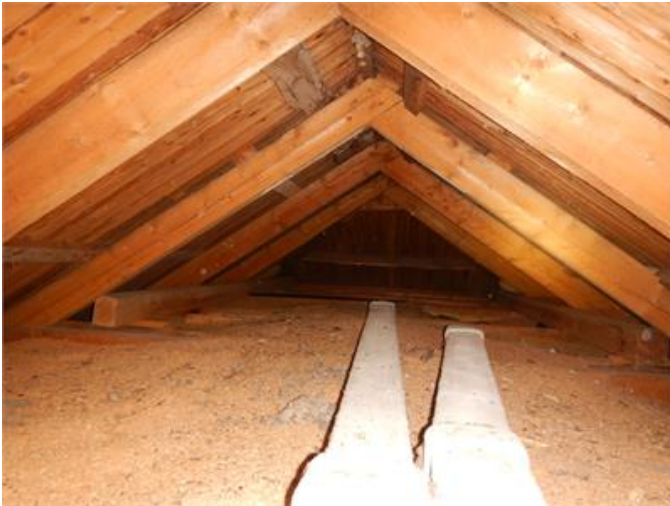
| Besiktningsresultat | | | | | |
|---|---|---|---|---|---|
| Vind | | X | | | -Vindsluckan bedöms otät och bör tätas & isoleras för minskat luftläckage upp till vind.<br>-Mindre missfärgning omkring genomföring av expansionskärl och avloppsluftning efter tidigare fuktpåverkan.<br>-Isolering av sågspån är ojämnt fördelad och kan behöva kompletteras.<br>-Oisolerade ventilationskanaler(Eternit), kondensrisk. |

Vindsutrymme.

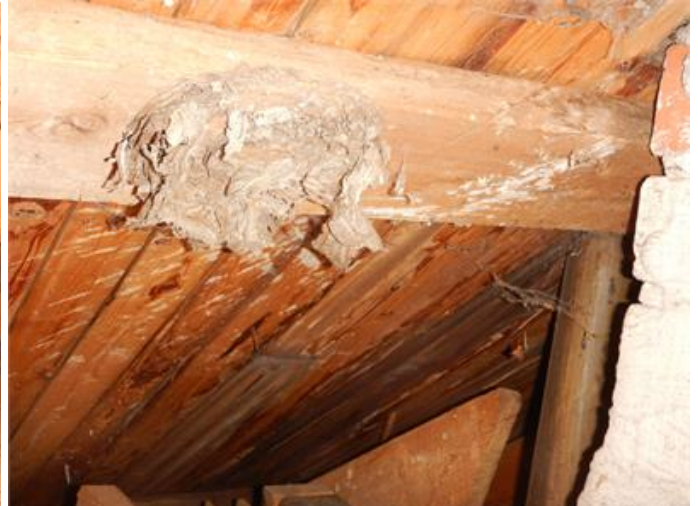
| Besiktningsresultat | | | | | |
|---|---|---|---|---|---|
| Garderob 2 | | X | | | -Äldre expansionskärl bortkopplat.<br>-Missfärgning efter tidigare fuktpåverkan omkring rörgenomföring i tak. Omfattning av skadorna bör fastställas och åtgärdas i erforderlig omfattning, se bild. |

Missfärgning efter tidigare läckage omkring genomföringar av avloppsluftning och expansionskärl.

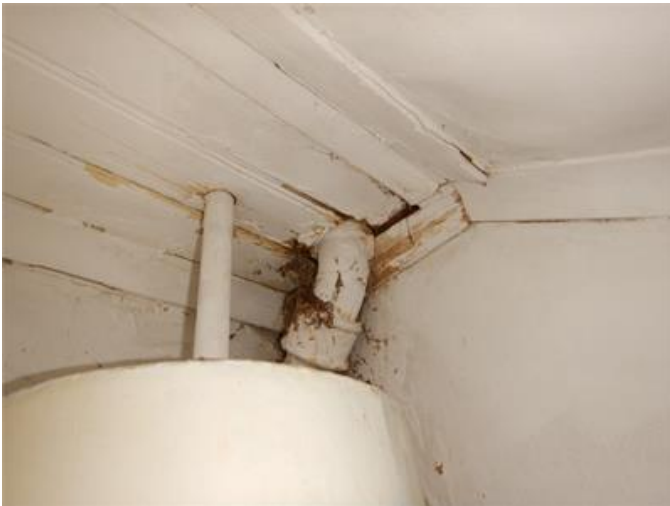
Missfärgning och skador omkring genomföring av expansionskärl och avloppsluftning.

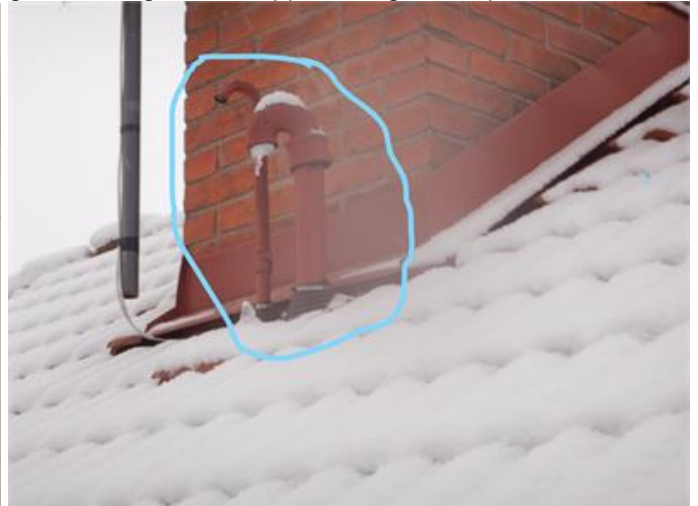
| Besiktningsresultat | | | | | |
|---|---|---|---|---|---|
| Tak | | | | x | Taket är snöbelagt och besiktning av detta är därför ej möjligt.<br>-Rörgenomföring omkring expansionskärl och avloppsluftning har förenklad tätning.<br>-Takpannor rasat ned.<br>-Tjärpapp avslutad mot takfotsbräde vid takfot, risk för fuktskador i takfot. Se bild.<br>-Regnskydd saknas på skorsten. |

Genomföringar av expansionskärl och avloppsluftning på tak.

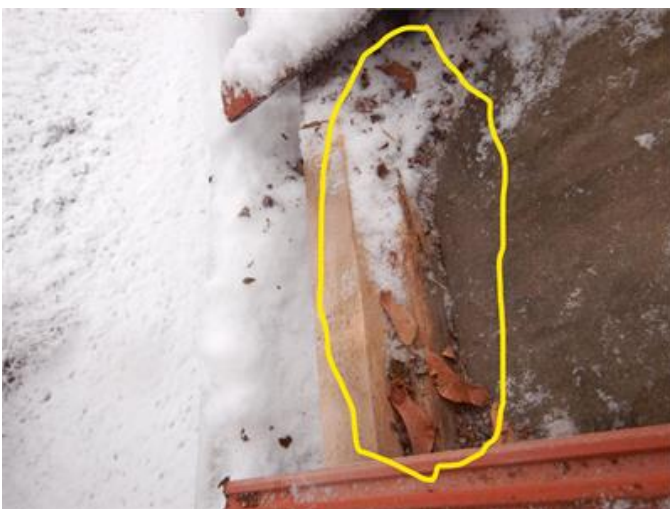
Tjärpapp avslutad mot takfotsbräde.

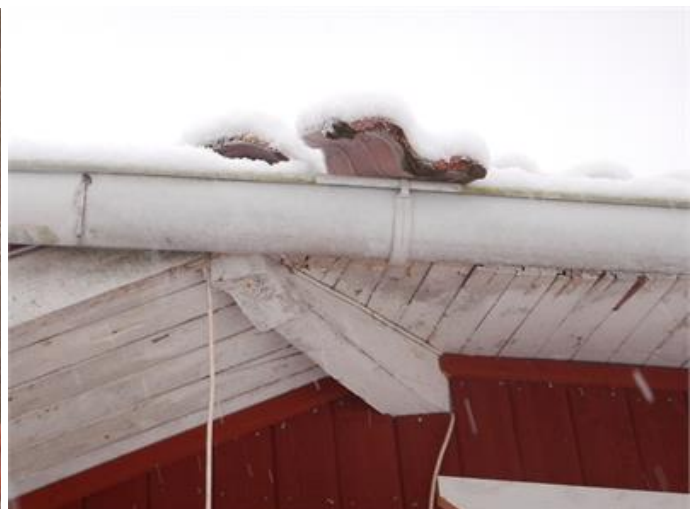
Nedrasad takpanna vilar på hängrännan.

| Besiktningsresultat | | | | | |
|---|---|---|---|---|---|
| Takavvattning | | | x | | -Stuprör saknas, bör kompletteras och stuprör ledas bort från huset.<br>-Rikta, rensa och täta hängrännor. |

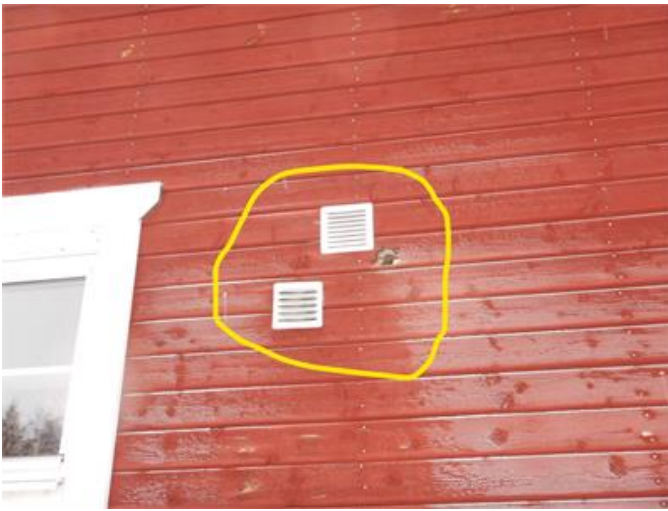
| Besiktningsresultat | | | | | |
|---|---|---|---|---|---|
| Fasad | | | x | | Utblås från köksfläkt mynnar i ventil på träpanel/fasad, lösningen bör kontrolleras med sotare och ev. kompletteras med brandskydd. |

Utblås för köksfläkt genom fasad.

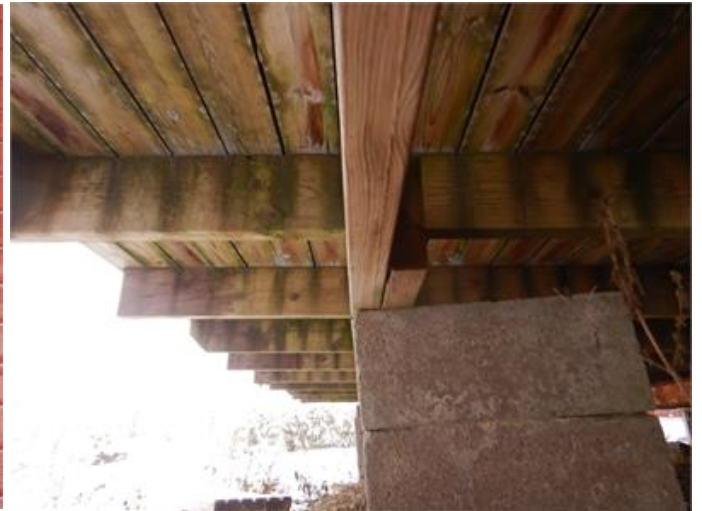
| Besiktningsresultat | | | | | |
|---|---|---|---|---|---|
| Altan | | x | | | Plintar lutar svagt, ojämn fördelning av last på plintar, se bild, |

Ojämn belastning av plintar under altan. Plintarna lutar svagt.

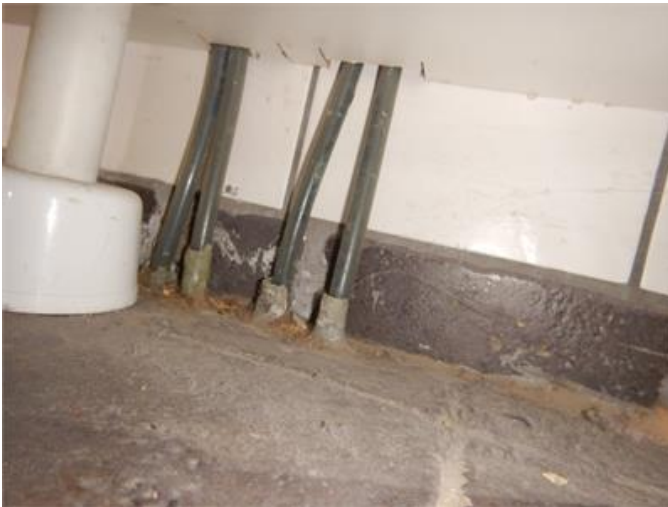
Rör genomföringar i golvet under handfat i badrum.

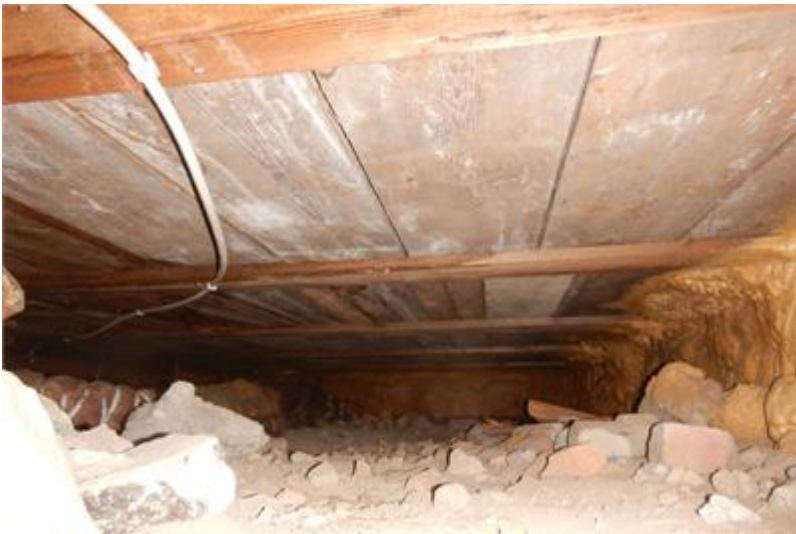
Vid kontroll av konstruktion uppmättes 12%FK i blindbotten(undersida av bjälklaget).

Virkesspill och mindre mängd organiskt material noteras på markytan.

Det kritiska gränsvärdet för mikrobiell tillväxt brukar anges till ca 15-17% fuktkvot (FK).

Notera att stickprovsmässig undersökning är utförd och för att säkert fastställa konstruktionens kondition och fuktstatus måste en mer omfattande undersökning utföras.
