# Besiktningssprotokoll

Anticimex Försäkringsbesiktning i samarbete med Fastighetsbyrån

Fastighetsbeteckning: Åmberg 6:55	
Fastighetsadress: Bondevägen 14b	
Postnummer: 686 31	Ort: Sunne

Besiktningdatum: 2022-01-11	Protokollnummer: 66687425
Temperatur: 0°C	Väderlek: Mulet
Tekniker: Peter Karlsson	
E-post: Peter.Karlsson@anticimex.se	
Kontor: Karlstad	
Övriga närvarande:

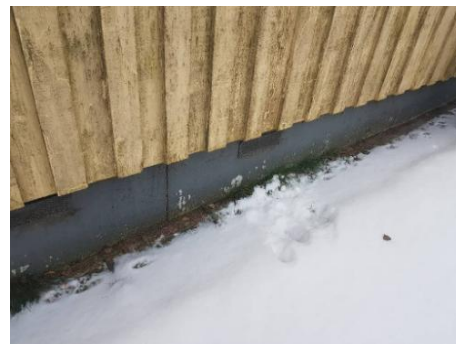
Sprickor och lokala putssläpp finns i sockel.

Dessa bedöms inte ha lett till bakomliggande skador.

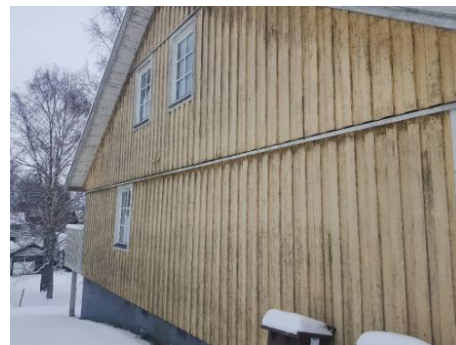
Fasadbeklädnaden har färgsläpp och torrspäckor samt stora mängder mikrobiell påväxt.

Fasadbeklädnad och träkonstruktioner där målningsbehov finns riskerar att få fukt- och rötskador på grund av sämre vattenavvisande förmåga.

För att öka livslängden på fasadbeklädnaden rekommenderas målning och underhåll.

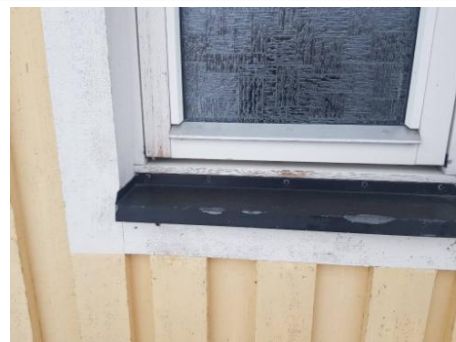
Fönster har färgsläpp och torrspäckor.

Fönsterbågar och fönsterkarmar där målningsbehov finns riskerar att få fukt- och rötskador på grund av sämre vattenavvisande förmåga.

För att öka livslängden på fönster rekommenderas målning och underhåll.

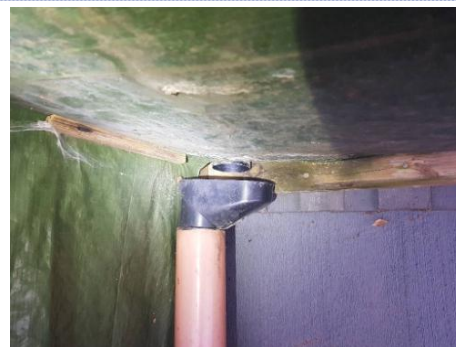
Hängrännor är skräpfyllda, lokalt lutar hängrännor ut från sin infästning. Stuprörsanslutning under altan/balkong är bristfälligt ansluten.

Eftersom hängrännor är fulla med skräp finns risk för fuktskador på fasad och sockel då vatten kan svämma över.

För att förhindra översvämning rekommenderas rensning av hängrännor.

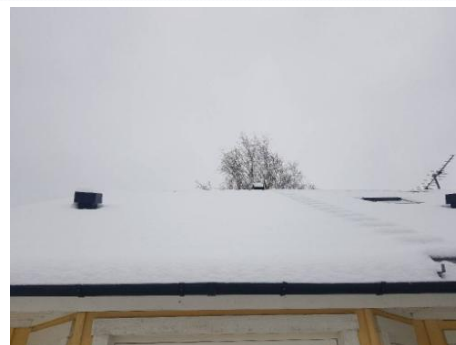
Yttertaket var snötäckt vid besiktningen.

Då yttertaket var snötäckt vid besiktningstillfället kunde inte besiktning av taket genomföras.

Vi rekommenderar en kompletterande besiktning när taket är fritt från snö.

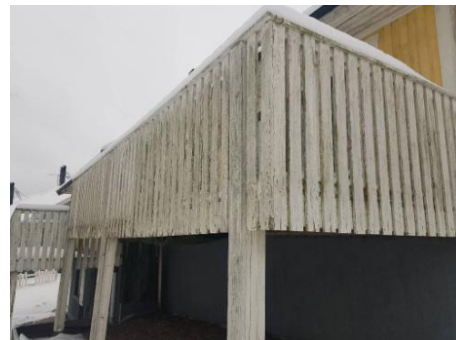
Altanräcke och träkonstruktioner är i behov av målning/underhåll.

Altanräcke och träkonstruktioner där målningsbehov finns riskerar att få fukt- och rötskador på grund av sämre vattenavvisande förmåga.

Vi rekommenderar att du utför målning/underhåll av altan.

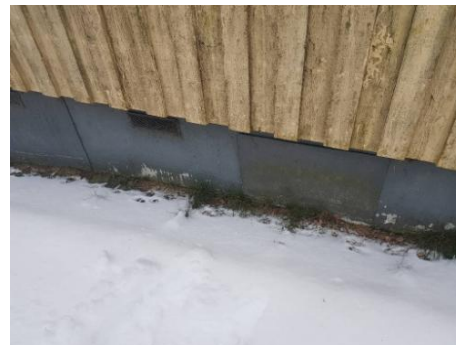
Krypgrunden har ej besiktigats då lucka till utrymmet sitter i marken som frusit.

Uteluftsventilerade krypgrunder med bjälklag av organiskt material har ofta fuktskador, som kan resultera i mikrobiella skador (angrepp av mikroorganismer) och i värsta fall rötskador. Krypgrunden har inte kunnat besiktigas eftersom luckan ej gått att öppna.

Vi rekommenderar en kompletterande besiktning när utrymmet gjorts tillgängligt.

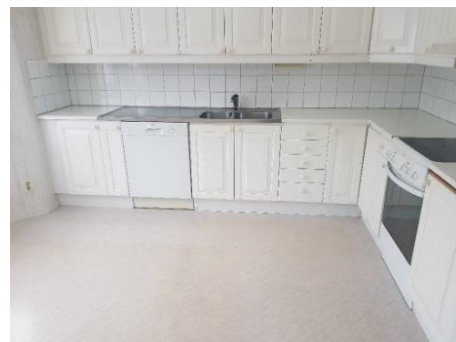
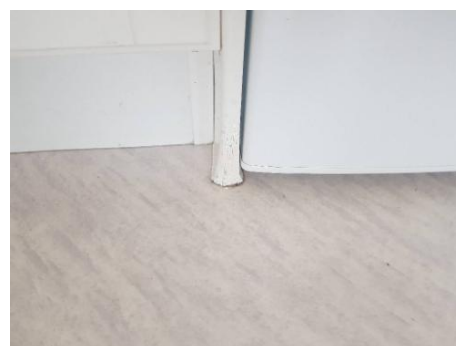
Separata fuktskydd finns ej under kyl/frys eller i diskbänksskåp och avloppsslangen till diskmaskinen är ej förankrad.  
Mindre svällskada finns i täckskiva mellan kyl och köksstomme.

Tippskydd finns ej till spis.

Sammantaget finns en ökad risk för fuktskador vid läckage.

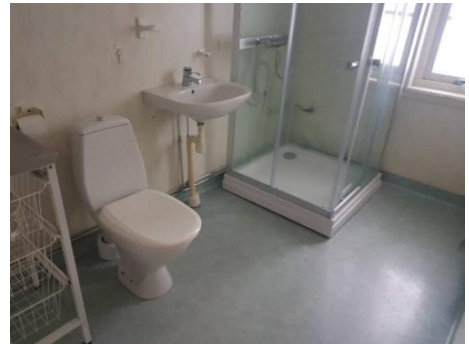
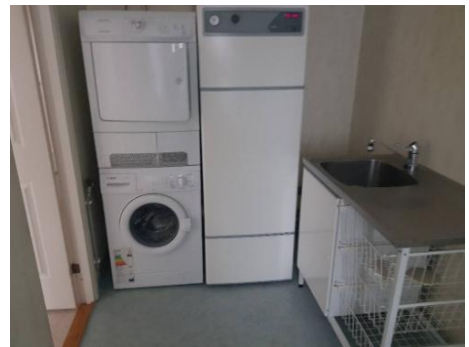
Våtutrymmets tätskikt samt golvbrunn har uppnått sin tekniska livslängd. Väggmattan har släppt från underlaget lokalt, fönster finns placerat nära duschzon och perforeringar förekommer i golvmattnan, otäta skruvhål förekommer i vägg.

Utrymmet är äldre och har passerat tiden för sin tekniska livslängd.

Renovering av utrymmet rekommenderas. Kontakta en behörig våtrumsentreprenör för en renovering. I samband med renoveringen bör omkringliggande konstruktioner kontrolleras för att upptäcka eventuella följdskador.

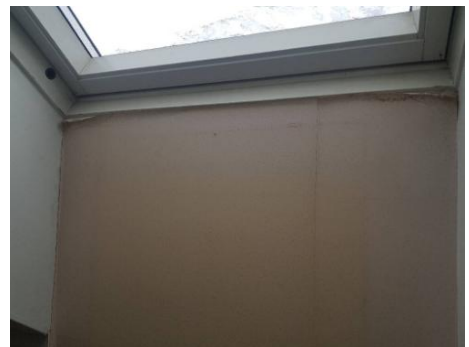
Fläckar förekommer på vägg invid takfönster.

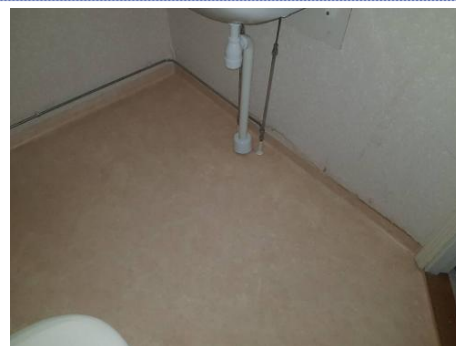
Rör genomföringar finns i golv, vissa fläckar noterades på vägg under tvättställ.
