Besiktningssprotokoll

Anticimex Försäkringsbesiktning i samarbete med Fastighetsbyrån

Fastighetsbeteckning: Vallda 4:126	
Fastighetsadress: Sandö Arkens väg 19A	
Postnummer: 434 94	Ort: Vallda

Besiktningdatum: 2022-01-19	Protokollnummer: 66690147
Temperatur: 4°C	Väderlek: Mulet
Tekniker: Andreas Magnusson	
Kontor: Göteborg	
Övriga närvarande: Fastighetsägare

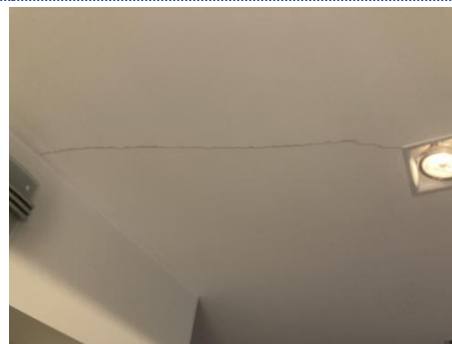
Entréplan / Allmänt 1

Sprickor finns invändigt i tak-/väggytskikt.

Bedöms bero på naturliga rörelser i konstruktionen och påverkar inte annat än estetiskt.
