**Fastighetsuppgifter**

Krakerud 5:84

Österängarna 530

| Besiktningsdatum | 2022-02-07 |

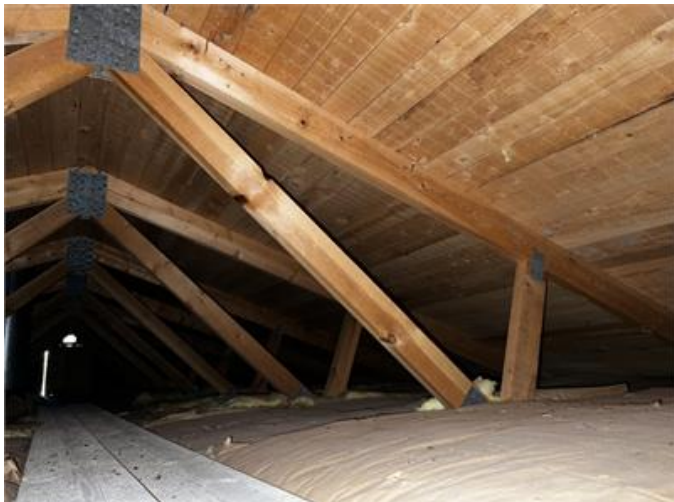
| Besiktningsresultat | | | | | |
|---|---|---|---|---|---|
| Nockvind | | X | | | Mikrobiell påväxt förekommer delvis på underlagstakets undersida, vilket bör kontrolleras regelbundet och åtgärdas i erforderlig omfattning om så anses nödvändigt. |
| | | X | | | Fuktfläckar förekommer delvis på underlagstak, vilket bör kontrolleras regelbundet för att fastställa om åtgärdsbehov föreligger. |

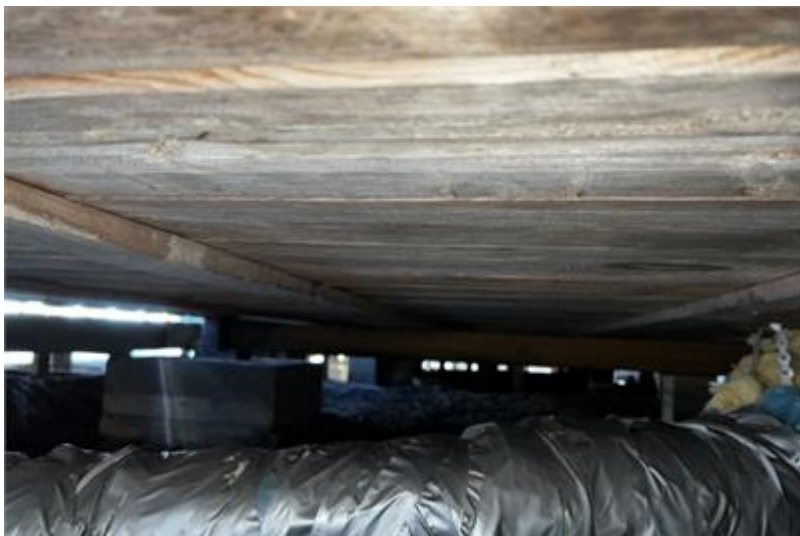
Fuktkvoten i blindbotten uppmättes till 15% FK.

Tryckimpregnerat virke förekommer i grunden.

Det kritiska gränsvärdet för mikrobiell tillväxt brukar anges till ca 17% fuktkvot (FK).

Tryckimpregnerat virke förekommer i plintgrunden, tryckimpregnering kan i vissa fall medföra kraftiga egenemissioner och vara svårsanerat, fortsatt teknisk utredning rekommenderas.
