Besiktningssprotokoll

Anticimex Försäkringsbesiktning i samarbete med Fastighetsbyrån

Fastighetsbeteckning: Tunge-Älekärr 1:6	
Fastighetsadress: Tunge 104	
Postnummer: 463 95	Ort: Lödöse

Besiktningdatum: 2022-02-14	Protokollnummer: 66761120
Temperatur: 4°C	Väderlek: Regn
Tekniker: Emil Katajamaa	
E-post: emil.katajamaa@anticimex.se	
Kontor: Uddevalla	
Övriga närvarande: Mäklare

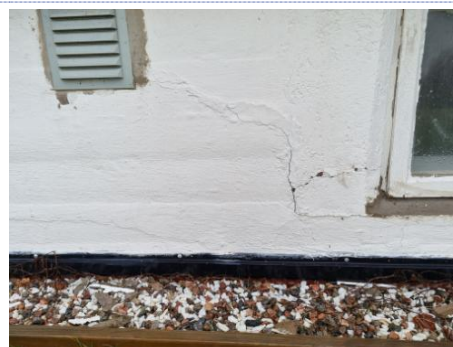
Utvändigt / Sockel

- Spricka noterades.

När sprickor finns ökar risken att vatten tränger in i konstruktionen.

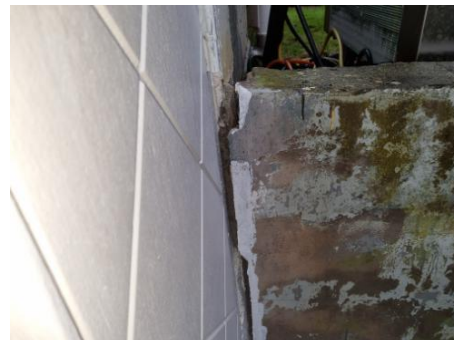
Utvändigt / Betongtrappa

- Betongelementen har förskjutits och glipa finns mot grundmur.

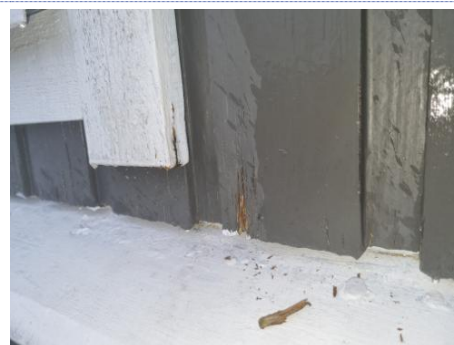
Utvändigt / Fasad

- Mindre rötskador noterades lokalt på fasadpanelen vid takkupa.

Det rekommenderas att rötskadat material byts ut via snickare.

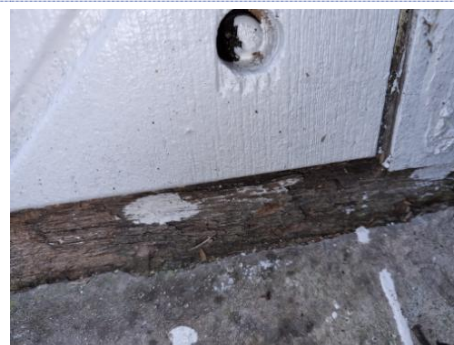
Utvändigt / Dörrar

- Tröskel till källardörr är rötskadad.

Det rekommenderas att rötskadat material byts ut via snickare.

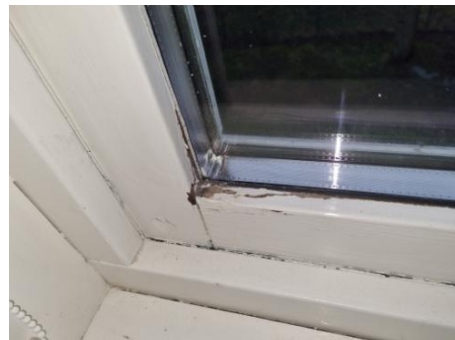
Utvändigt / Fönster

- Äldre isolerglas förekommer.
- Färgsläpp invändigt förekommer.

Isolerglasfönster har enligt vår bedömning en genomsnittlig teknisk livslängd på 20 år. Tätningen mellan fönsterrutorna riskerar att bli sämre vilket kan leda till missfärgningar mellan glasen. Färgsläpp invändigt tyder på bristfällig ventilation, se position "Hela huset - VVS".

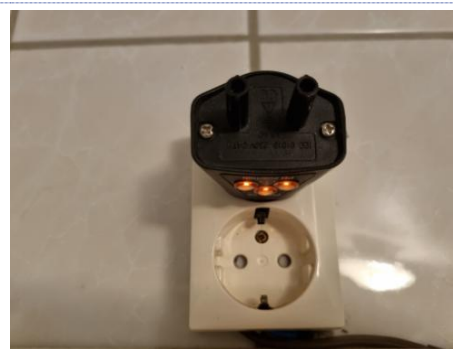
Entréplan / Hela huset - EI

- Vid funktionskontroll av jordade uttag i våtrum och kök noterades avvikelser i våtrum på övre plan.

Rekommenderas att elektriker kontaktas för lämplig åtgärd.

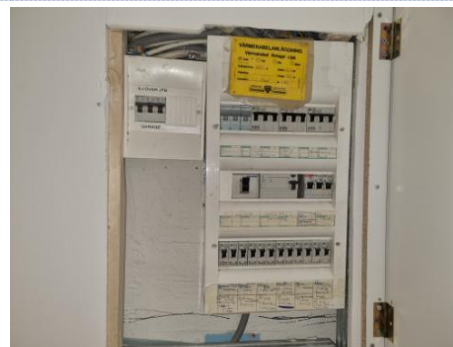
El-centralen har jordfelsbrytare, denna täcker inte utvändigt friggebod.

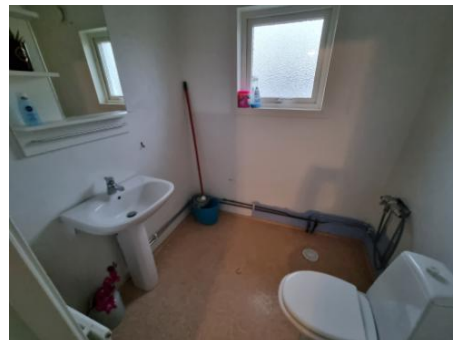
Entréplan / Dusch/Wc

- Utrymmet är äldre.
- Otätheter i våtrumsmattan.
- Släpp i våtrumsmattan.
- Klämring i golvbrunn lös.
- Våtrumsläkt saknas i utrymmet.

Ovannämnda brister ökar risken för fuktrelaterade skador.

Fuktindikering utfördes i utrymmet utan anmärkning.

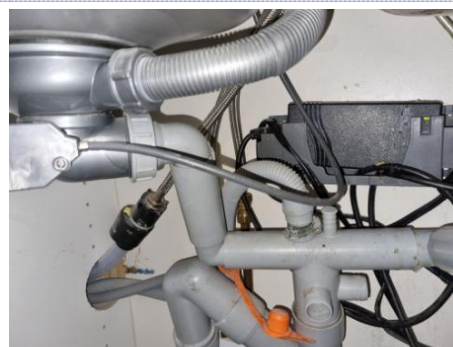
Entréplan / Kök

- Diskmaskinens avloppsslang är inte avlastnings förankrad.

Då diskmaskinens avloppsslang inte är avlastnings förankrad ökar risken för brott mellan slang och avlopp, detta medför en ökad risk för vattenskador.

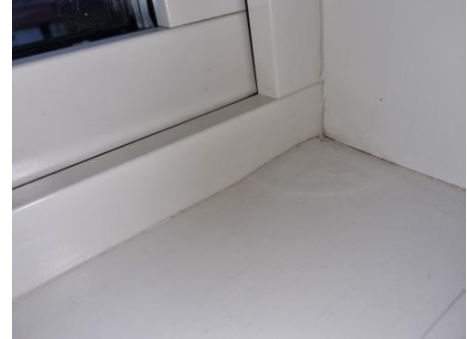
Övre plan / Sovrum 2

- Fönstersmyg har svällt.

Bedöms som en mindre brist.

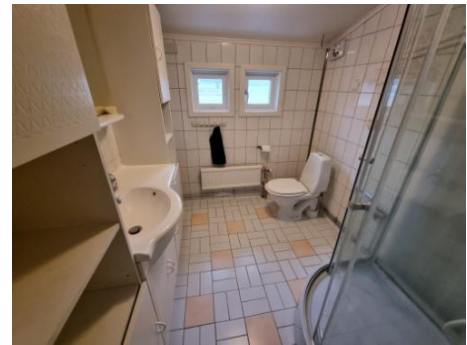
Övre plan / Dusch/Wc

- Våtutrymmet har äldre yt-/tätskikt.
- Rör genomföring i golv.
- Bristfälligt golvfall då inte hela golvytan lutar mot golvbrunn.
- Tätskiktet sticker ut under golvbrunnens klämring.

Ovannämnda brister medför en ökad risk för fuktrelaterade skador.

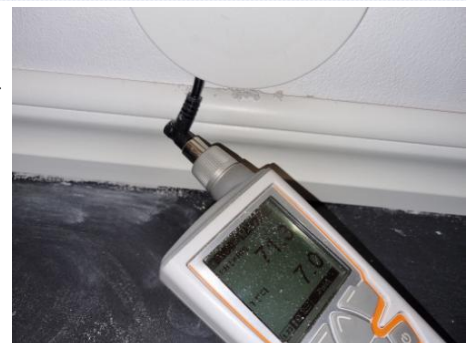
Källarplan / Källarplan - Allmänt

- Vid kontroll av konstruktion via provhål, ventilationskanal samt inspektionslucka i tvättstuga uppmättes fuktvärden under kritisk nivå för mikrobiell tillväxt, och normal lukt upplevdes vid besiktningstillfället.

Den relativa fuktigheten (RF) uppmättes till 71% i provhål i förråd, risk för mikrobiell tillväxt föreligger om (RF) överstiger 75%.

Källaren saknar utvändig isolering och är kallställd, vilket i ökar risken för mikrobiell tillväxt då påreglade innerväggar är isolerade. Detta skapar en daggpunkt mot grundmur.

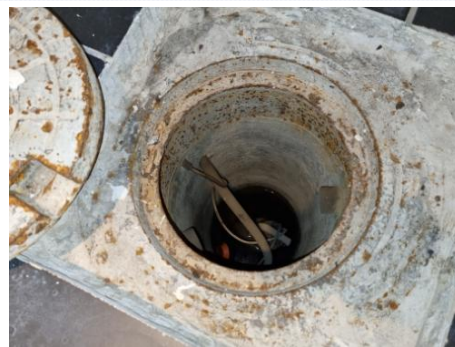
Källarplan / Allrum 3

För upplysning finns pumpgrop i utrymmet.

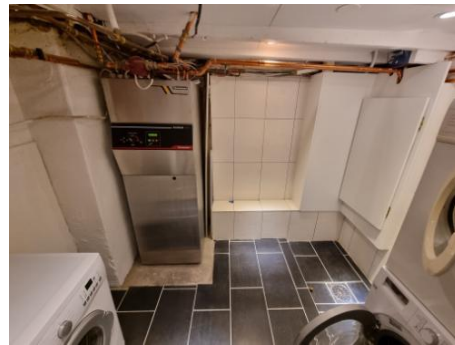
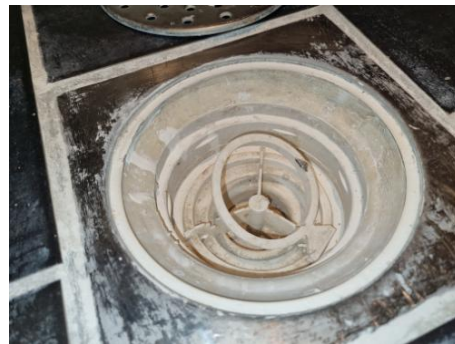
Källarplan / Tvättstuga/Pannrum

- Kontroll av tätskikts anslutning vid golvbrunn kan inte utföras då mjukfog är i vägen.
