Besiktningssprotokoll

Fastighetsbeteckning: Draken 2	
Fastighetsadress: Marknadsvägen 24	
Postnummer: 289 46	Ort: Glimåkra

Besiktningdatum: 2022-02-16	Protokollnummer: 66743890
Temperatur: 4	Väderlek: Mulet
Tekniker: Ulf Wadst	
E-post: ulf.wadst@anticimex.se	
Kontor: Kristianstad	
Närvarande: Ägare.

Försäkringsbesiktning

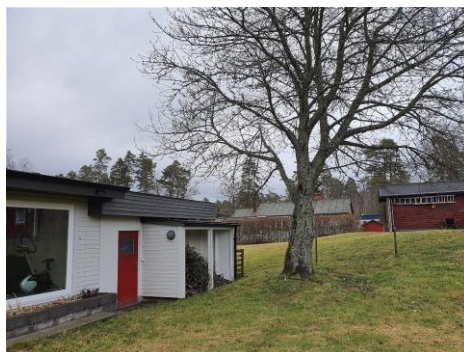
Det finns ett större träd som står i närheten av garaget på trädgårdssidan.

I värsta fall kan trädets rötter skada grundmuren och sätta ev. dräneringsledning ur funktion.

Det är viktigt att man regelbundet klipper in trädet för att grenar inte ska blåsa ner/ligga mot byggnaderna.

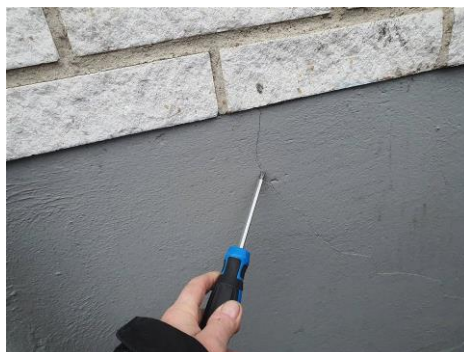
En del tunna sprickor förekommer i sockelputsens. (Bedöms inte utgöra någon större risk för följdsador).

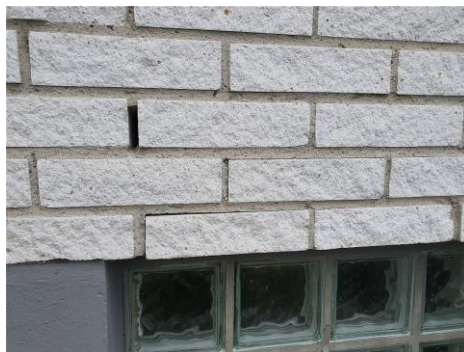
En del rörelsesprickor förekommer i kalkstensfasader (dock vanligt förekommande i denna typ av fasader).
Enstaka tegel har släppt något ovan en del fönster.
(Ej heller detta bedöms utgöra någon risk för följskador i dagsläget).

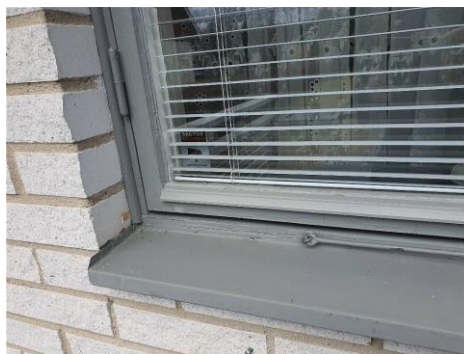
En del fönster är i begynnande behov av målning/underhåll.
Mindre färgsläpp förekommer.

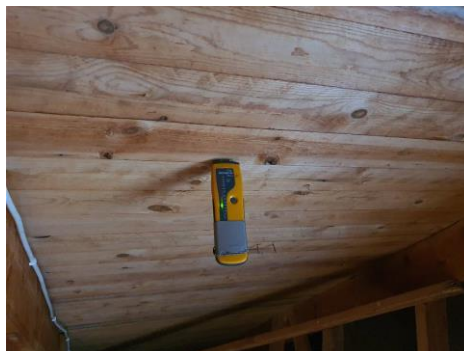
Vid kontroll av vinden uppmättes fuktvärden under kritisk fuktnivå för mikrobiell tillväxt.
Fuktkvoten i underlagstak/takbjälkar uppmättes till ca 14 % vid besiktningstillfället. Detta värde varierar dock under året beroende på årstid och uteklimat.
Risk för mikrobiell tillväxt föreligger om den relativa fuktigheten (RF) i den omgivande luften är över 75 % vilket i furuvirke motsvarar en fuktkvot (FK) på 17 %.

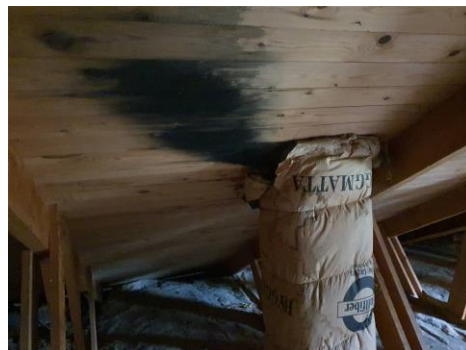
En missfärgning finns på takbrädor intill rörgenomföring för ventilation på västersidan. Detta kan med stor sannolikhet vara orsakat av ett luftläckage/hål i ventilationskanaler (eternitkanaler). Vi rekommenderar att en ventilationstekniker eller annan sakkunnig kontaktas för vidare bedömning av orsak samt lämpliga åtgärder.

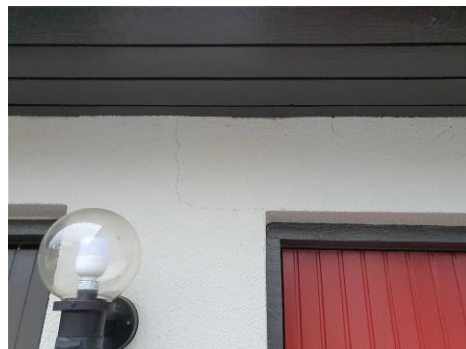
Enstaka tunna sprickor förekommer i fasadputsens.

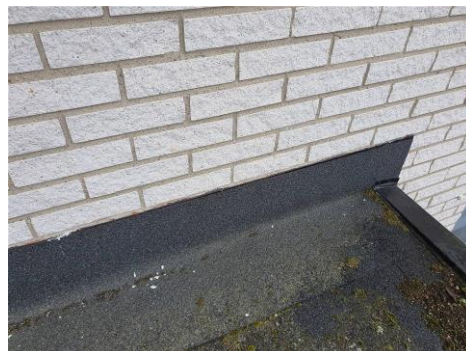
Okänd ålder på takpappen. Med stigande ålder på takpappen ökar risken för läckage. En del lagningar/tätningar förekommer i skarvar. Pappen är uppdragen/klistrad utan på ståndskena/plåtbeslag mot huvudbyggnaden med ökad risk för framtida otätheter mellan plåt och takpapp. Håll under uppsikt.

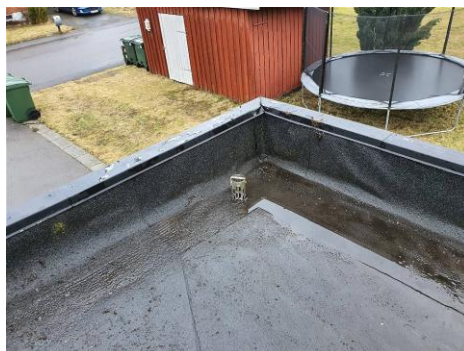
Vatten från taket avleds med inbyggd takbrunn. Detta medför en ökad risk för fuktskador i omkringliggande konstruktioner. Vanliga orsaker till fuktskador är läckage i skarvar mellan takpapp och brunn, skarv mellan brunn och stuprör eller igensatta takbrunnar.

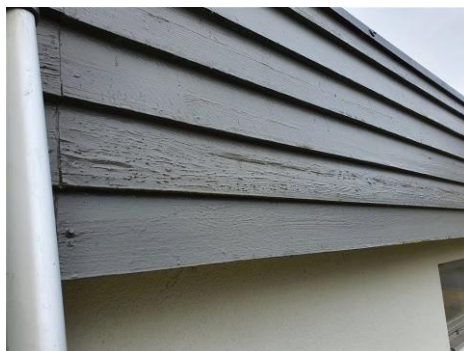
Fasadpanelen är i behov av målning/underhåll.

Fasadbeklädnad och träkonstruktioner där målningsbehov finns riskerar att få fukt- och rötskador på grund av sämre vattenavvisande förmåga. För att öka livslängden på fasadbeklädnaden rekommenderas målning och underhåll.

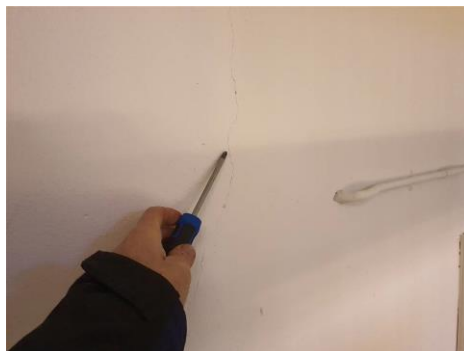
Tunn spricka finns i vägg mot bostaden.

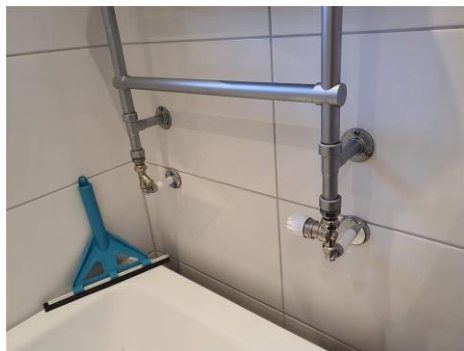
Rörgenomföringar för handdukstork finns i vägg i badkarszonen.

Vid plats för bad får inga rörgenomföringar finnas i vägg förutom till dusch- och badkarsblandare om det ska vara fackmässigt* utfört. Rörgenomföringar i väggen medför en ökad risk för att vatten tränger in i omkringliggande konstruktioner och orsakar fuktskador.

Undvik att vattenbegjuta väggen i detta område.

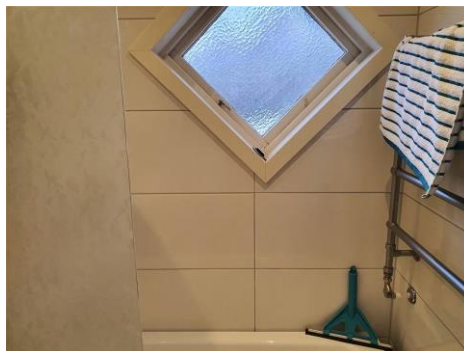
Fönster är olämpligt placerat.

Fönstrets placering i våtutrymmet utgör en risk för fuktskador i fönster- och väggkonstruktionen.

För att minska risken för fuktskador på fönster och väggkonstruktion rekommenderas att man skyddar fönstret mot vattenbegjutning.

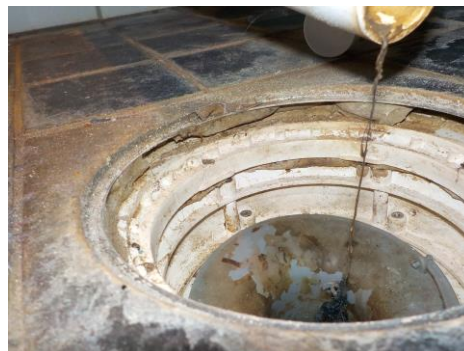
Golvbrunnsmanschetten sticker ut under klämringen vilket inte följer brunnstillverkarens monteringsanvisning.

När tätskiktet är felmonterat i golvbrunnen innebär det risk för fuktskador. Vatten kan tränga ner i omkringliggande konstruktioner med fuktrelaterade skador som följd.

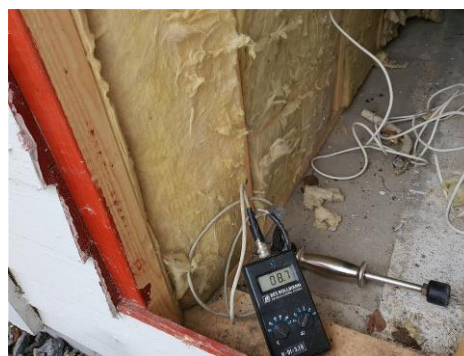
Fuktkvoten i syllregel uppmättes till 8,7 % vid besiktningstillfället. Detta värde varierar dock något under året beroende på årstid och uteklimat.

Fuktskydd mellan syllregel och betongplattan bedöms i den mån det finns som bristfällig.

Risk finns att syllen med tiden blir fuktpåverkad med skador som följd.

Risken för skador bedöms dock som mindre eftersom betongplattan sannolikt har underliggande isolering samt att värmeslingor finns i betongplattan.

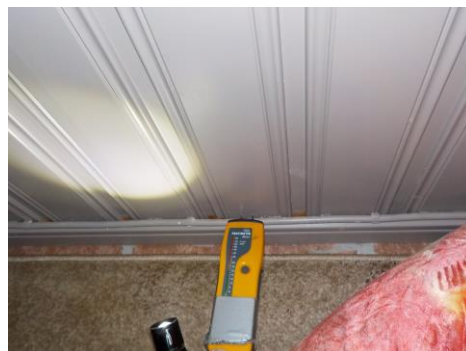
Utrymmet har delvis panelklädda ytterväggar (gäller även bastun).

Befintliga panelklädda källarytterväggar riskerar på grund av naturlig fuktpåverkan från mark att drabbas av fuktskador. Detta i sin tur kan leda till mikrobiella skador (angrepp av mikroorganismer) som kan resultera i att mikrobiell lukt sprids till boendemiljön.

Vid punktvis fuktkontroll i panelens nederdel uppmättes inga förhöjda fuktvärden.

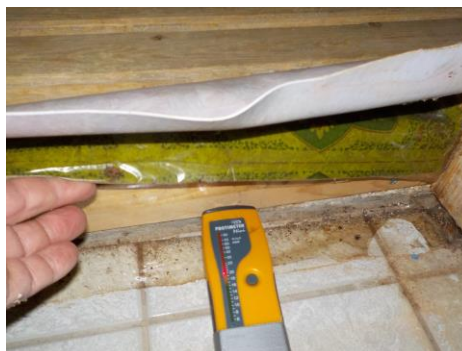
Vid tröskeln in till bastun kan golvmattan lyftas upp för så man kommer åt en del av den uppreglade golvkonstruktionen. En mikrobiell lukt noterades samt att förhöjda fuktvärden uppmätts där golvkonstruktionen i det aktuella området. Vi rekommenderar en fördjupad undersökning för att konstatera orsak och omfattning av de skador som finns i utrymmet samt för att tillse att rätt typ av åtgärder utförs. Observera att detta gäller för hela utrymmet/bastun.

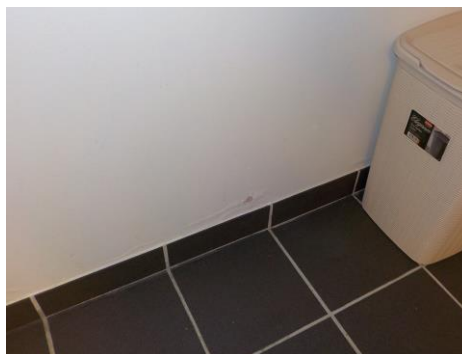
Utvändigt fuktskydd är sannolikt äldre än 20 år.

Eftersom källarens utvändiga fuktskydd (dagvattenssystem, dräneringssystem samt källarytterväggarnas utvändiga fuktskydd) sannolikt är äldre än 20 år, vilket betraktas som dessa delars genomsnittliga tekniska livslängd, så kan systemet ha nedsatt funktion. Detta ökar risken för invändiga fuktskador i källaren. Mindre färg/yttsläpp förekommer i nederkant ytterväggar vilket får anses som normalt med tanke på fuktskyddets ålder.

Även värme, god ventilation samt en avfuktare av enklare slag är bra för klimatet i källare.
