Slumsta 1:36

Trädgårdsvägen 42

**Besiktningssuppgifter**

Uppdragsnummer AB385
Besiktningdatum 2022-02-24
Besiktningföretag OBM Besiktningsservice AB
Besiktningförrättare Magnus Holm
Närvarande Fastighetsägare
Giltig till och med 2023-02-24

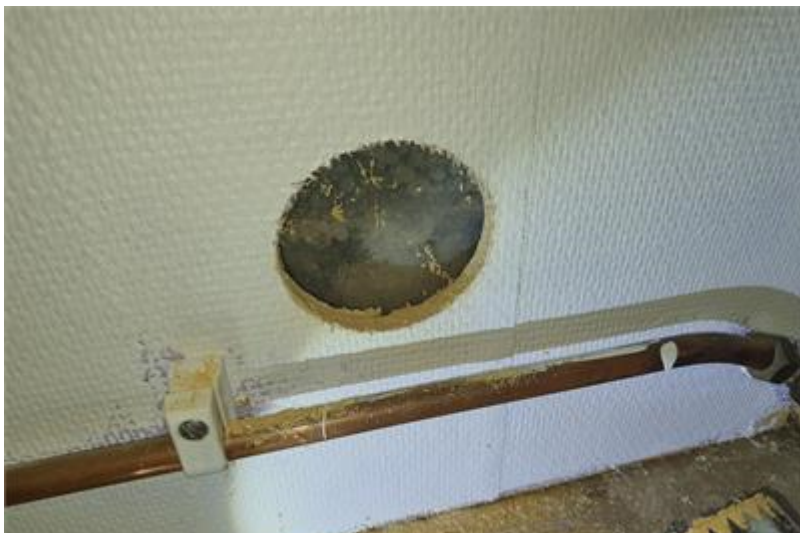
Byggnadsdel	Källare.
Konstruktionsdel	Utreglade väggar och uppreglade golv.
Konstruktionsuppbyggnad	Vägg: Gipsskiva, träregel, plastfolie, grundmur. Golv: Brädgolv, isolering, träregel, betonggolv.

Vid besöket uppmättes fuktvärden under gränsvärdet och ingen avvikande lukt upplevdes.

Kontrollpunkt 1 är utförd i golv i allrum.

- Relativ fuktighet uppmättes till 63% vilket är under gränsvärdet.

Kontrollpunkt 2 är utförd mot utreglad vägg under källartrappa.

- Fuktkvoten uppmättes till 9% vilket är under gränsvärdet.

Resultatet av kontrollen ger inga indikationer på att skador förekommer.
