**Fastighetsuppgifter**

Ön 18:1

Ön 70

| 1 1/2-plans villa | 1909 |

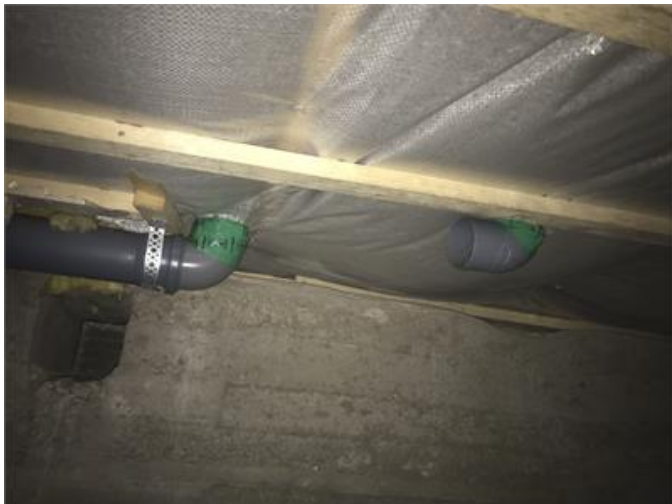
| Besiktningsresultat | | | | | |
|---|---|---|---|---|---|
| | | | X | | Omnämnd golvbrunn under diskbänk ej ansluten. |

Golvbrunn som ej är ansluten till avloppet.

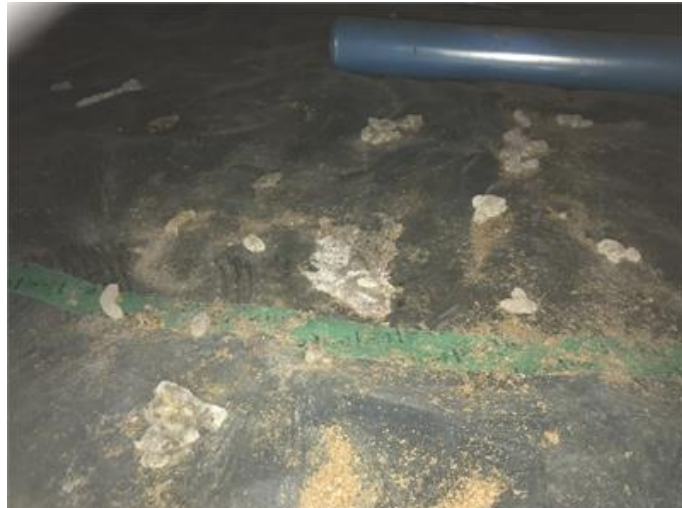
| Besiktningsresultat | | | | | |
|---|---|---|---|---|---|
| | | X | | | Delvis äldre djurspillning, troligen katt, på plastfolien. |

Djurspillning på plastfolien.

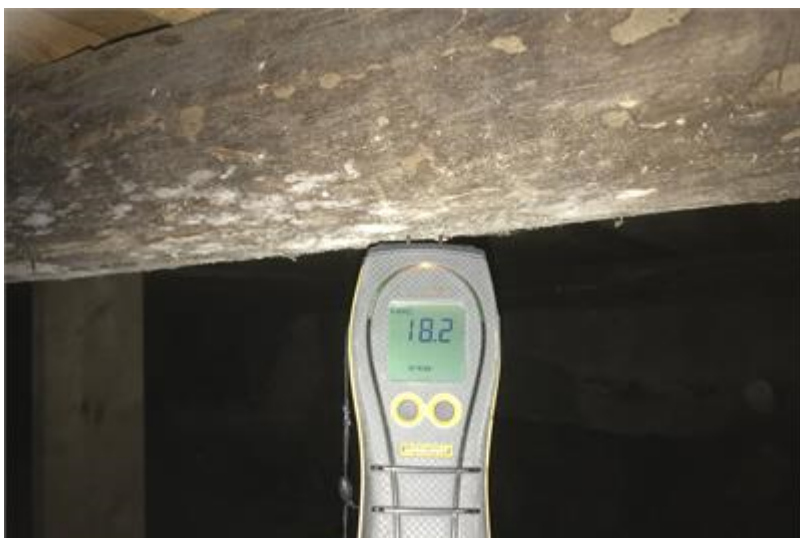
Utförda fuktmätningar i grunden i läkt på renoverade delar, äldre bärlinor och blindbottenbräder visar mellan 16-18% fuktkvot som är värden på och strax över kritiskt gränsvärde. Endast mindre lokal rötskada på äldre bärlina, inga avvikande lukter i grunden eller i huset.

Det kritiska gränsvärdet för mikrobiell tillväxt brukar anges till ca 15-17% fuktkvot (FK). Notera att stickprovsmässig undersökning är utförd och för att säkert fastställa konstruktionens kondition och fuktstatus måste en mer omfattande undersökning utföras.
