# Besiktningsprotokoll

Anticimex Försäkringsbesiktning i samarbete med Fastighetsbyrån

| Fastighetsadress:<br>Klyfteråsen 42 | |

| Besiktningsdatum:<br>2022-02-25 | Protokollnummer:<br>66785224 |

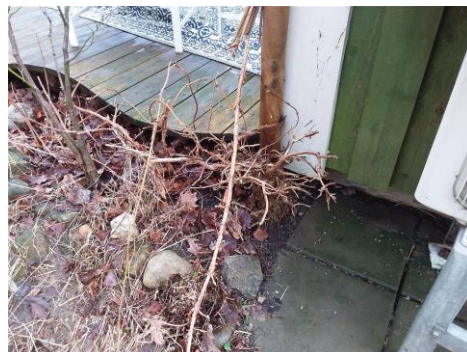
Växter finns i anslutning till byggnaden.

När det finns rabatter och växter nära byggnaden finns risk att fukt stannar kvar i väggarna. Detta kan i sin tur orsaka invändiga fuktskador. Växternas rötter kan också skada grundmuren och sätta dräneringsledningen ur funktion.

Området närmast huset rekommenderas att vara fritt från växtlighet.

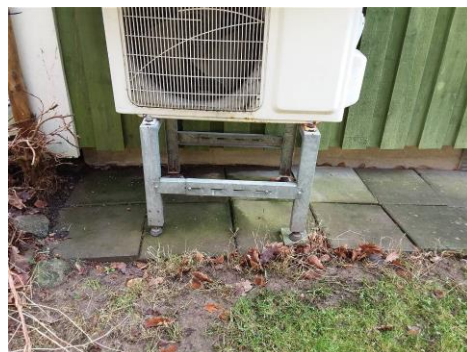
Kondensvatten från luftvärmepumpens utedel leds inte bort från husgrunden.

Detta medför ökad risk för att vatten tränger in i anslutande konstruktioner, vilket i sin tur kan leda till fuktrelaterade skador. Observera att besiktning av byggnadens värmesystem eller värmepumpen inte har ingått i uppdraget.

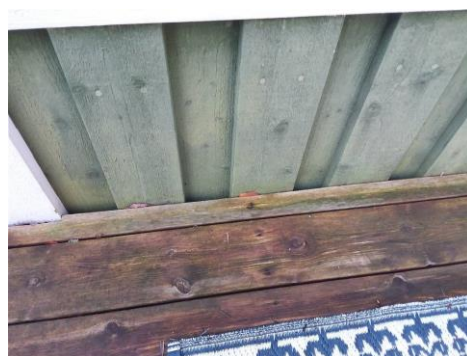
Altan ligger dikt än fasad.  
Försvårar vid ommålning

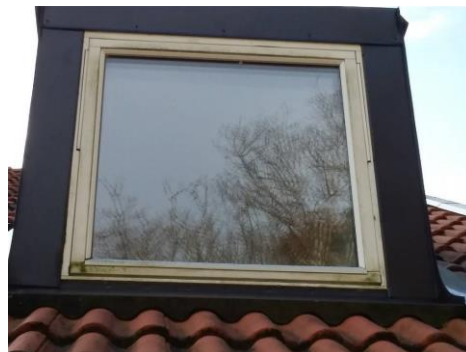
Fönster är i behov av målning/underhåll.

Fönsterbågar och fönsterkarmar där målningsbehov finns riskerar att få fukt- och rötskador på grund av sämre vattenavvisande förmåga.

För att öka livslängden på fönster rekommenderas målning och underhåll.

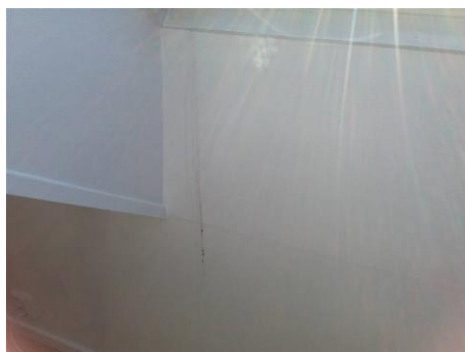
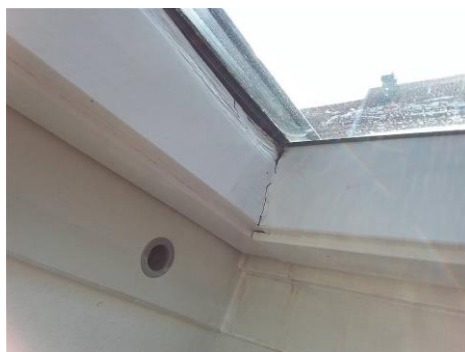
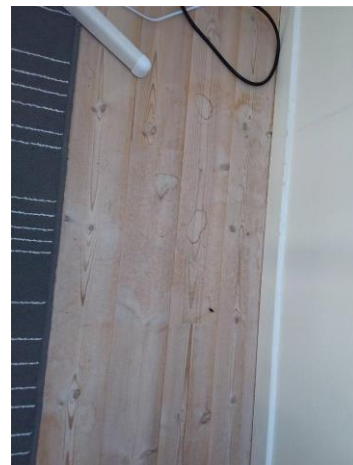
Takfönstret är rötskadat samt rinnmärken finns på väggen under fönster.

För att åtgärda fönster/vägg rekommenderas att kontakt tas med en snickare för bedömning/åtgärd
