Gillesgården 1:44

Kantorstigen 17

| Uppdragsnummer | A21134 |
| Besiktningsdatum | 2022-03-09 |

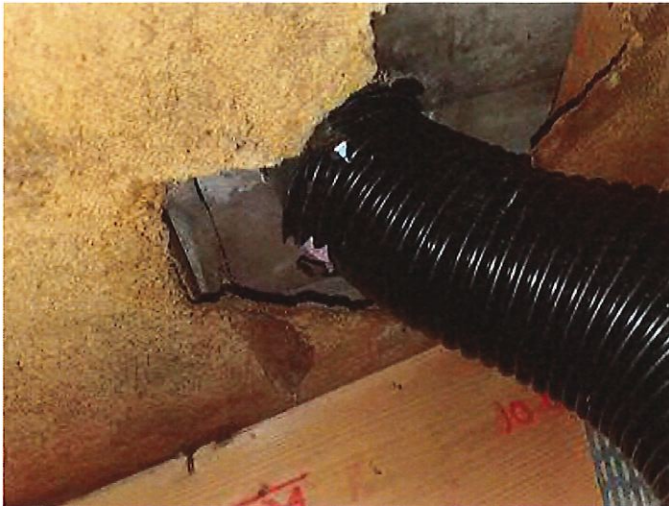
| Besiktningsresultat | | | | | |
|---|---|---|---|---|---|
| Vind | | X | | | <ul style="list-style-type: none"> <li>- Otätheter noterades på avloppsavluftningen, vilket bör åtgärdas.</li> <li>- Fuktfläckar förekommer på underlagstak av board, vilket är relativt normalt för konstruktionstypen. Takets insida bör regelbundet kontrolleras.</li> <li>- Mikrobiell påväxt förekommer i begränsad omfattning.</li> <li>- Se bilder</li> </ul> |

Avloppsavluftningen är otät

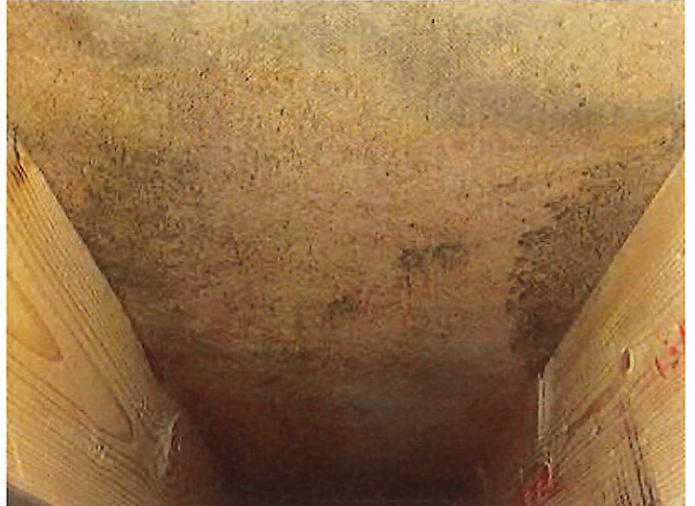
Missfärgningar på underlagstak

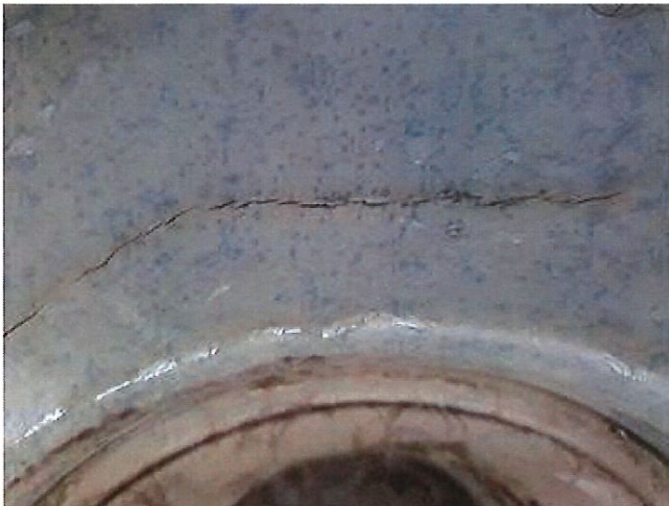
| Besiktningsresultat | | | | | |
|---|---|---|---|---|---|
| Badrum/bastu | | | X | | <ul style="list-style-type: none"> <li>- Utrymmet har äldre standard och renoveringsbehov föreligger, se därför info på protokollets sista sida pos. 12.</li> <li>- Sprickor i våtrumsmattan noterades i dusch. Se bild</li> <li>- Klämringen är lös i golvbrunn och bör sättas fast.</li> <li>- Fuktindikering har ej utförts då duschen nyligen var använd.</li> </ul> |

Trasig våtrumsmatta
