# Besiktningsprotokoll

Anticimex Försäkringsbesiktning i samarbete med Fastighetsbyrån

| Fastighetsbeteckning:<br>Grisslan 7 | |

| Besiktningsdatum:<br>2022-03-08 | Protokollnummer:<br>66804713 |

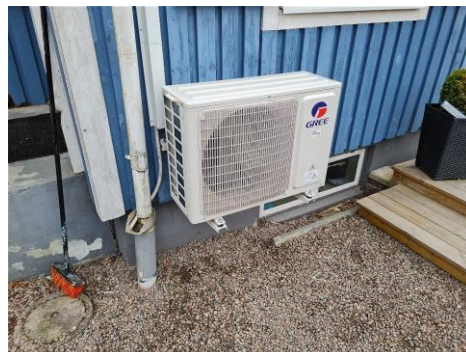
Kondensvatten från luftvärmepumpens utedel leds inte bort från husgrunden.

Detta medför ökad risk för att vatten tränger in i anslutande konstruktioner, vilket i sin tur kan leda till fuktrelaterade skador. Observera att besiktning av byggnadens värmesystem eller värmepumpen inte har ingått i uppdraget.

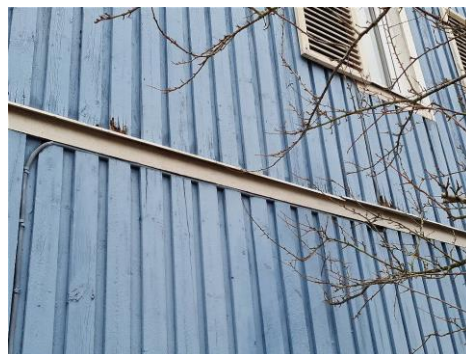
Rötskador finns i fasadpanelen.

Rötskador i fasaden är ett tecken på bristande fuktskydd/hög fuktpåverkan, som även kan leda till fuktrelaterade skador i bakomliggande konstruktioner.

Vi rekommenderar en fördjupad undersökning för att bedöma orsak och omfattning.

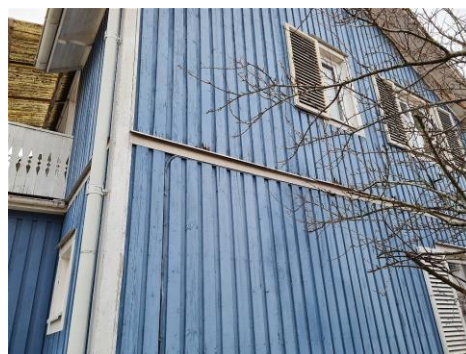
Fasadpanelen/vindskivor/trädetaljer är i behov av målning/underhåll. Färgsläpp samt torrsprickor förekommer.

Fasadbeklädnad och träkonstruktioner där målningsbehov finns riskerar att få fukt- och rötskador på grund av sämre vattenavvisande förmåga. För att öka livslängden på fasadbeklädnaden rekommenderas målning och underhåll.

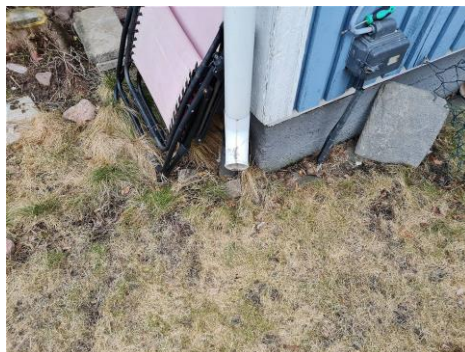
Stuprör är inte anslutet till markledning.

Stuprör som inte är anslutet till markledning kan medföra en ökad fuktbelastning på grundmur/sockel som i sin tur kan leda till fuktrelaterade skador.

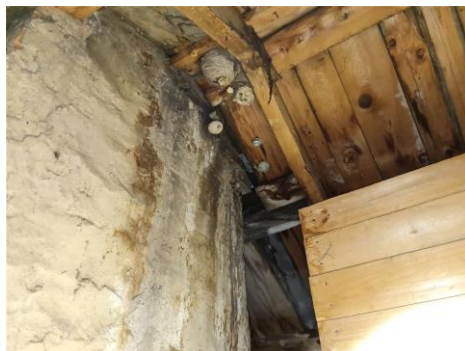
Fläckar/missfärgningar noterades på underlagstak/murstock, se foto. Bedöms vara äldre.

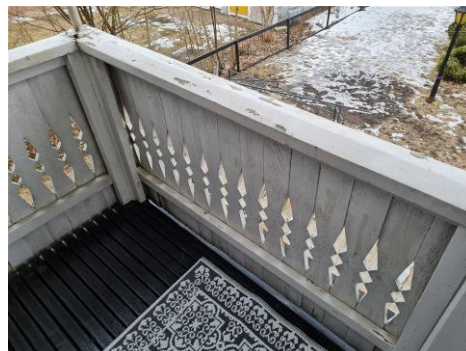
Balkongräcke/träkonstruktioner är i behov av målning/underhåll, färgsläpp samt aljpåväxt förekommer.

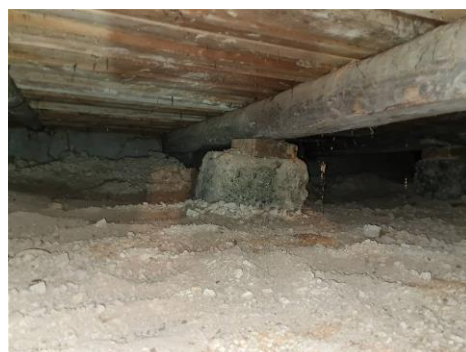
Torpargrunden är en riskkonstruktion. Plastfolie saknas på markytan. Mikrobiell påväxt noterades på bjälklagets undersida.

Konstruktionen består av träbjälklag med trossbotten av brädor.

Fuktkvoter uppmättes i brädor till mellan 10-12%. Det finns risk för mikrobiell tillväxt om den relativa fuktigheten (RF) i den omgivande luften är över 75 %. I furuvirke motsvarar det en fuktkvot (FK) på 17 %.

Uteluftsventilerade torpargrunder med bjälklag av organiskt material har ofta fuktskador på grund av naturlig fuktpåverkan. Detta kan resultera i mikrobiella skador (angrepp av mikroorganismer) och, i värsta fall, rötskador. Mikrobiell lukt kan då spridas till boendemiljön.

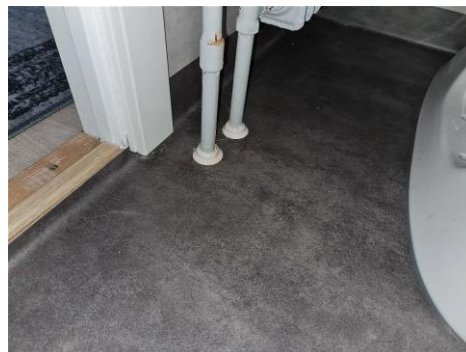
Rör genomföring finns i golv. Detta är ett avsteg från då och nu gällande branschregler.

Rör genomföringar i golv medför en ökad risk för att vatten tränger ner i omkringliggande konstruktioner och orsakar fuktskador.

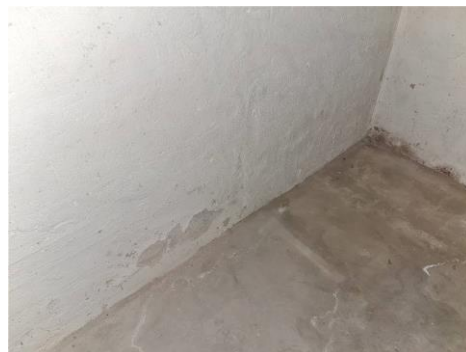
Utvändigt fuktskydd är äldre. Puts/färgsläpp förekommer på källarväggar. Missfärgningar kunde även noteras på betonggolvet.

Eftersom källarens utvändiga fuktskydd (dagvattenssystem, dräneringssystem samt källarytterväggarnas utvändiga fuktskydd) är äldre, så kan systemet ha nedsatt funktion. Detta ökar risken för invändiga fuktskador i källaren.
