# Besiktningsprotokoll

Anticimex Försäkringsbesiktning i samarbete med Fastighetsbyrån

| Fastighetsbeteckning:<br>Minken 3 | |
| Fastighetsadress:<br>Minkgatan 6 | |

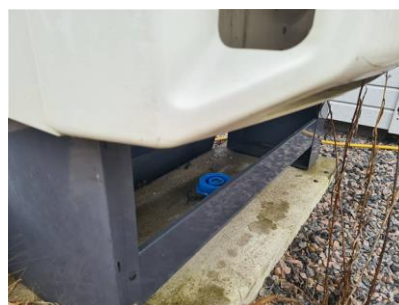
#### Utvändigt / Sockel

Kondensvatten från luftvärmepumpens utedel leds inte bort från husgrunden.

(Avlopp/vattenavledning finns fördraget)

Detta medför ökad risk för att vatten tränger in i anslutande konstruktioner, vilket i sin tur kan leda till fuktrelaterade skador. Observera att besiktning av byggnadens värmesystem eller värmepumpen inte har ingått i uppdraget.

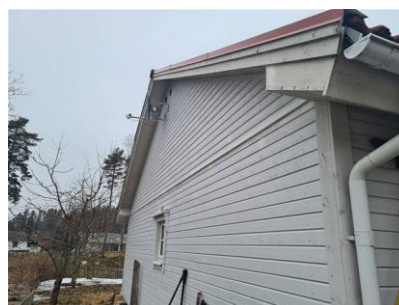
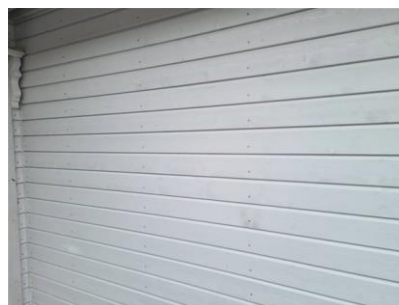
#### Utvändigt / Fasad

Fasadpanelen är endast grundmålad, spikar är blottade.

Vindskivor har underhållsbehov.

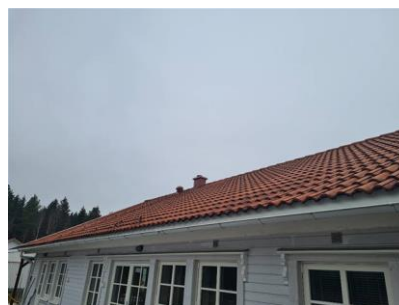
### Utvändigt / Tak

Mindre mängd mikrobiell påväxt förekommer på takpannorna.

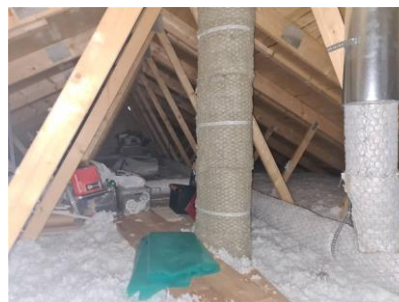
### Utvändigt / Vind

Fuktkvoter uppmättes i takstolar och underlagstak till mellan 10-12%. Risk för mikrobiell tillväxt inträffar vid 75% luftfuktighet vilket motsvarar 17% fuktkvot i furuvirke. Observera att fuktigheten på vinden ändras över säsongen, fuktigast är det vindtertid.

Inget att notera.

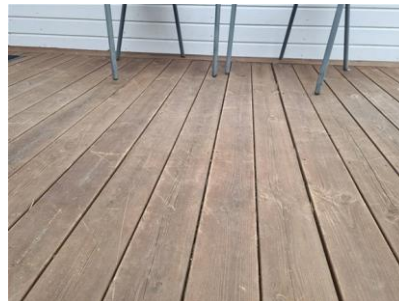
### Utvändigt / Altan

Enstaka trallbrädor behöver skruvas fast.

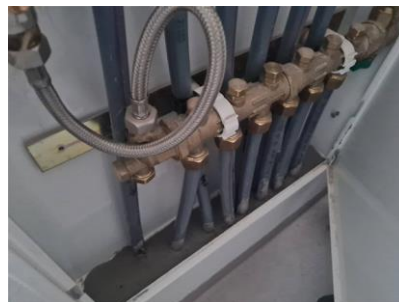
### Entréplan / Tvättstuga/teknikrum

Samlingsgrupp för golvvärme saknar dränering.

En rörsplits ska ha en vattentät botten och vara försedd med skvallerrör. När det saknas ökar risken för att ett läckage inte upptäcks i tid. Det kan leda till fuktskador i omkringliggande konstruktioner.

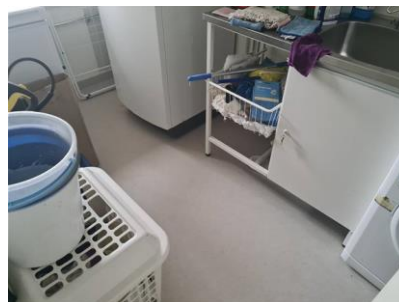
Golvlutning.

Golvfall mot golvbrunnen är bristfälligt utfört.

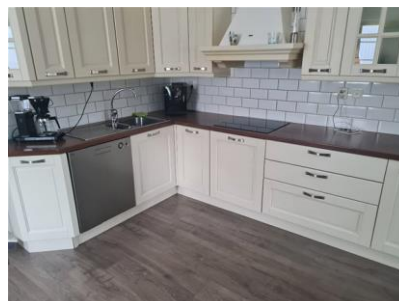
### Entréplan / Kök & matplats

Fuktskydd finns ej under kyl/frys och avloppslangen till diskmaskinen är ej förankrad.

Sammantaget finns en ökad risk för fuktskada vid läckage.

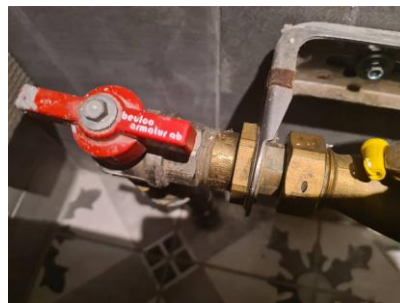
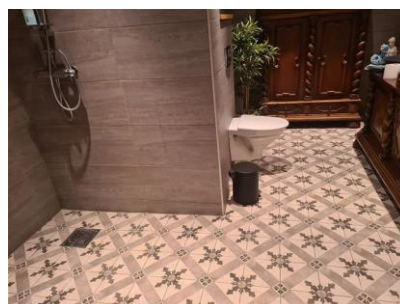
### Entréplan / Badrum/Wc

Rör genomföring finns i golv. (inkommande vatten invid vattenmätare)

Rör genomföringar i golvet medför en ökad risk för att vatten tränger ner i omkringliggande konstruktioner och orsakar fuktskador.

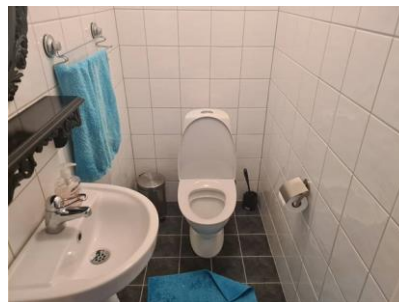
### Entréplan / Toalett

Inget att notera.
