**Fastighetsuppgifter**

Yttervik 1:64

Viksnäs Albacken

Uppdragsnummer	A21200
Besiktningsdatum	2022-03-15
Besiktningföretag	OBM Byggnadsmiljö AB
Besiktningförrättare	Connie Åkerlund
Närvarande	Säljare
Giltig till och med	2023-03-15

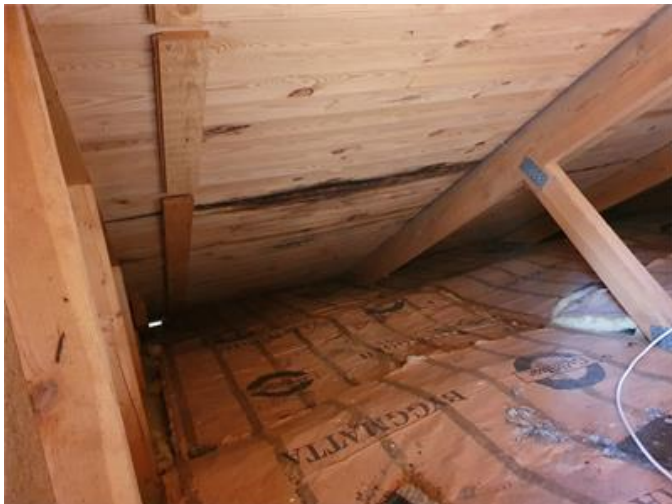
Vind:  
Fuktfäckor/missfärgningar förekommer i underlagstak.

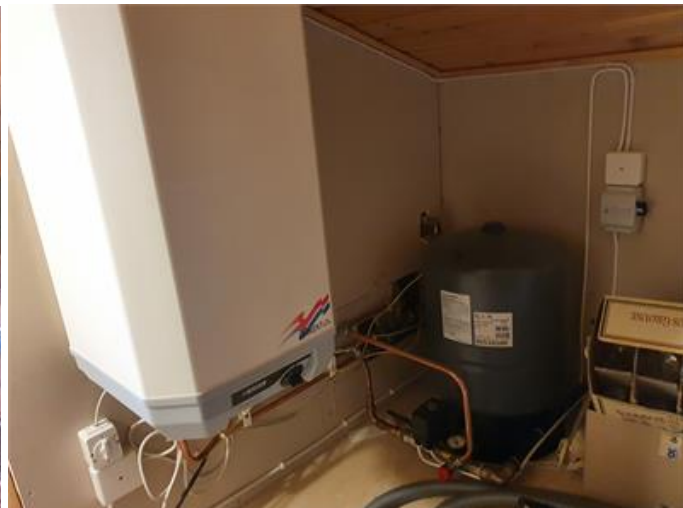
X			- Rörelsesprickor och golvlutning förekommer. Detta bedöms inte ha resulterat i några följdskador.
<b>Loft</b>	X				
Sovrum	X				
Sidovind 1	X				
Sidovind 2		X			Fuktskydd saknas under varmvattenberedare och Hydropress. Detta ökar risken för fuktskador i intilliggande konstruktioner vid eventuellt läckage. Se även bild sid 5.
<b>Entréplan</b>					
Entréhall	X				
Sovrum 1	X				
Allrum		X			Spricka förekommer i fönsterglas.
		X			Fuktfläckar förekommer i tak/på vägg bakom kamin. Dessa bedöms vara äldre och är fuktindikerade utan anmärkning
Kök	X				
Sovrum 2	X				
Dusch/Tvätt				X	Golvbrunn och utrymme under/bakom duschkabin var ej åtkomligt för besiktning.

Sidovind 2:  
Fuktskydd saknas under varmvattenberedare och Hydropress.

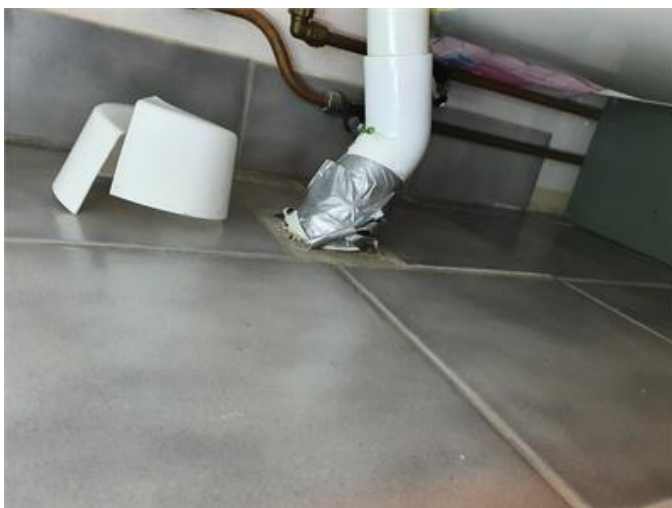
Wc:  
Avloppsstos till handfatets avlopp är ej tillräckligt uppdraget över golvnivå och har bristfällig tätning.

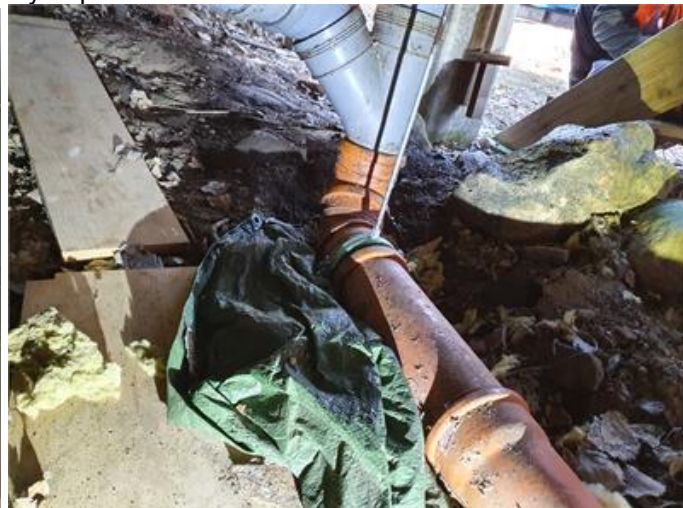
Plintgrund:  
Oisolerade rör förekommer.
