Fastighetsbeteckning
Stora Bugärde 1:88
Adress
Intagsvägen 13
43894 Härryda

**Besiktningssuppgifter**

Uppdragsnummer	B1647
Besiktningsdatum	2022-03-23
Besiktningföretag	OBM Besiktning Väst AB
Besiktningförrättare	Jonas Väyrynen
Närvarande	Fastighetsägare
Giltig till och med	2023-03-23

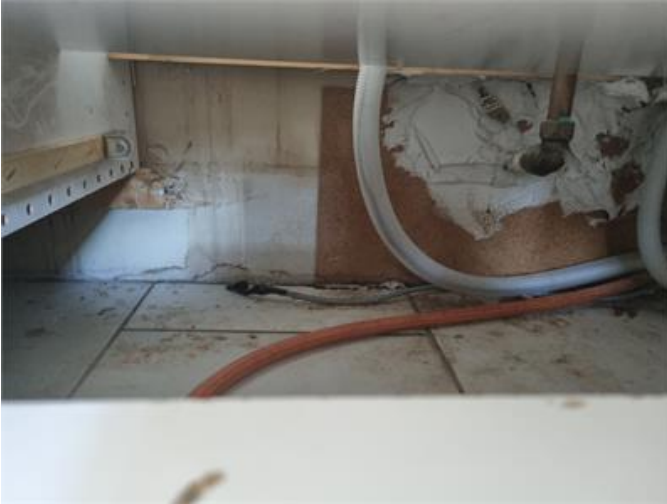
En elkabel med oskyddat avslut noterades under diskbänksskåpet.

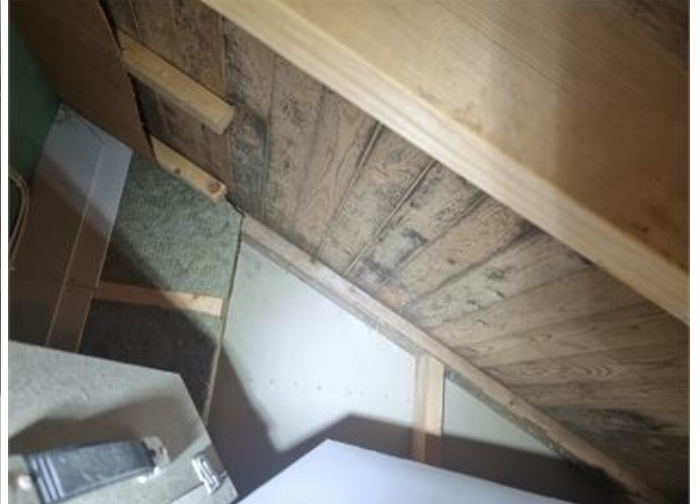
När det finns brister i tätningen mellan ett kallt och ett varmt utrymme finns det en risk att relativt varm och fuktig luft kommer ut från det varma utrymmet till det angränsande kalla utrymmet och träffar en kall yta och kondenserar. Missfärgning på yttertaksstrukturen är en indikering på att inneluften har kommit ut i vinden så att ett gynnsamt klimat för en mikrobiell tillväxt har uppstått. Det kan vara en indikering på att ventilationen inomhus är undermålig. Får detta fortgå finns det en risk att man kan få skador på konstruktioner som i en förlängning påverkar byggnaden och inomhusmiljön negativt.

Värt att notera i detta fall är det finns en mekanisk frånluft monterad i huset, som i teorin borde åtgärda orsaken till den mikrobiella påväxten som noterades, men detta går vid besöket inte att helt säkerställa. Det rekommenderas därför att hålla utrymmena under uppsikt, skulle omfattningen på den mikrobiella påväxten öka är det viktigt att, genom en fortsatt undersökning, ta reda på orsaken till, och omfattningen av detta.

Mikrobiell påväxt noterades på undersidan av underlagstaket.

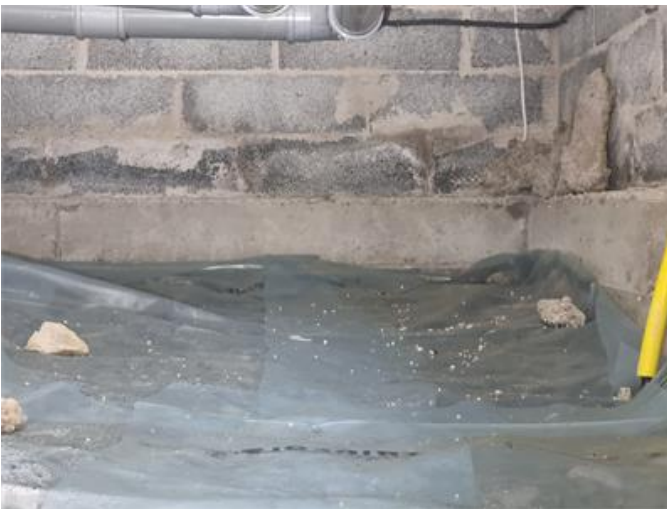
Fuktgenomslag förekommer i grundmurar, vy från krypgrund.

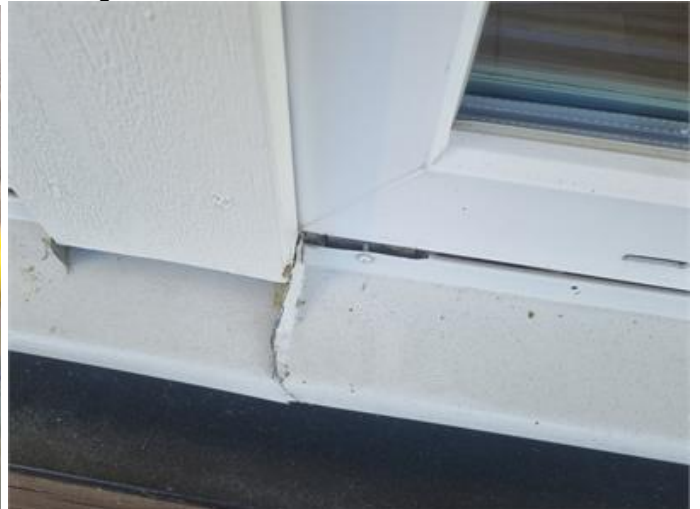
Där otätheter förekommer kring fönster- och tröskelbleck riskerar vatten att rinna in i dess angränsande konstruktioner med fuktskador som möjlig följd. Det rekommenderas vidare att byta ut rötskadade delar, eller om möjligt renovera dessa, och samtidigt kontrollera omkringliggande konstruktioner för eventuella följdskador.

Otättheter noterades i plåtbleckens anslutningar mot karmar och fasad/foder.

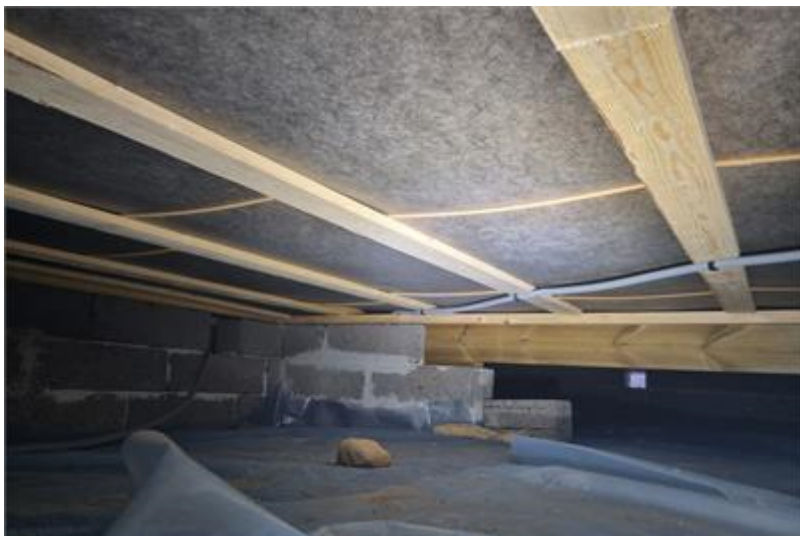
Stickprovsmässig fuktkvotmätning utfördes i blindbottenbrädor med värden mellan 17-18%, vilket är över gränsvärdet för mikrobiell tillväxt. Vidare noterades mikrobiell påväxt på blindbottensnivåerna, vilket också indikerar att den relativa fuktigheten i utrymmet, iallafall under delar av året, är för hög. Fuktgenomslag finns i delar av grundmurar, vilket också ökar tillskottet av fukt till utrymmet. Notera att stickprovsmässig undersökning är utförd där en mätosgrannhet om +2% föreligger och för att säkert fastställa konstruktionens kondition och fuktstatus måste en mer omfattande undersökning utföras.

Åtgärder i form av plast på mark och att leda bort dagvatten från t.ex. stuprör är vidtagna till stor del, varid det rekommenderas installation av en avfuktningssystem avsedd för krypgrunder. Dennes uppgift är att hålla den relativa fuktigheten i utrymmet såpass låg att mikrobiell tillväxt inte är möjlig. För mer information kring en sådan anläggning rekommenderas kontakt med en installatör.
