# Besiktningssprotokoll

Anticimex Försäkringsbesiktning i samarbete med Fastighetsbyrån

Fastighetsbeteckning: Skulptorp 1:223	
Fastighetsadress: Pilvägen 8b	
Postnummer: 541 57	Ort: Skövde

Besiktningdatum: 2022-03-28	Protokollnummer: 66827935
Temperatur: 0	Väderlek: Halvklart
Tekniker: John Nicklasson	
E-post: John.Nicklasson@anticimex.se	
Kontor: Skövde	
Närvarande: Säljarrepresentant samt Anticimex besiktningstekniker John Nicklasson

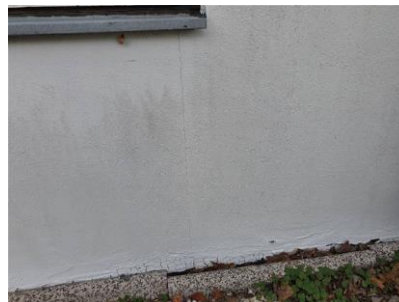
Sprickor finns i sockel.

Bedöms inte ha några bakomvarande skador.

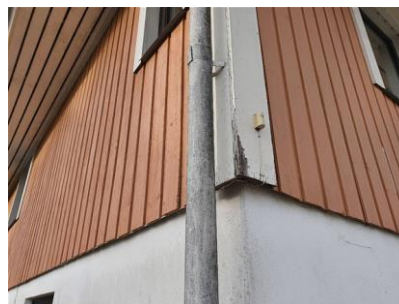
Enstaka panelbrädor har mindre rötskador. Fasadpanelen är i behov av målning/underhåll.

Fasadbeklädnad och träkonstruktioner där målningsbehov finns riskerar att få fukt- och rötskador på grund av sämre vattenavvisande förmåga. För att öka livslängden på fasadbeklädnaden rekommenderas målning och underhåll. I samband med ommålning rekommenderas att de rötskadade panelbrädorna byts ut.

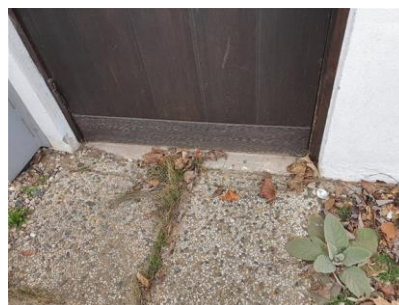
Tröskelbleck saknas under dörr.

Avsaknad av tröskelbleck medför att det finns risk för att vatten kan rinna in och orsaka fuktskador på tröskel och/eller i kringliggande vägg och bjälklag.

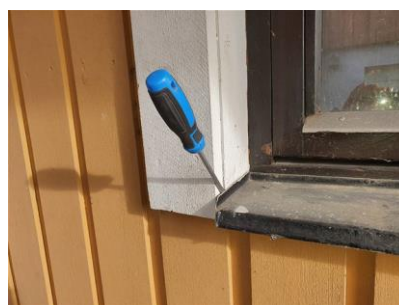
Fönsterbleck är otäta vid infästningar.

Eftersom fönsterblecken är otäta finns risk att vatten rinner in i väggen vilket i sin tur kan leda till fuktskador i väggkonstruktionen.

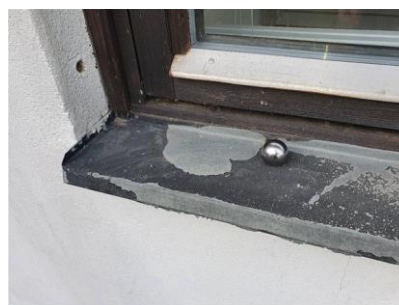
Fönsterbleck lutar fel.

Eftersom fönsterblecken lutar åt fel håll finns risk att vatten rinner in i väggen vilket i sin tur kan leda till fuktskador i väggkonstruktionen.

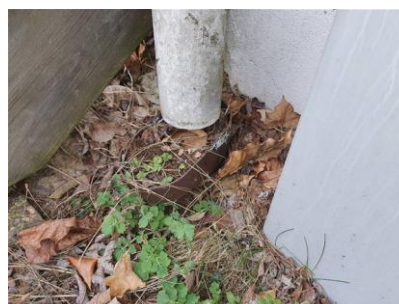
Dessa täppnar lätt vid eventuellt skyfall.

Byte till självrensande modell rekommenderas.

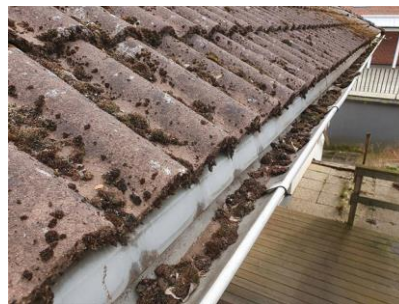
Eftersom hängrännor är fulla med skräp finns risk för fuktskador på fasad och sockel då vatten kan svämma över.

För att förhindra översvämning rekommenderas rensning av hängrännor.

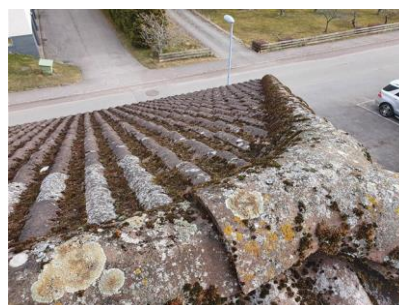
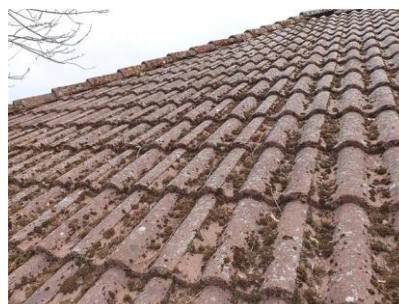
Mosspåväxt noteras på takpannor.

Takpannor, plåt detaljer och underlagspapp har enligt vår bedömning en begränsad livslängd. Eftersom husets taktäckning är äldre har det ett minskat motstånd mot vatteninträning. Detta i sin tur kan leda till fuktskador på träläkt och vidare ner i underliggande konstruktioner.

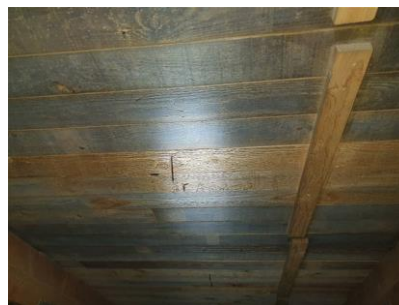
Uppmätt fuktkvotsvärde var vid besiktningstillfället 10%. Risk för mikrobiell påväxt börjar vid 17%.

Detta kan vara ett tecken på att vinden tillförs fukt inifrån bostaden. Observera att besiktning av bostadens ventilationssystem inte har ingått i uppdraget.

Inga förhöjda fuktkvotsvärden kunde uppmätas vid besiktningstillfället. Skadorna bedöms komma från period då frånluftsanläggning varit felinställd eller avstängd.

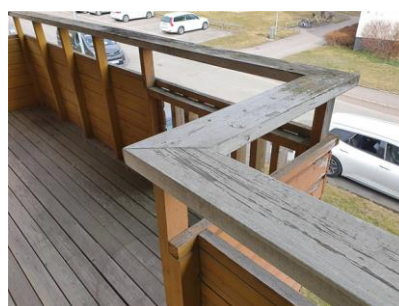
Balkongräcket färgflagnar och är i behov av målning och underhåll.

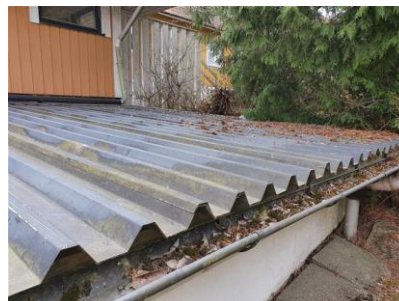
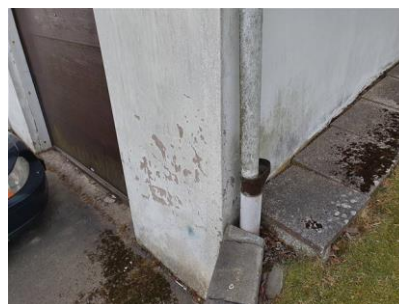
Ovanstående noteringar innebär ökad risk för fuktskador.

Garaget behöver en större utvändigt genomgång.

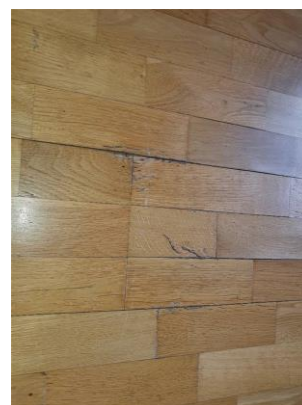
Estetiska brister noteras i parkettgolv.

Inga förhöjda fuktindikationer kunde uppmätas vid besiktningstillfället.

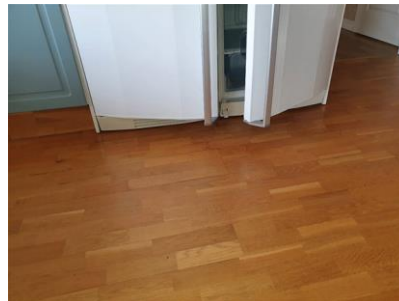
Fuktskydd saknas i diskbänkskåp och under kyl/frys.

Utan fuktskydd är det svårt att upptäcka läckage från rörledningar. Vatten kan då tränga in i omkringliggande konstruktioner och orsaka fuktskador.

För att upptäcka eventuella läckage, installera ett fuktskydd.

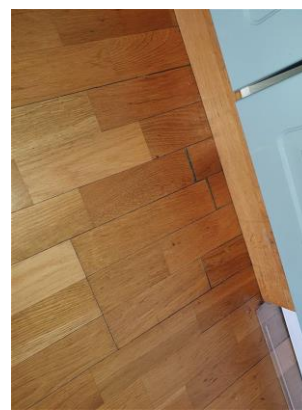
Märken i golv vid diskbänk och framför kyl/frys tyder på tidigare fuktskador.

Inga förhöjda fuktindikationer kunde uppmätas vid besiktningstillfället.

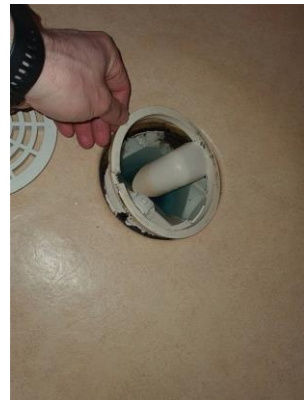
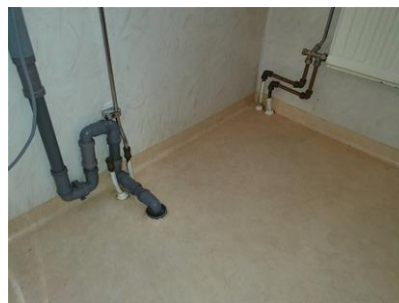
Ovanstående noteringar innebär ökad risk för fuktskador.

Man bör planera för en åldersrelaterad renovering framöver.

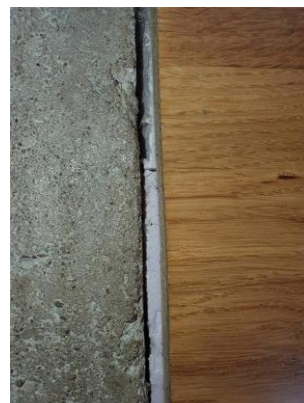
Kontroll av konstruktion utfördes inte i den bemärkelsen att man utför provhålsborrning. Konstruktionen besiktigas via springa vid tröskel samt befintliga genomföringar. Då der inte finns några utsatta syllar av trä eller utreglade innerväggar bedöms konstruktionen vara någorlunda fuktsäker och normal lukt upplevdes.

Risken i detta fallet består främst i om det ligger organiskt skräp under cellplastisolering som i samverkan med underifrån kommande fukt kan orsaka mikrobiell lukt.

Grundläggningen består av en betongplatta på mark utan underliggande isolering och med ett flytande parkett på en cellplastisolering.

Flytande golvkonstruktion och eventuella väggssyllar riskerar att drabbas av fuktskador på grund av naturlig fuktpåverkan om fuktskyddet är bristfälligt utfört alternativt saknas. Fuktvandring kan ske från marken genom betongen till organiskt material genom så kallad kapillärsugning och diffusion, vilket kan leda till skador med lukt av mikrobiell karaktär. Om väggssyllarna är tryckimpregnerade kan även en kemisk lukt förekomma.

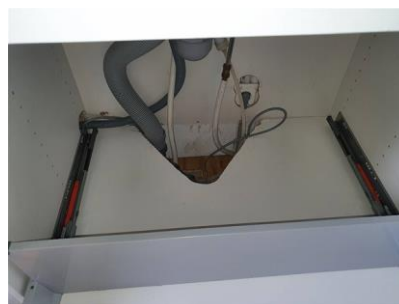
- ⚠ Fuktskydd saknas i diskbänksskåp och under kyl/frys.

Utan fuktskydd är det svårt att upptäcka läckage från rörledningar. Vatten kan då tränga in i omkringliggande konstruktioner och orsaka fuktskador.

För att upptäcka eventuella läckage, installera ett fuktskydd.

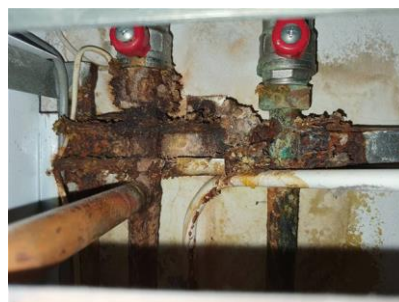
- ✘ Flera kopplingar i fjärrvärmecentral är gar och har större skador av rost.
- Man bör kontakta fackman för bedömning och åtgärd.

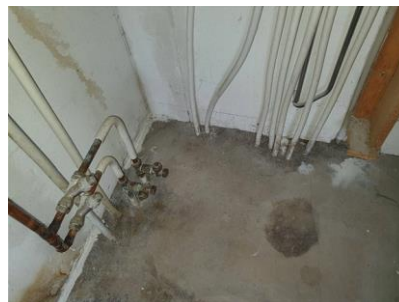
Rör genomföring finns i golv.

Rör genomföringar i golvet medför en ökad risk för att vatten tränger ner i omkringliggande konstruktioner och orsakar fuktskador.

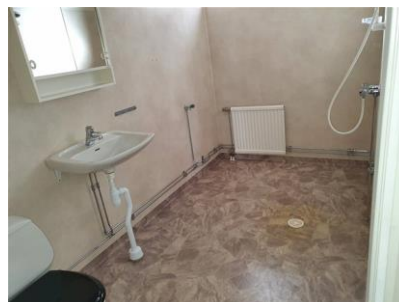
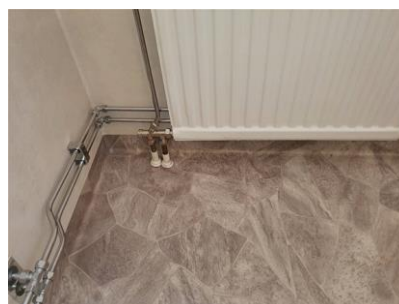
Rör genomföring finns i golv.

Rör genomföringar i golvet medför en ökad risk för att vatten tränger ner i omkringliggande konstruktioner och orsakar fuktskador.

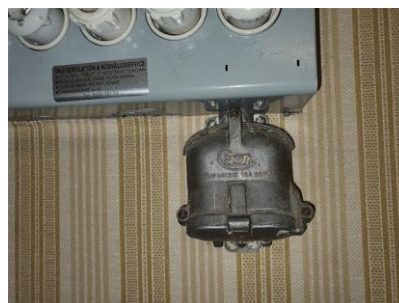
Denna typ av uttag tillverkas inte längre då de anses medföra en stor risk för personskada.

Kontakta en elektriker för kontroll och åtgärd.

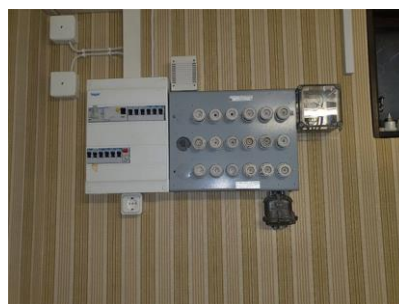
Gruppförteckning över elcentralen saknas.

"Gruppförteckning" är en lista som ska vara placerad vid elcentralen. Den visar vilka säkringar som är anslutna till vilka armaturer, vägguttag och apparater. Den är också till för att underlätta vid felsökning och elarbeten.

Kontakta en elektriker för att upprätta en gruppförteckning som placeras i närheten av elcentralen.

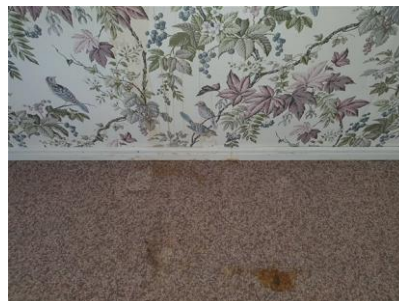
Missfärgning noteras på vägg och heltäckningsmatta.

Troligtvis spilld dryck. Torra värden bid besiktningstillfället.

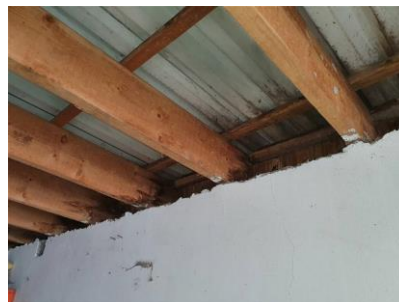
Synlig konvektion i nedre del av takbjälkar.

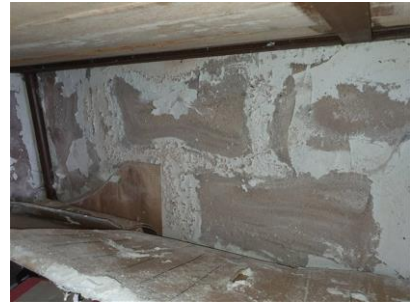
Väggen har fuktfläckar med färgsläpp, saltutfällningar och förhöjda fuktindikationer.

Fuktfläckar kan bero på olika saker, och kan vara ett tecken på en tidigare eller en pågående fuktskada.

Vi rekommenderar en omdränering av garagedel. Kontakta fackman för bedömning och åtgärd.

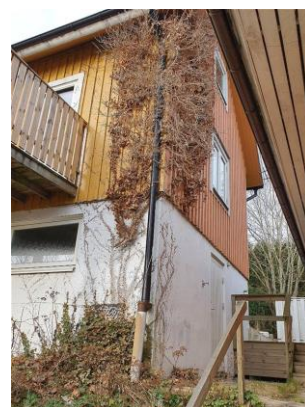
När det finns rabatter och växter nära byggnaden finns risk att fukt stannar kvar i väggarna. Detta kan i sin tur orsaka invändiga fuktskador. Växternas rötter kan också skada grundmuren och sätta dräneringsledningen ur funktion.

Området närmast huset rekommenderas att vara fritt från växtlighet.

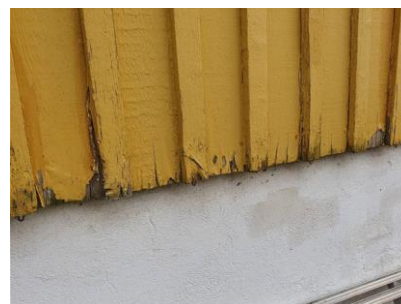
Fasadbeklädnaden har färgsläpp och torrsprickor.

Fasadbeklädnad och träkonstruktioner där målningsbehov finns riskerar att få fukt- och rötskador på grund av sämre vattenavvisande förmåga.

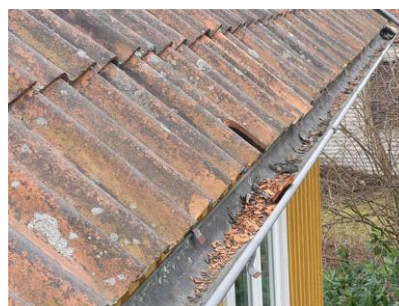
Eftersom hängrännor är fulla med skräp finns risk för fuktskador på fasad och sockel då vatten kan svämma över.

För att förhindra översvämning rekommenderas rensning av hängrännor.

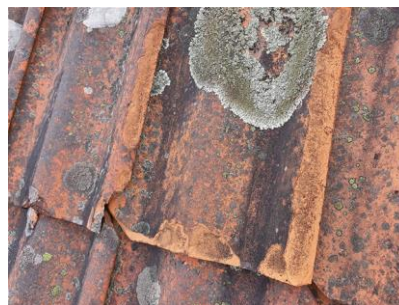
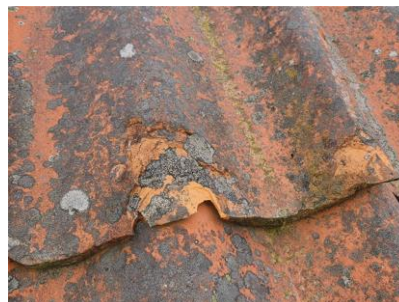
Plåtdetaljer rostas.

Takpannor, plåtdetaljer och underlagspapp har enligt vår bedömning en begränsad livslängd. Eftersom husets taktäckning är äldre har det ett minskat motstånd mot vatteninträngning. Detta i sin tur kan leda till fuktskador på träläkt och vidare ner i underliggande konstruktioner.

Man bör planera för en åldersrelaterad takomläggning framöver.

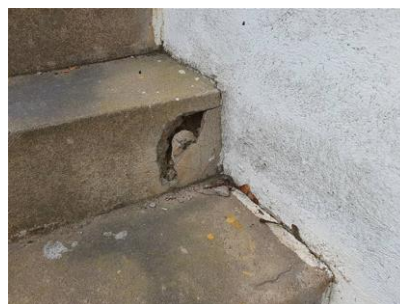
Skada noteras i betongtrappa.

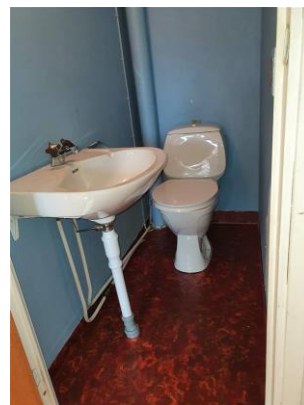
Ovanstående noteringar innebär ökad risk för fuktskador.

Man bör planera för en åldersrelaterad renovering framöver.  
Toastolen bör monteras fast innan fortsatt användande.

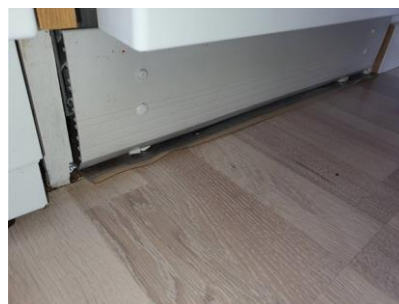
Fuktskydd under diskmaskin uppvisar bakfall då diskmaskinen ej står i samma nivå som övrigt golv.

Detta innebär möjlig vattensamling på fuktskydd samt försenade av upptäckt av eventuellt läckage från diskmaskinen.

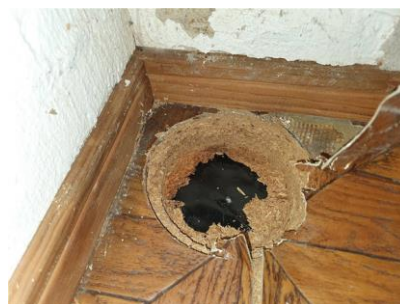
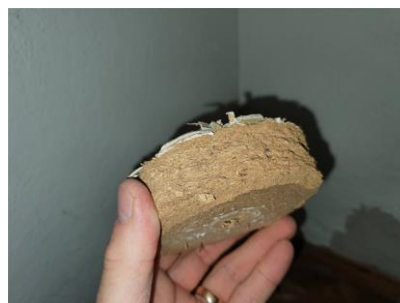
🔍 Vid kontroll av konstruktion uppmättes fuktvärden över kritisk nivå för mikrobiell tillväxt och mikrobiell lukt upplevdes.

Grundläggningen består av en betongplatta på mark utan underliggande isolering och med en flytande golvspånskiva på en svart plastfolie direkt mot betongplatta. Denna konstruktion får ofta skador på grund av naturlig fuktvandring. Fuktkvoten kunde inte uppmätas då det inte finns några träreglar att mäta i. Golvspånskivan är formförändrad och avger tydlig mikrobiell lukt.

Vi rekommenderar en fördjupad undersökning för att bedöma orsak och omfattning. Det är viktigt att tänka på att denna rekommendation om fördjupad undersökning gäller hela Källarplanet.

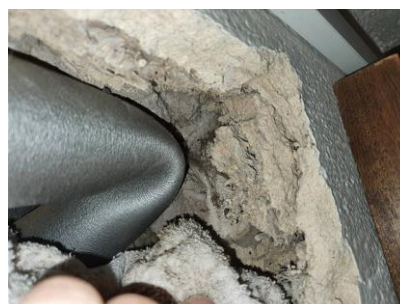
⚠️ Ytterväggar är murade med betonghålstén och har en insida av puts. Däremellan finns ett lager med cementstabiliserande träullsskivor.

Träullsskivan är isolerande och ska verka för ett bättre klimat i källaren. Risken med denna konstruktion är att träull suger fukt och kan orsaka sprickor samt mikrobiell lukt.

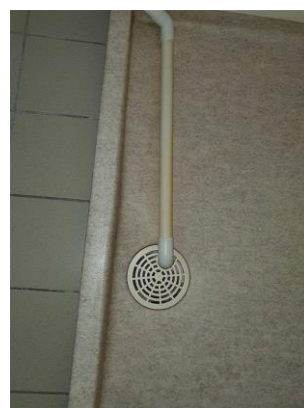
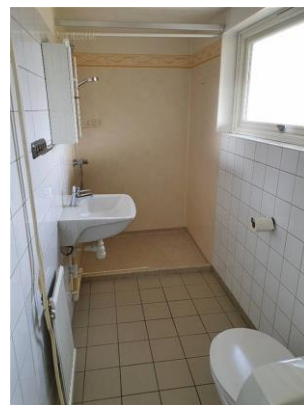
Ovanstående noteringar innebär ökad risk för fuktskador.

Man bör planera för en åldersrelaterad renovering framöver.

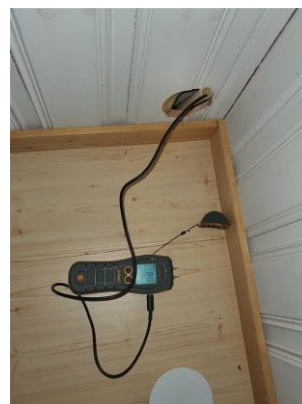
Vid kontroll av väggsyllar till uppreglade förråd uppmättes fuktvärden under kritisk nivå för mikrobiell tillväxt men en svag mikrobiell lukt upplevdes.

Fuktkvoten uppmättes till 10%. Risk för mikrobiell påväxt börjar vid 17%.

Trädetaljer i kontakt med betongplatta riskerar på grund av naturlig fuktpåverkan att drabbas av fuktskador.

För att utreda orsak till lukt rekommenderar jag att en fördjupad undersökning utförs.

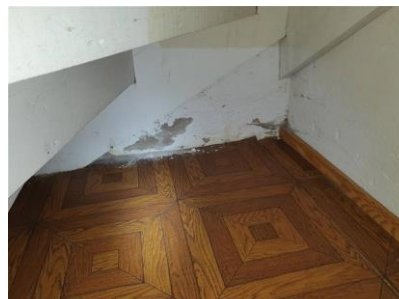
Puts- och färgsläpp finns på källarväggar i utrymmet.

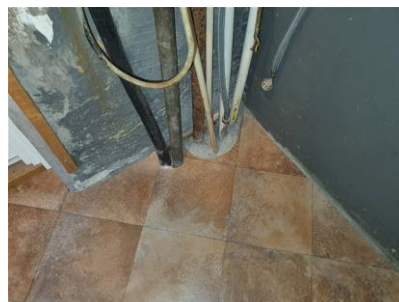
Rör genomföring finns i golv.

Rör genomföringar i golvet medför en ökad risk för att vatten tränger ner i omkringliggande konstruktioner och orsakar fuktskador.

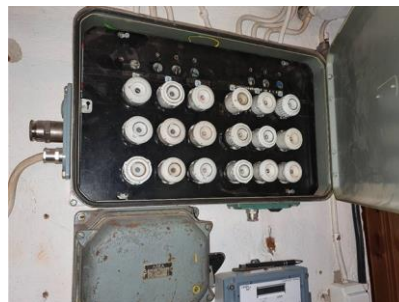
Det finns inget krav att hus byggda före år 2000 ska ha jordfelsbrytare. Jordfelsbrytaren minskar dock risken för personskador och brand orsakade av elanläggningen.

Kontakta en elektriker för kontroll och åtgärd.
