# Besiktningsprotokoll

Anticimex Försäkringsbesiktning i samarbete med Fastighetsbyrån

| Fastighetsadress:<br>Lillsvängen 7 | |

| Besiktningsdatum:<br>2022-03-30 | Protokollnummer:<br>66838187 |

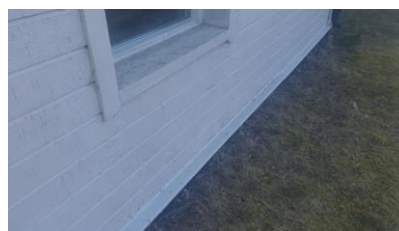
Enstaka panelbrädor har mindre rötskador. Fasadpanelen är i behov av målning/underhåll.

Fasadbeklädnad och träkonstruktioner där målningsbehov finns riskerar att få fukt- och rötskador på grund av sämre vattenavvisande förmåga. För att öka livslängden på fasadbeklädnaden rekommenderas målning och underhåll. I samband med ommålning rekommenderas att de rötskadade panelbrädorna byts ut.

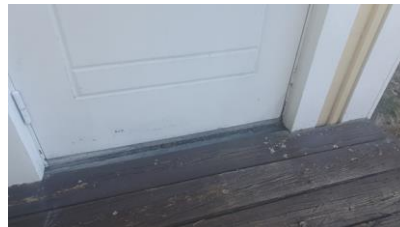
Tröskelbleck är otäta vid infästningar och det saknas dörrbleck på enstaka fönster.

Eftersom tröskelblecken är otäta finns risk att vatten rinner in i väggen vilket i sin tur kan leda till fuktskador i väggkonstruktionen.

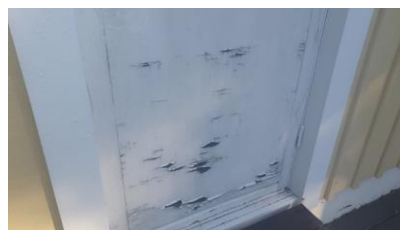
Dörrar är i behov av målning/underhåll.

Dörrar där målningsbehov finns riskerar att få fukt- och rötskador på grund av sämre vattenavvisande förmåga.

För att öka livslängden på dörr rekommenderas målning och underhåll.

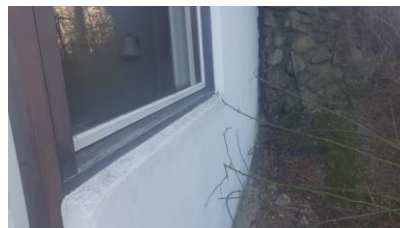
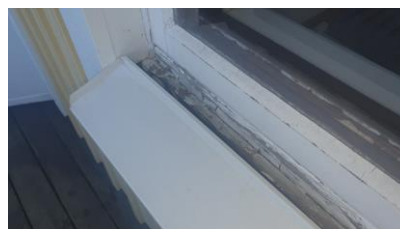
Fönsterbleck är otäta vid infästningar och på några fönster är blecken lösa samt så saknas det fönsterbleck på några fönster.

Eftersom fönsterblecken är otäta samt övriga brister som nämns ovan finns det en risk att vatten rinner in i väggen vilket i sin tur kan leda till fuktskador i väggkonstruktionen.

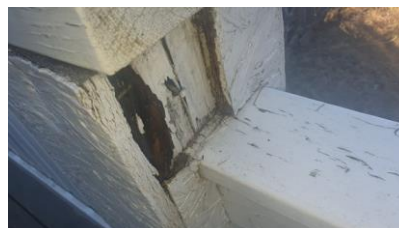
Rötskador finns i balkongräcket.

Rötskador i balkong och balkongräcke är ett tecken på bristande fuktskydd och hög fuktpåverkan.

Kontakta en fackman för rätt åtgärd och lösning.

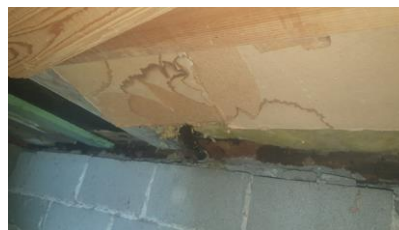
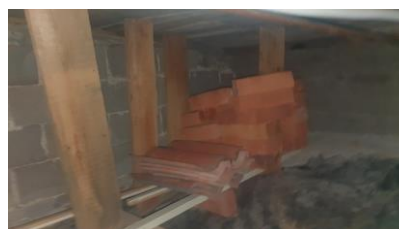
Vid kontroll av krypgrunden upplevdes mikrobiell lukt och noteras fuktfläckar samt noteras att stämp lutar. Organiskt material finns och det saknas en markplast.

Trots att fuktmätningen gav fuktvärden under kritisk fuktnivå känns en mikrobiell lukt i grunden. Utluftsventilerade krypgrunder med bjälklag av organiskt material har ofta fuktskador på grund av naturlig fuktpåverkan. Lukten som känns i krypgrunden kan också spridas till boendemiljön.

Fuktkvoten uppmättes till 12 %.

Vi rekommenderar en fördjupad undersökning för att bedöma orsak och omfattning av ovan nämnda brister. Det är viktigt att tänka på att denna rekommendation om fördjupad undersökningen gäller hela krypgrunden.

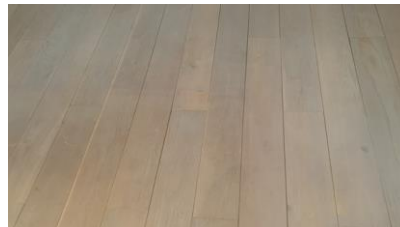
Noterar att parkettgolvet glidit isär.

Trägolvet är ett levande material som rör sig – springorna ökar och minskar alltså under olika delar av året

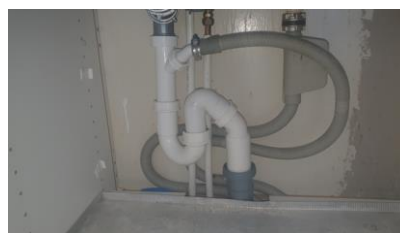
Fuktskydd saknas i diskbänksskåp och under kyl/frys. Fuktskyddet under diskmaskinen är felvänt. Avloppsslangen och vattenledningar är inte klamrade.

Utan fuktskydd är det svårt att upptäcka smyggläckage från rörledningar. Vatten kan då tränga in i omkringliggande konstruktioner och orsaka fuktskador. När slangar/ledningar inte är klamrad är detta en risk ur fuktsynpunkt. Risk finns att rörkopplingar lossnar och vatten strömmar ut över golvet, med fuktrelaterade skador som möjlig följd i omkringliggande konstruktioner. För att upptäcka eventuella smyggläckage, installera ett Funktionskontroll av jordade eluttag.

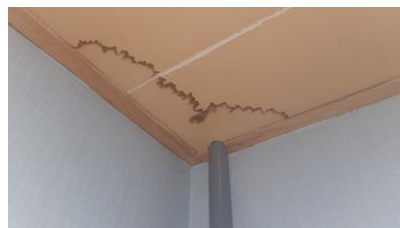
Min bedömning är att fuktfläcken som noterades i sovrum/klädkammare är oförändrad, sedan förra besiktningstillfället som utfördes 2021-06-07.

Taket har fuktfläck i klädkammare vid rör genomföring.

Fuktfläckar kan bero på olika saker, och kan vara ett tecken på en tidigare eller en pågående fuktskada.

Vi rekommenderar en fördjupad undersökning för att bedöma orsak och omfattning.

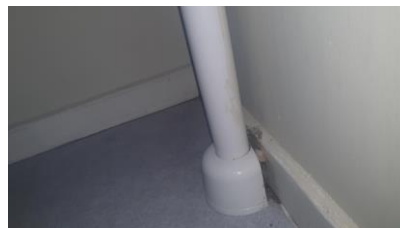
Noterar att plastmattan spruckit vid tröskeln. Avloppsstosen till handfatet ligger för nära vägg.

Den öppna mattskarven medför att vatten kan tränga ner i omkringliggande konstruktioner med fuktskador som följd. Detta kan i sin tur leda till mikrobiella skador (angrepp av mikroorganismer). När avloppsstosen ligger för nära finns det en risk att tätskiktet inte har kunnat anslutas runt rörledningarna och att vatten kan tränga ner i omkringliggande konstruktioner med fuktskador som följd.

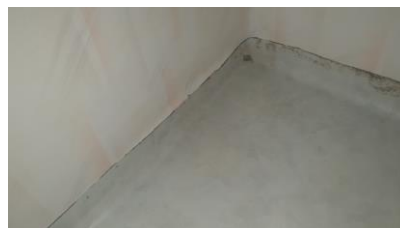
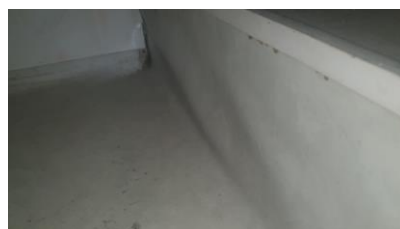
Utrymmet är äldre och har passerat tiden för sin tekniska livslängd. Noterar att mattskarvar på väggar och golv är defekta.

Renovering av utrymmet rekommenderas. Kontakta en behörig våtrumsentreprenör för en renovering. I samband med renoveringen bör omkringliggande konstruktioner kontrolleras för att upptäcka eventuella följdskador.

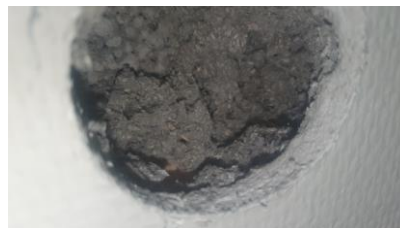
Träregel under altandörren har fuktrelaterade fläckar

Fukthälar kan bero på olika saker, och kan vara ett tecken på en tidigare eller en pågående fuktskada.

Vid kontroll av konstruktion uppmättes fuktvärden över kritisk nivå för mikrobiell tillväxt och mikrobiell lukt upplevdes.

Källargrundmurar med påreglade isolerade ytterväggar. Denna konstruktion får ofta skador på grund av naturlig fuktvandring.

Fuktkvoten uppmättes till 18 % och den relativa fuktigheten uppmättes till 84 %.

Vi rekommenderar en fördjupad undersökning för att bedöma orsak och omfattning.

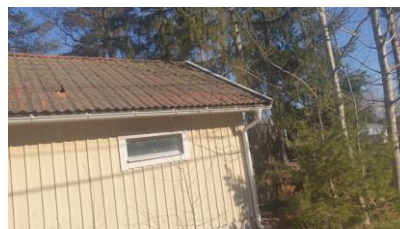
Växter/träd finns i anslutning till garaget.

När det finns rabatter och växter nära byggnaden finns risk att fukt stannar kvar i väggarna. Detta kan i sin tur orsaka invändiga fuktskador. Växternas rötter kan också skada grundmuren och sätta dräneringsledningen ur funktion.

Området närmast huset rekommenderas att vara fritt från växtlighet.

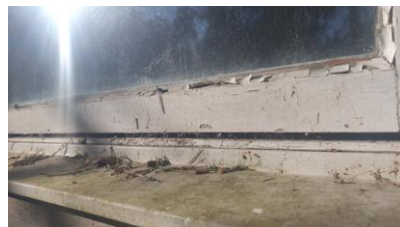
Fönsterbleck är otäta vid infästningar.

Eftersom fönsterblecken är otäta finns risk att vatten rinner in i väggen vilket i sin tur kan leda till fuktskador i väggkonstruktionen.

Fönster är i behov av målning/underhåll.

Fönsterbågar och fönsterkarmar där målningsbehov finns riskerar att få fukt- och rötskador på grund av sämre vattenavvisande förmåga.

För att öka livslängden på fönster rekommenderas målning och underhåll.

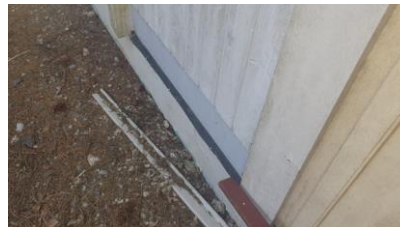
Tröskelbleck saknas under dörr.

Avsaknad av tröskelbleck medför att det finns risk för att vatten kan rinna in och orsaka fuktskador på tröskel och/eller i kringliggande vägg och bjälklag.

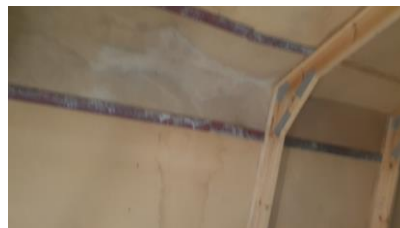
Träfiberskivor har fuktfläckar och noterar att det förekommer trasiga takpannor. Vindskivor är i behov av målning/underhåll. Mosspåväxt finns på takpannor.

Fuktfläckar kan bero på olika saker, och kan vara ett tecken på en tidigare eller en pågående fuktskada.

Vi rekommenderar en fördjupad undersökning för att bedöma orsak och omfattning av ovan nämnda brister.
