Besiktningssprotokoll

Anticimex Försäkringsbesiktning i samarbete med Fastighetsbyrån

Fastighetsbeteckning: Stora Årbotten 1:81	
Fastighetsadress: Stora Årbotten Älvbron	
Postnummer: 670 35	Ort: Gunnarskog

Besiktningdatum: 2022-04-08	Protokollnummer: 66854583
Temperatur: -2	Väderlek: Mulet, kraftig blåst.
Tekniker: Peter Karlsson	
E-post: Peter.Karlsson@anticimex.se	
Kontor: Karlstad	
Närvarande: Mäklare

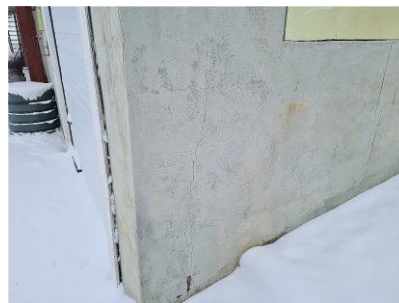
Utvändigt / Sockel

Sprickor finns i sockel.

Detta kan leda till fukt- och frysskador i konstruktionen.

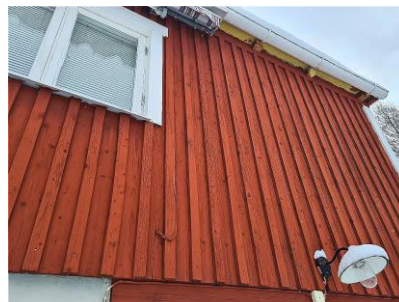
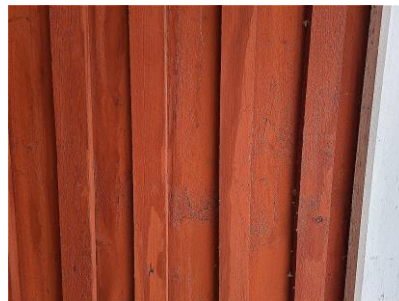
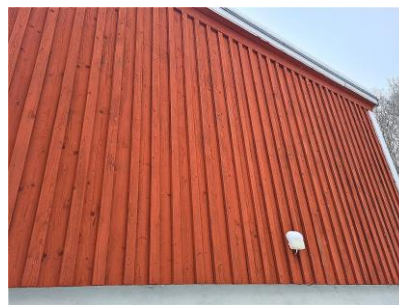
Utvändigt / Fasad

Enstaka panelbrädor har mindre rötskador.
Fasadpanelen är i behov av målning/underhåll.

Fasadbeklädnad och träkonstruktioner där målningsbehov finns riskerar att få fukt- och rötskador på grund av sämre vattenavvisande förmåga. För att öka livslängden på fasadbeklädnaden rekommenderas målning och underhåll. I samband med ommålning rekommenderas att de rötskadade panelbrädorna byts ut.

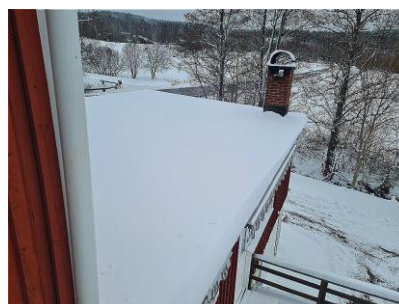
Utvändigt / Tak

Yttertaket var snötäckt vid besiktningen.

Då yttertaket var snötäckt vid besiktningstillfället kunde inte besiktning av taket genomföras.

Vi rekommenderar en kompletterande besiktning när taket är fritt från snö.

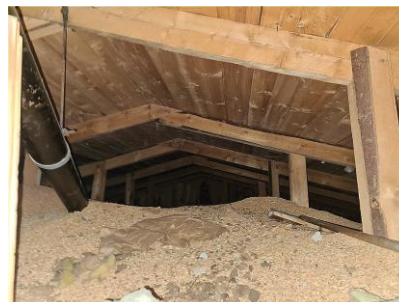
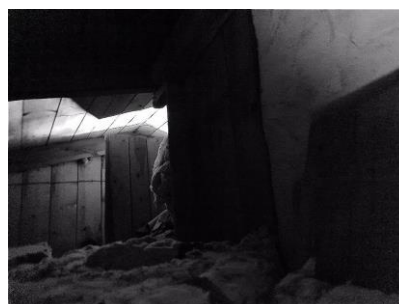
Utvändigt / Vind ovan 2-plan

Fuktkvoter uppmättes i takstolar och underlagstak invid vindslucka till mellan 10-13% Risk för mikrobiell tillväxt inträffar vid 75% relativ luftfuktighet vilket motsvarar 17% fuktkvot i furuvirke. Observera att fuktigheten på vinden ändras över säsongen, fuktigast är det vindtertid.

Mikrobiell påväxt finns på underlagstaket.

Detta kan vara ett tecken på att vinden tillförs fukt inifrån bostaden. Observera att besiktning av bostadens ventilationssystem inte har ingått i uppdraget.

För att komma tillrätta med detta kan fukttillförseln inifrån bostaden behöva minskas. Det kan göras genom att ventilationen i bostaden förbättras samt att eventuella otätheter i vindbjälklaget (tak-/väggvinklar, taklucka med mera) tätas. Läs Anticimex faktablad om uppvärmda vindutrymmen för tips och råd.

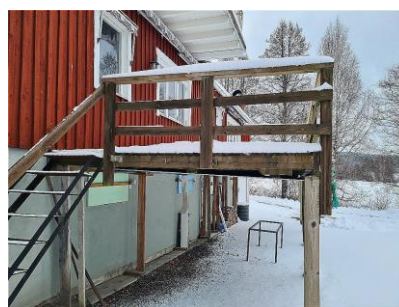
Utvändigt / Altan

Snötäckt trall.
Undersida är täckt med plasttak.

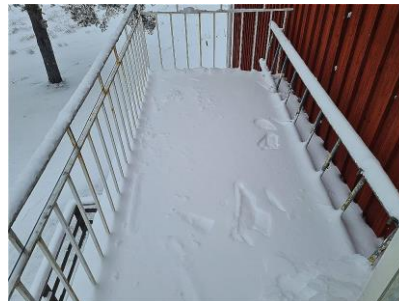
Utvändigt / Balkong

Delvis snötäckt.
Balkongräcke har underhållsbehov.

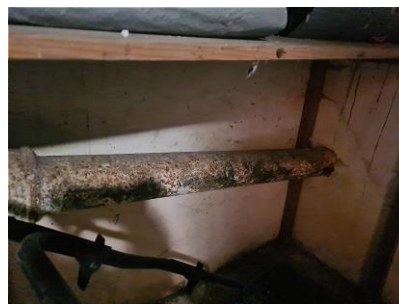
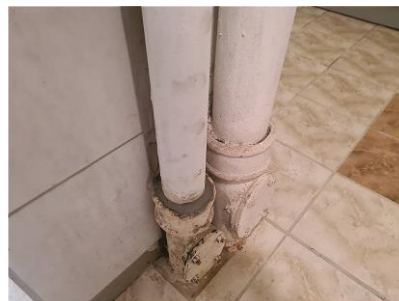
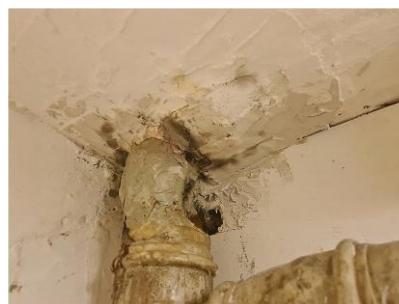
Hela huset / Allmänt

Avloppsstammar och vissa vatten/värmerör är äldre och har begynnande por-bildning samt ytrost (målat gjutjärn).

Detta bör man låta ingå i framtida underhållsplan att successivt byta ut.
Rådgör med behörig rörmokare.

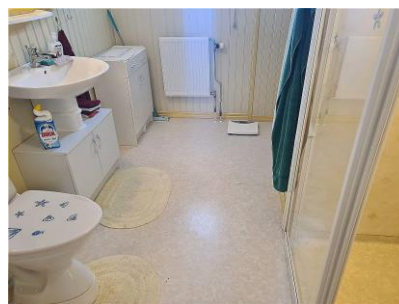
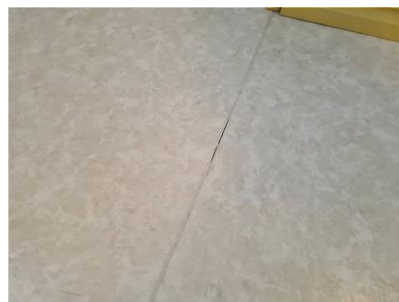
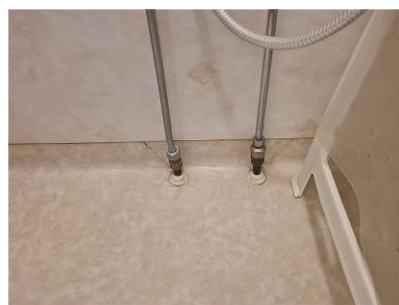
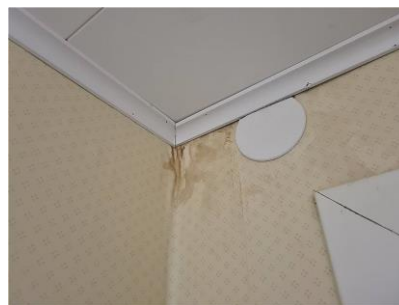
Entréplan / Dusch/Toalett

⚠ Våtutrymmet har äldre yt-/tätskikt samt golvbrunn och rör genomföringar förekommer i golv i dusch.
Fläck noterades på vägg(yttervägg) mot sovrum.

Eftersom funktionen, som innebär att ytskiktet/tätskiktet ska vara vattentätt, kan vara nedsatt finns en ökad risk att vatten tränger igenom ytskiktet/tätskiktet med vattenskador i omkringliggande konstruktioner som följd.

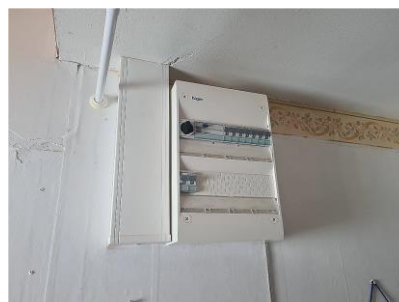
Entréplan / Grovningång/ingång till övre plan.

- ✎ Gruppförteckning över elcentralen saknas.

"Gruppförteckning" är en lista som ska vara placerad vid elcentralen. Den visar vilka säkringar som är anslutna till vilka armaturer, vägguttag och apparater. Den är också till för att underlätta vid felsökning och elarbeten.

Kontakta en elektriker för att upprätta en gruppförteckning som placeras i närheten av elcentralen.

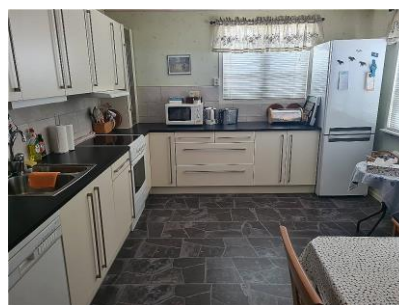
Entréplan / Kök

- ⚠ Fuktskydd finns ej under kyl/frys, under diskmaskinen eller i diskbänkskåp och avloppsslangen till diskmaskinen är ej förankrad. Sammantaget finns en ökad risk för fuktskador vid läckage.

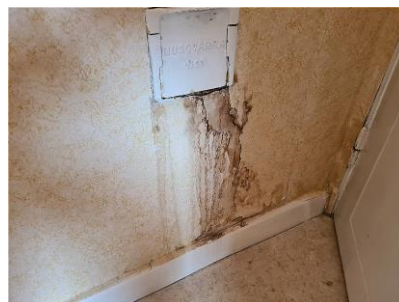
Övre plan / Hall & trappa

✎ Rinnmärken noterades invid renslucka på skorstenen.

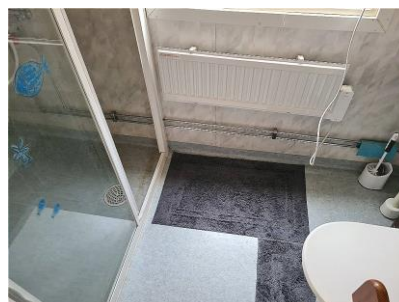
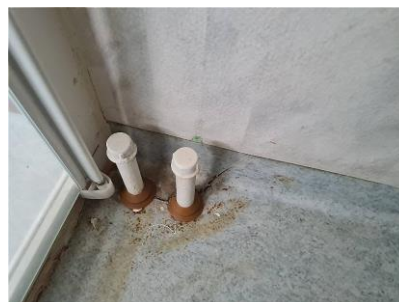
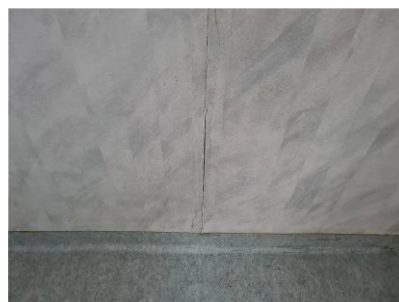
Övre plan / Dusch/Toalett

⚠ Våtutrymmet har äldre yt-/tätskikt samt golvbrunn och rörgenomföringar förekommer i golv i dusch. Mattskarvar är otäta.

Eftersom funktionen, som innebär att ytskiktet/tätskiktet ska vara vattentätt, kan vara nedsatt finns en ökad risk att vatten tränger igenom ytskiktet/tätskiktet med vattenskador i omkringliggande konstruktioner som följd.

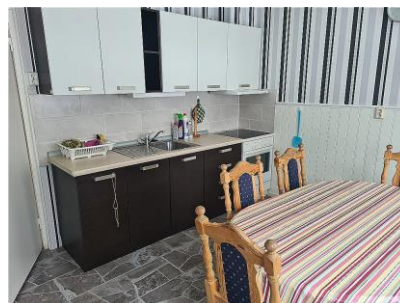
Övre plan / Kök

- ⚠ Fuktskydd finns ej under kyl.
Kranen svänger utanför diskho.

Risk för fuktskada vid läckage.

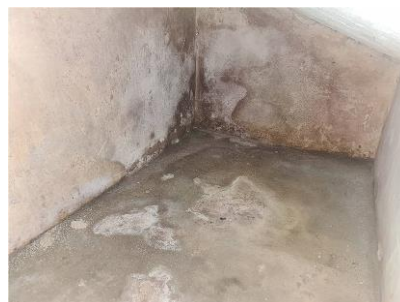
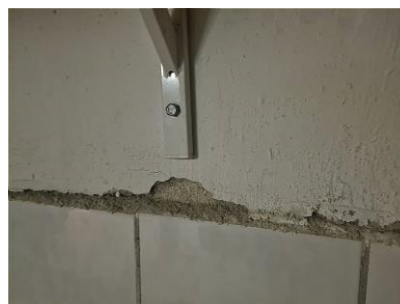
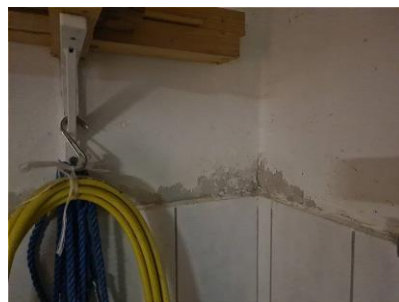
Soutterängkällare / Allmänt

- ⚠ Utvändigt fuktskydd är äldre, lokalt finns tecken på inträngande fukt (främst i trappförråd)
Lokala puts-/färgsläpp förekommer på källarens ytterväggar.

Eftersom källarens utvändiga fuktskydd (dagvattenssystem, dräneringssystem samt källarytterväggarnas utvändiga fuktskydd) är äldre, så kan systemet ha nedsatt funktion. Detta ökar risken för invändiga fuktskador i källaren.

Klinkergolv i stora delar av källaren, lokala bomljud förekommer. Golvbrunnar är av äldre standard.

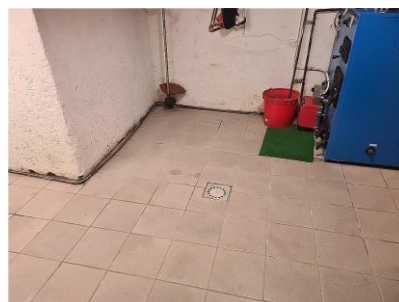
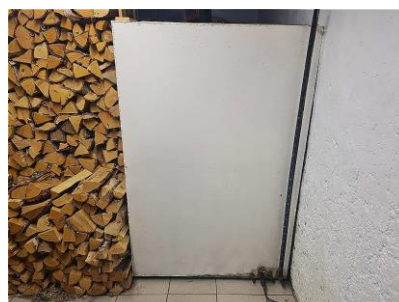
Soutterängkällare / Pannrum

Saknas datumstämpel för när oljetanken sist var besiktad (var 10:e år).

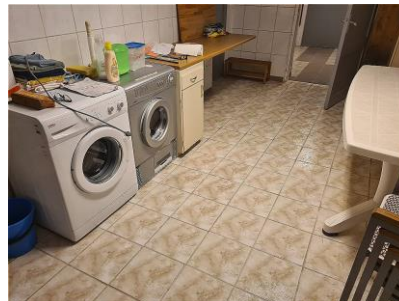
Soutterängkällare / Tvättstuga

Äldre golvbrunn finns i utrymmet.
