# Besiktningsprotokoll

| Fastighetsbeteckning:<br>Asperö 1:230 | |
| Fastighetsadress:<br>Tjärtoftevägen 19 | |

| Besiktningsdatum:<br>2022-04-11 | Protokollnummer:<br>66857404 |

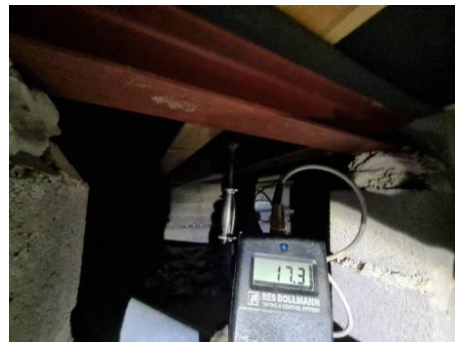
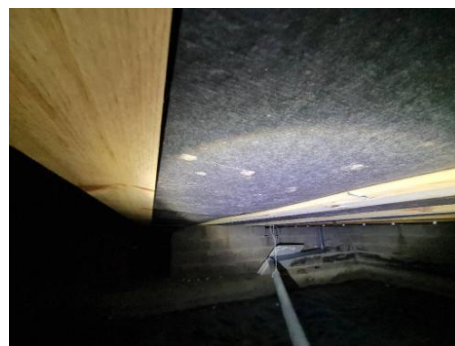
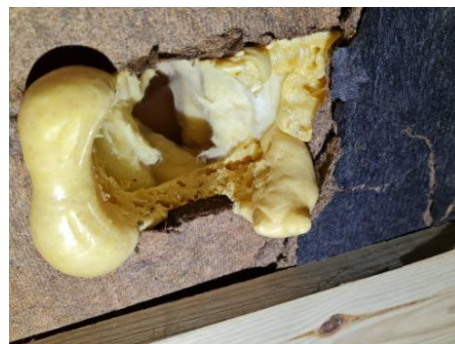
### Utvändigt / Krypgrund

Vid kontroll av konstruktionen i krypgrund uppmättes fuktvärden över kritisk fuktnivå för mikrobiell tillväxt och mikrobiell påväxt noterades på blindbotten dock upplevdes en normal lukt i utrymmet.

Hål i blindbotten noterades. Rekommenderar att täta det för att undvika skadedjur.

Infästning för upphängning av avlopp har lossnat delvis, rekommenderar justering.

Golvbjälklaget ovan den uteluftsventilerade krypgrunden riskerar att drabbas av fuktskador på grund av naturlig fuktpåverkan. Detta kan i sin tur leda till mikrobiella skador (angrepp av mikroorganismer) som kan leda till att mikrobiell lukt sprids till boendemiljön.

Risk för mikrobiell tillväxt föreligger om den relativa fuktigheten i den omgivande luften är över 75 % vilket i furuvirke motsvarar en fuktkvot på 17 %.

Fuktkvoten uppmättes till 15,8-17,3 %.

De uppmätta fuktkvotsvärdena i bjälklagets undersida samt påväxten indikerar att grunden delar av året är så fuktig att mikroorganismer utvecklas. För att undvika detta så måste grundens klimat bli torrare, detta kan exempelvis göras genom att marken täcks bättre med plast och krypgrundsisolering samt att en fuktmätare installeras.

Hjälper inte det för att få ner fuktigheten, rekommenderas installation av en s.k sorptionsavfuktare vars uppgift är att hålla luftfuktigheten på en så låg nivå att en tillväxt av mikroorganismer ej är möjlig.

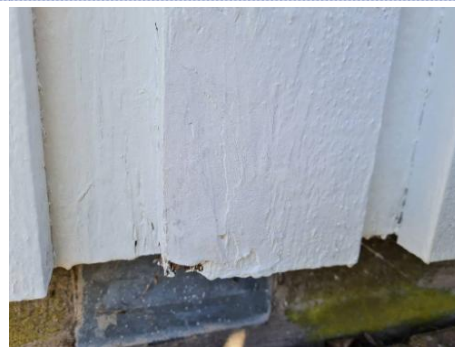
### Utvändigt / Fasad

Fasadbeklädnaden har enstaka mindre rötskador i ändträ.

Mindre rötskador finns i fasadpanelen. Dessa bedöms dock inte ha lett till bakomliggande skador.

För att undvika följdskador kan rötskadad träpanel bytas ut vid ommålning.

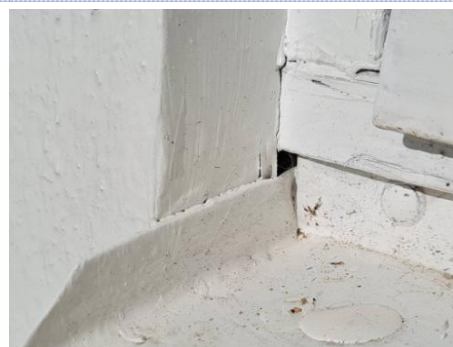
### Utvändigt / Fönster

Fönsterbleck är otäta vid infästningar.

Eftersom fönsterblecken är otäta finns risk att vatten rinner in i väggen vilket i sin tur kan leda till fuktskador i väggkonstruktionen.

Rekommenderar att täta med mjukfog.

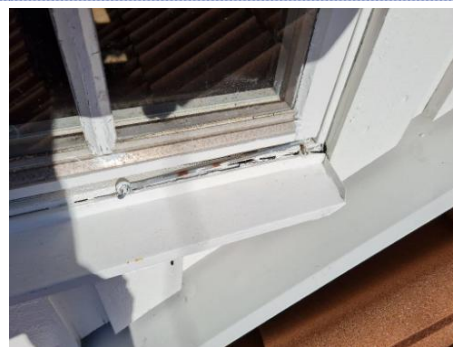
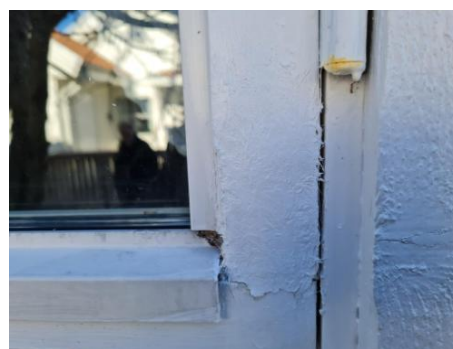
Vindsfönster är rötskadat i nederkant.

Fönster på baksida har en mindre igen spacklad rötskada.

De upptäckta skadorna kan bero på olika saker, exempelvis bristfälligt underhåll, bakfall på fönsterbleck, målning, skruvar och beslag etc. Vilket ökar att risken för att rötskador uppstår.

Vi rekommenderar kontakt med fönstermontör för byte av vindsfönster och kontroll av underliggande konstruktion.

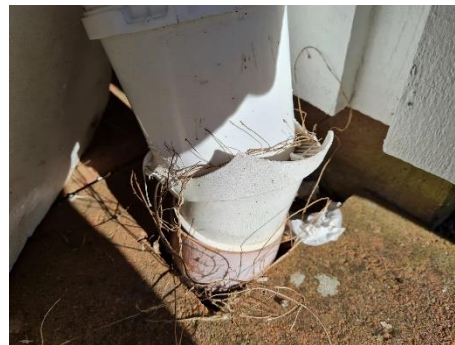
### Utvändigt / Hängrännor / Stuprör

Trasiga lövsilar förekommer. (Samfällighetens ansvar)

Trasiga lövsilar kan medföra en ökad fuktbelastning på grundmur/sockel som i sin tur kan leda till fuktrelaterade skador.

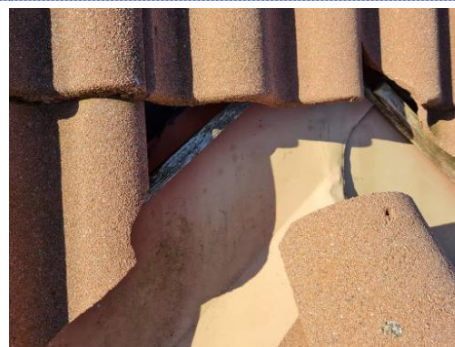
### Utvändigt / Tak

Takpannor är lösa/saknas vid vinkelrännor på taket.

Takpannorna vid vinkelrännan är inte ordentligt fastsatta i läkten. Detta medför att takpannorna kan ändra läge, vilket i sin tur kan leda till att regnvatten kan rinna in i takkonstruktionen och orsaka mikrobiella skador (angrepp av mikroorganismer) i takbrädor och takstolar.

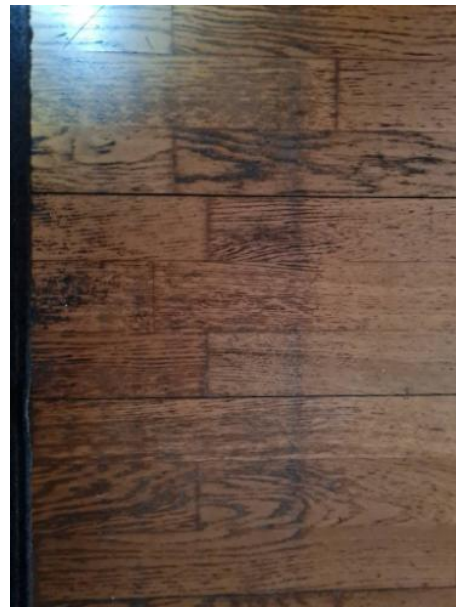
### Entréplan / Entréhall

Fuktfläckar noterades vid dörrmattan. Torrt vid kontroll med fuktindikator. Bedöms vara kosmetiskt.

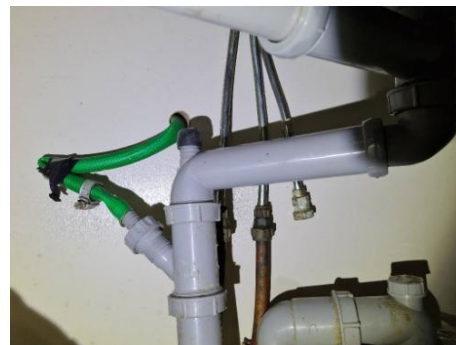
### Entréplan / Kök

Vattenledningar i diskbänksskåp har ingen klamring (vilket inte var ett krav vid utförandet).

Avlopp (för diskmaskin) är ej ordentligt pluggad, rekommenderar det.

Ledningar till köksblandare ska klamras så nära blandarens kopplingar som möjligt samt anslutningsrör av koppar ska klamras både över och under kopplingarna.

Rekommenderar att vattenledningar klamras mot fast inredning.

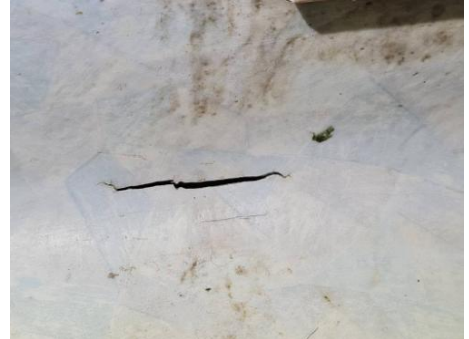
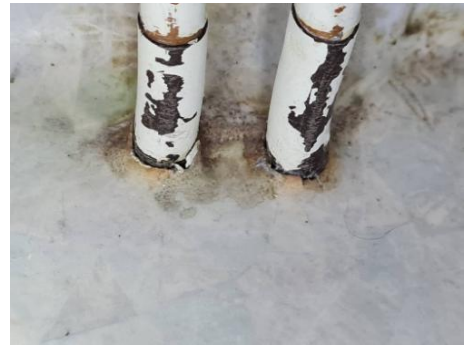
### Entréplan / Dusch/WC/Tvättstuga

Våtutrymmet har äldre yt-/tätskikt.

Övrigt noteras reva i plastmattan i dusch (förhöjda fuktvärden noterades med fuktindikator) samt rörgenomföringar finns i golv.

Utrymmet är äldre och har passerat tiden för sin tekniska livslängd.

Renovering av utrymmet rekommenderas. Kontakta en behörig våtrumsentreprenör för en renovering. I samband med renoveringen bör omkringliggande konstruktioner kontrolleras för att upptäcka eventuella följdskador.
